(財)土木研究センター  
橋梁の免震設計に関する講習会

# 東日本大震災による橋梁被害と免震設計

平成23年12月6日

東京工業大学大学院理工学研究科  
土木工学専攻  
川島一彦

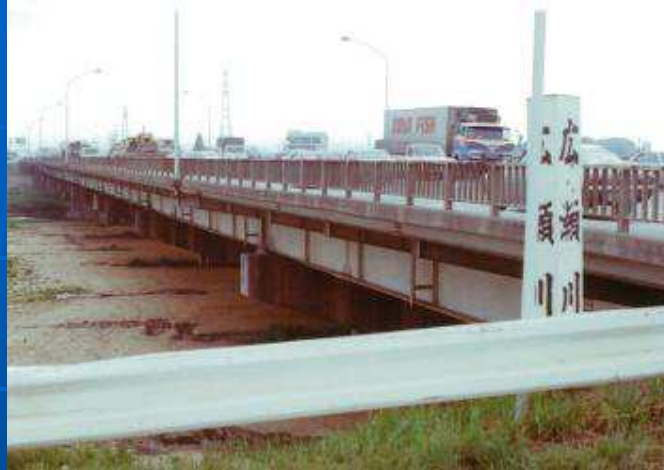
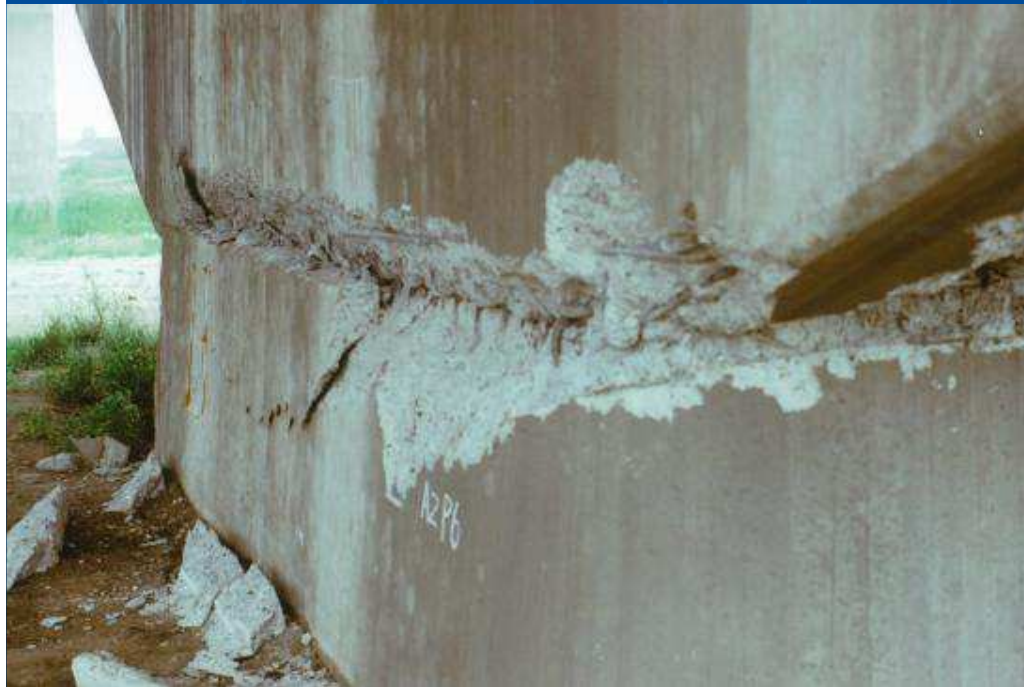
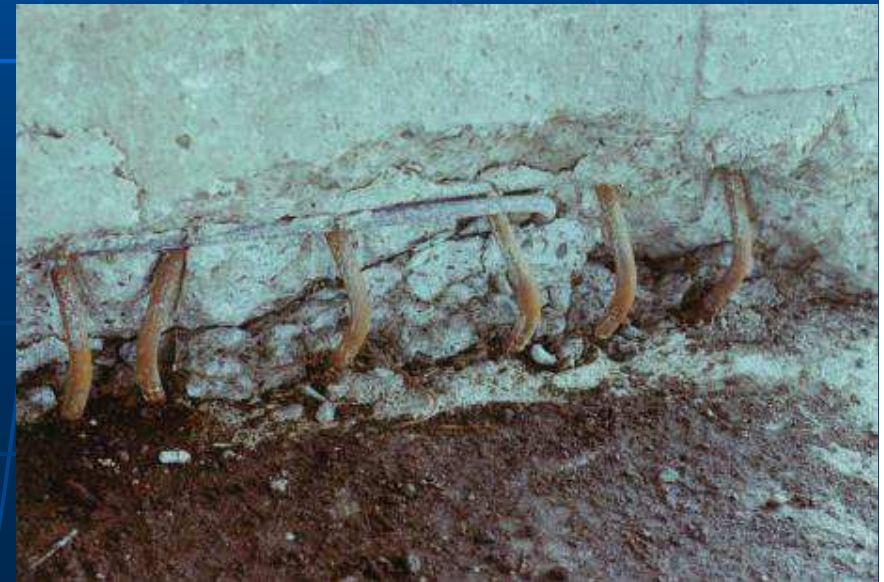
千代大橋  
国道4号線

# 1978年宮城県沖地震ではRC橋脚に被害が多く発生した

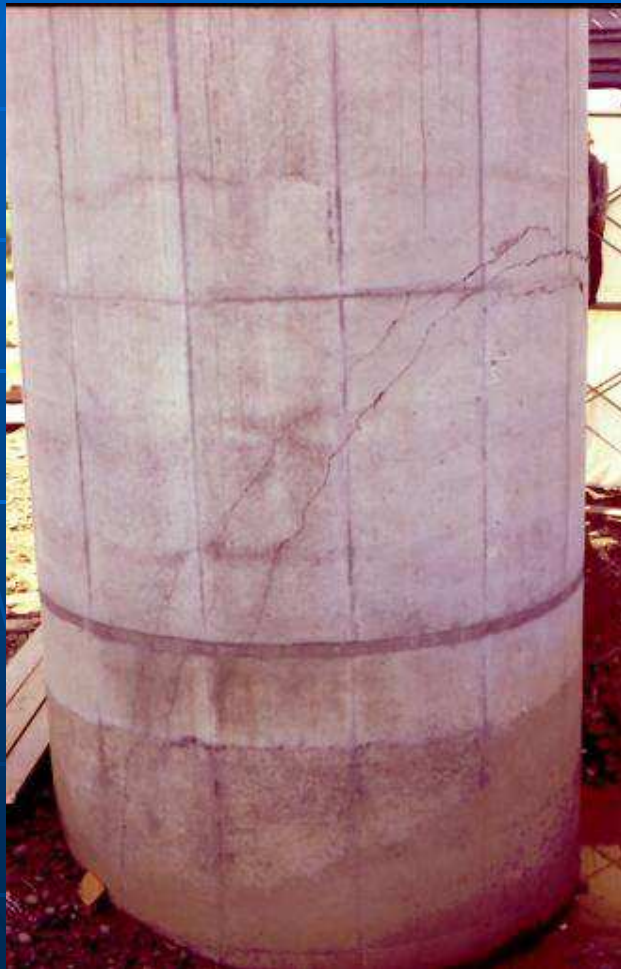
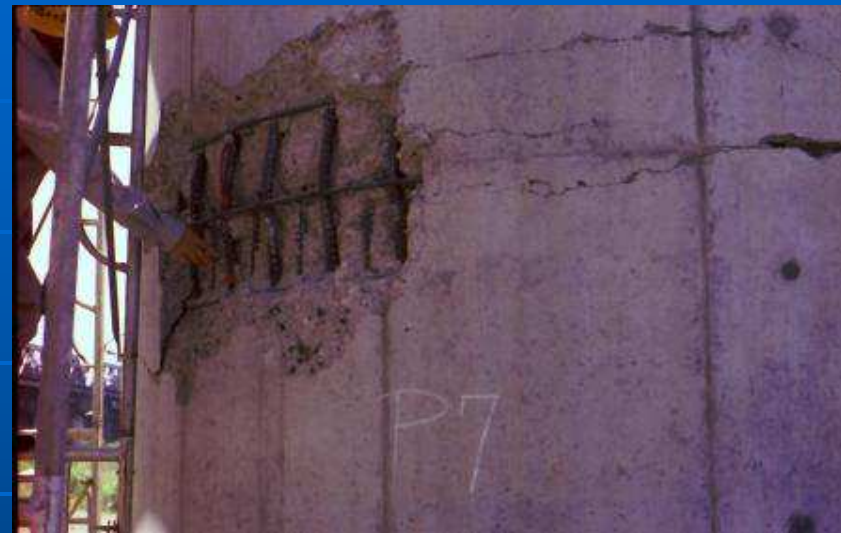
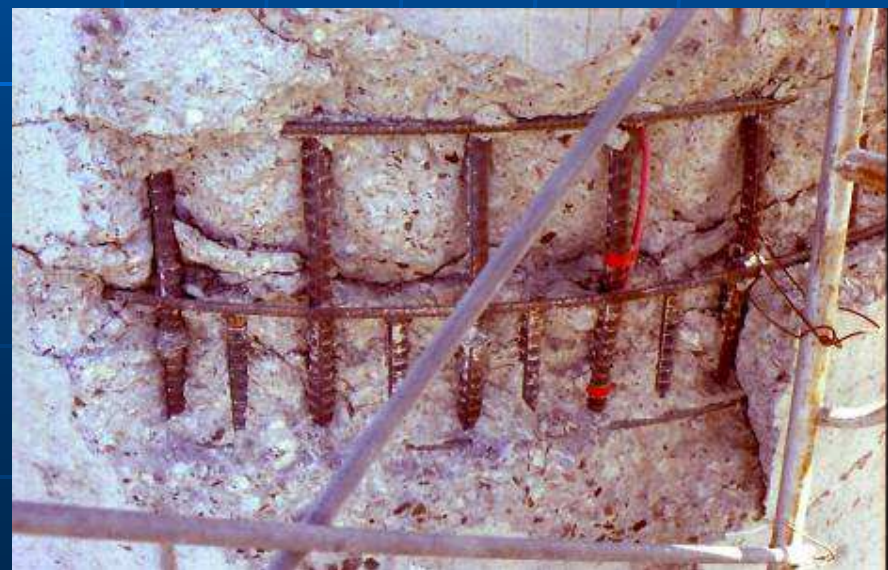
# 軸方向鉄筋の段落とし位置に生じたせん断破壊

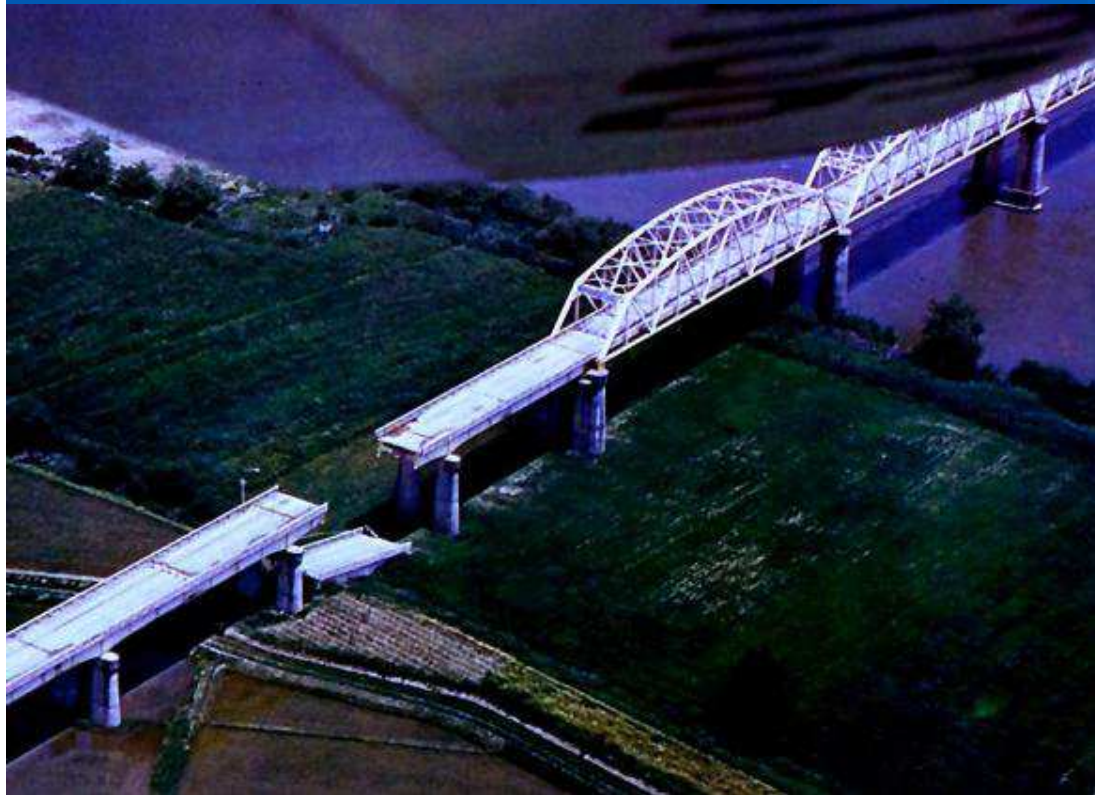
# ゲルバーヒンジ部からの落橋 錦桜橋

信じられないことに、現在でも地盤沈下が生じやすい地点ではゲルバーヒンジ構造が望ましいと書いている教科書がある

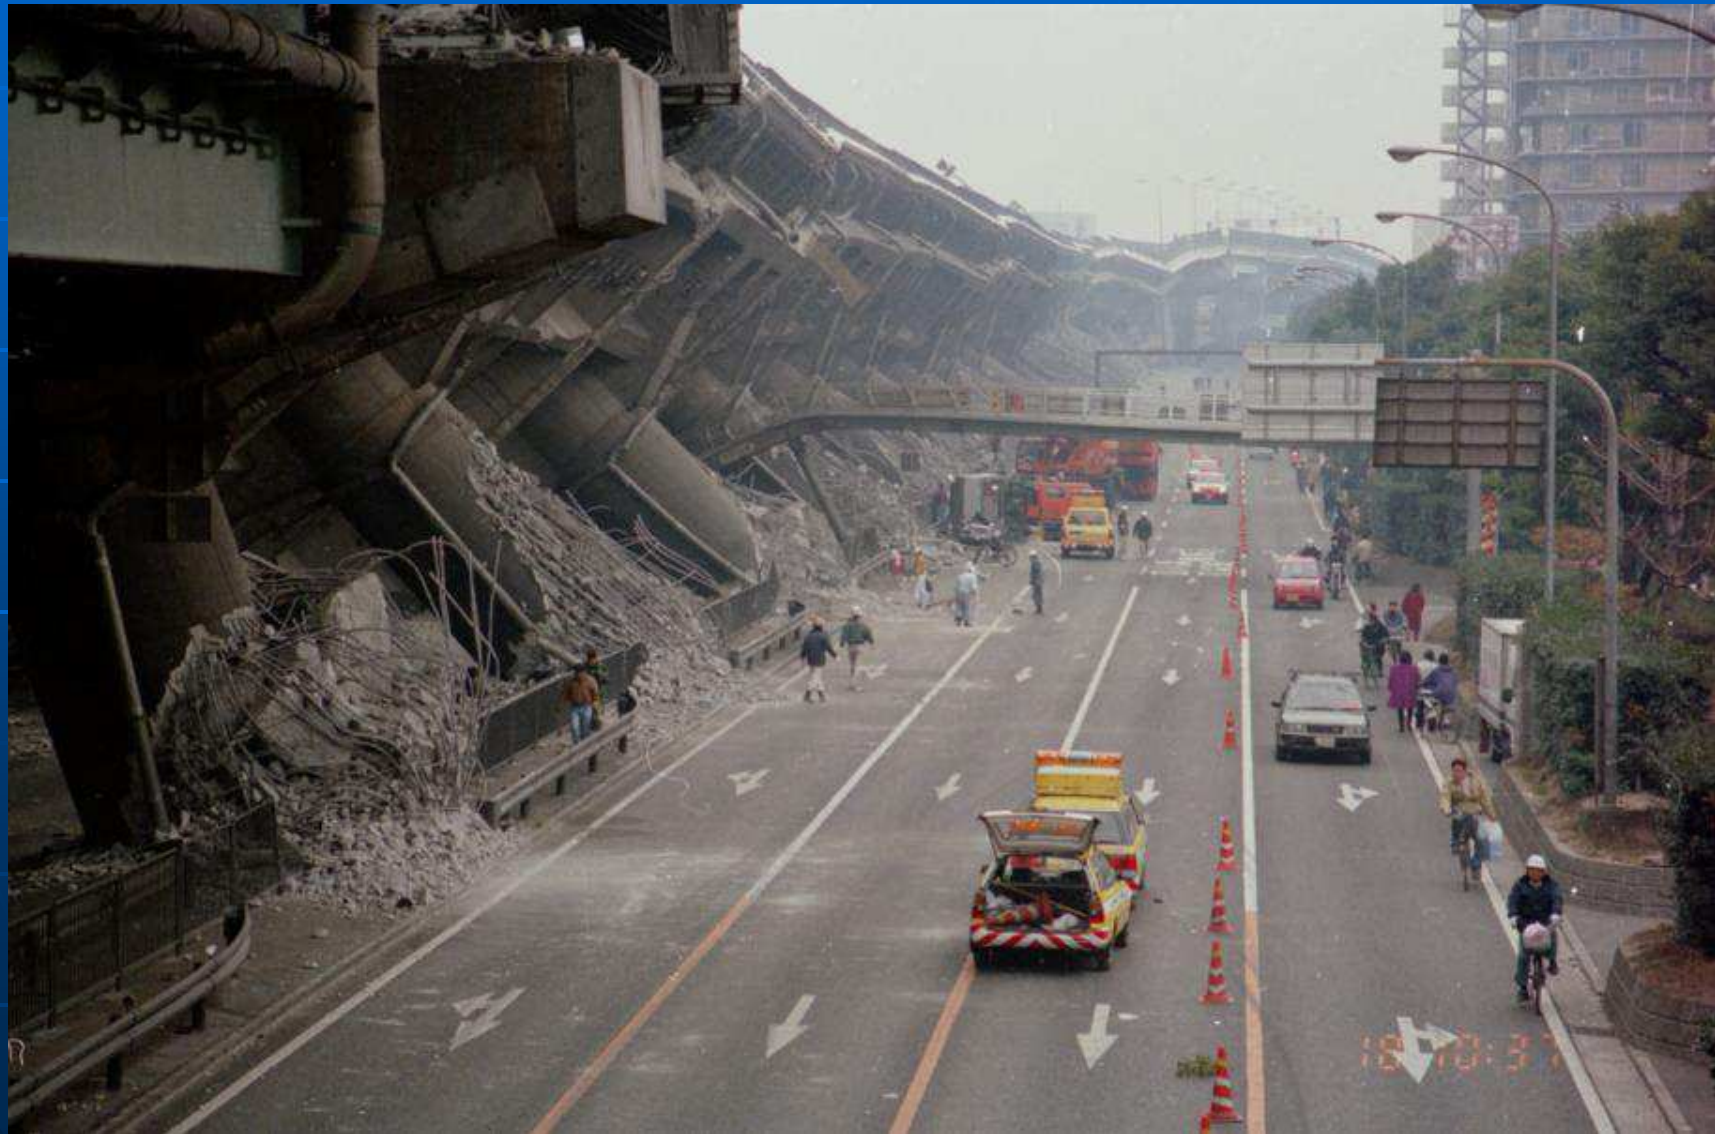
阪神高速深江高架橋

# 18径間ピルツ橋の落橋

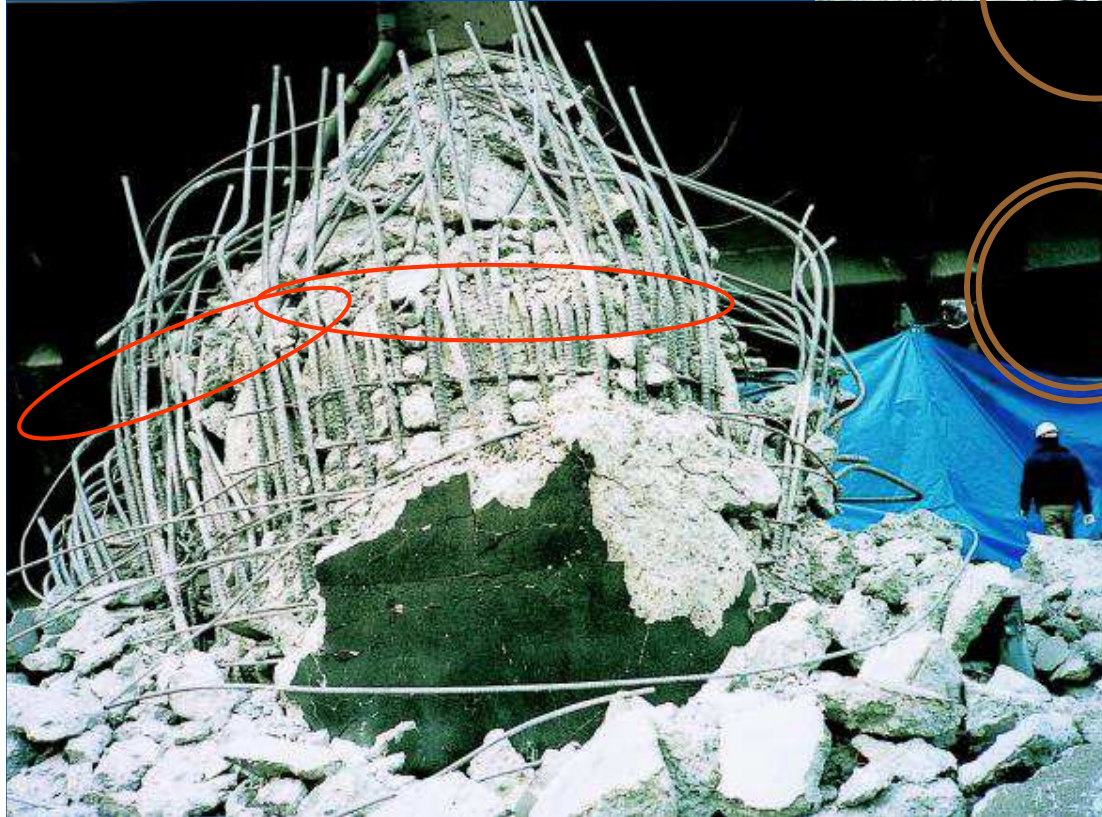
# 主鉄筋段落とし部の せん断破壊

1980年まではごく普  
通の技術であった

主鉄筋段落と  
し

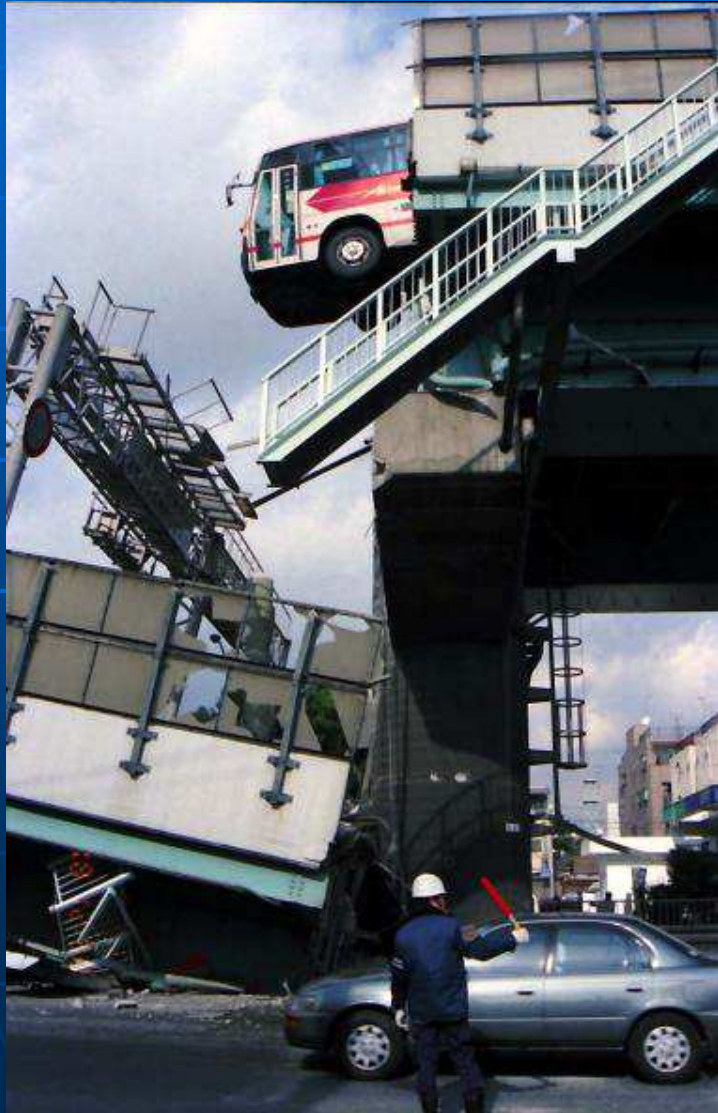
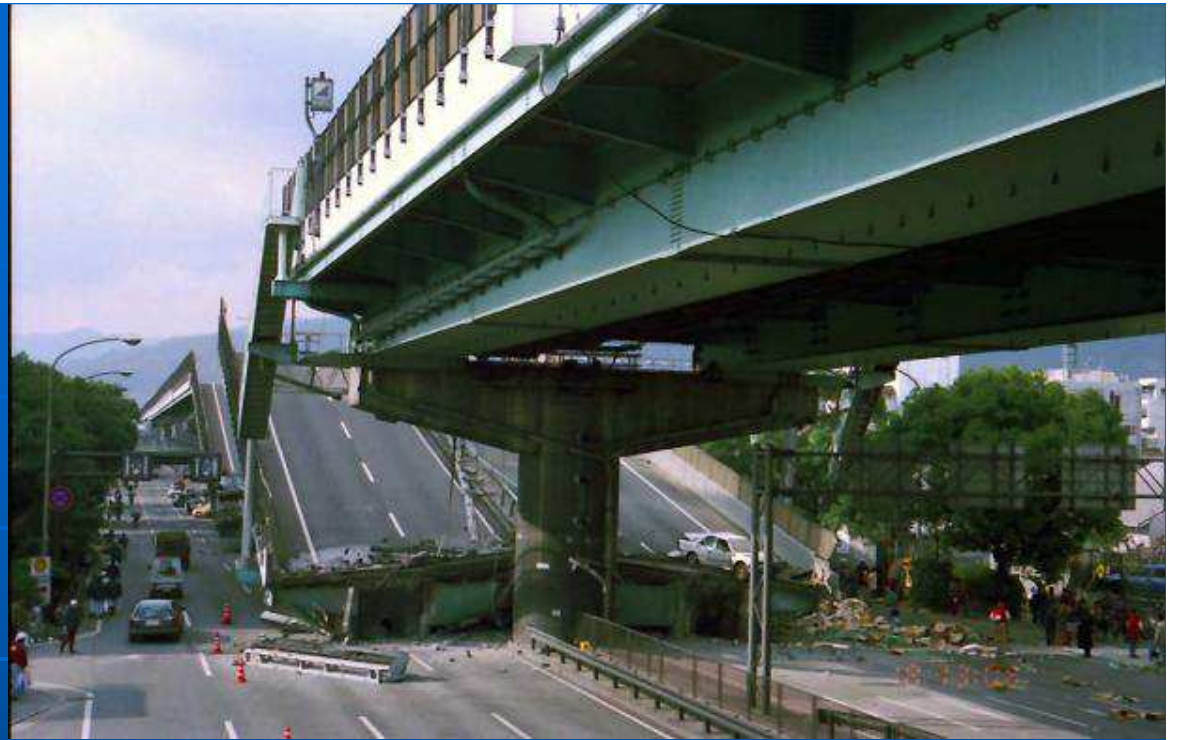
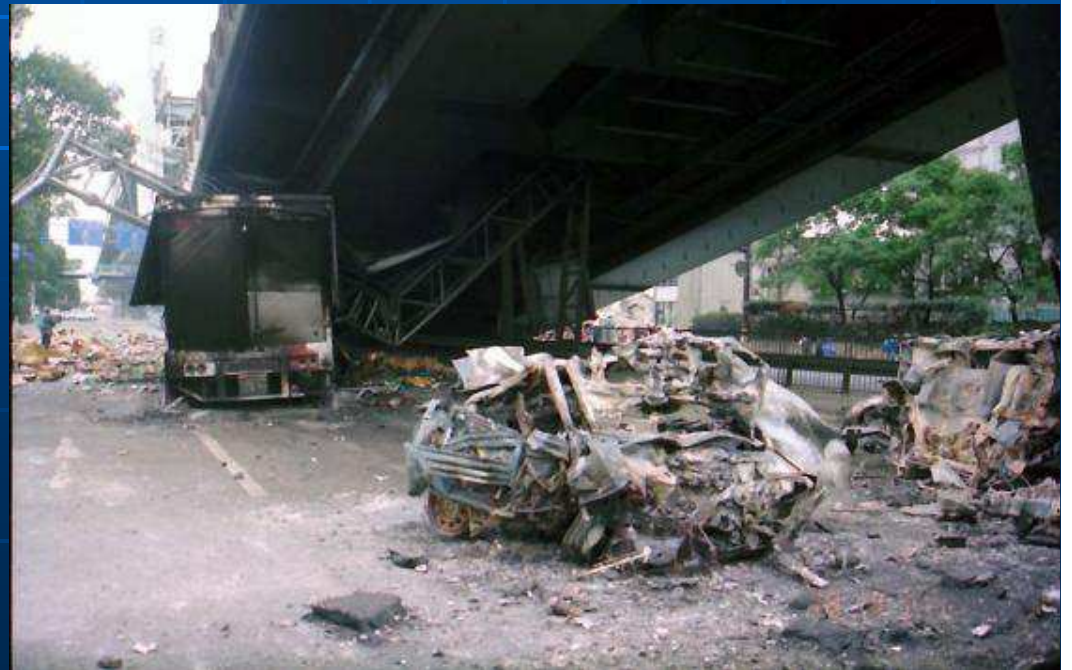
# RC橋脚のせん断破壊 壊による落橋

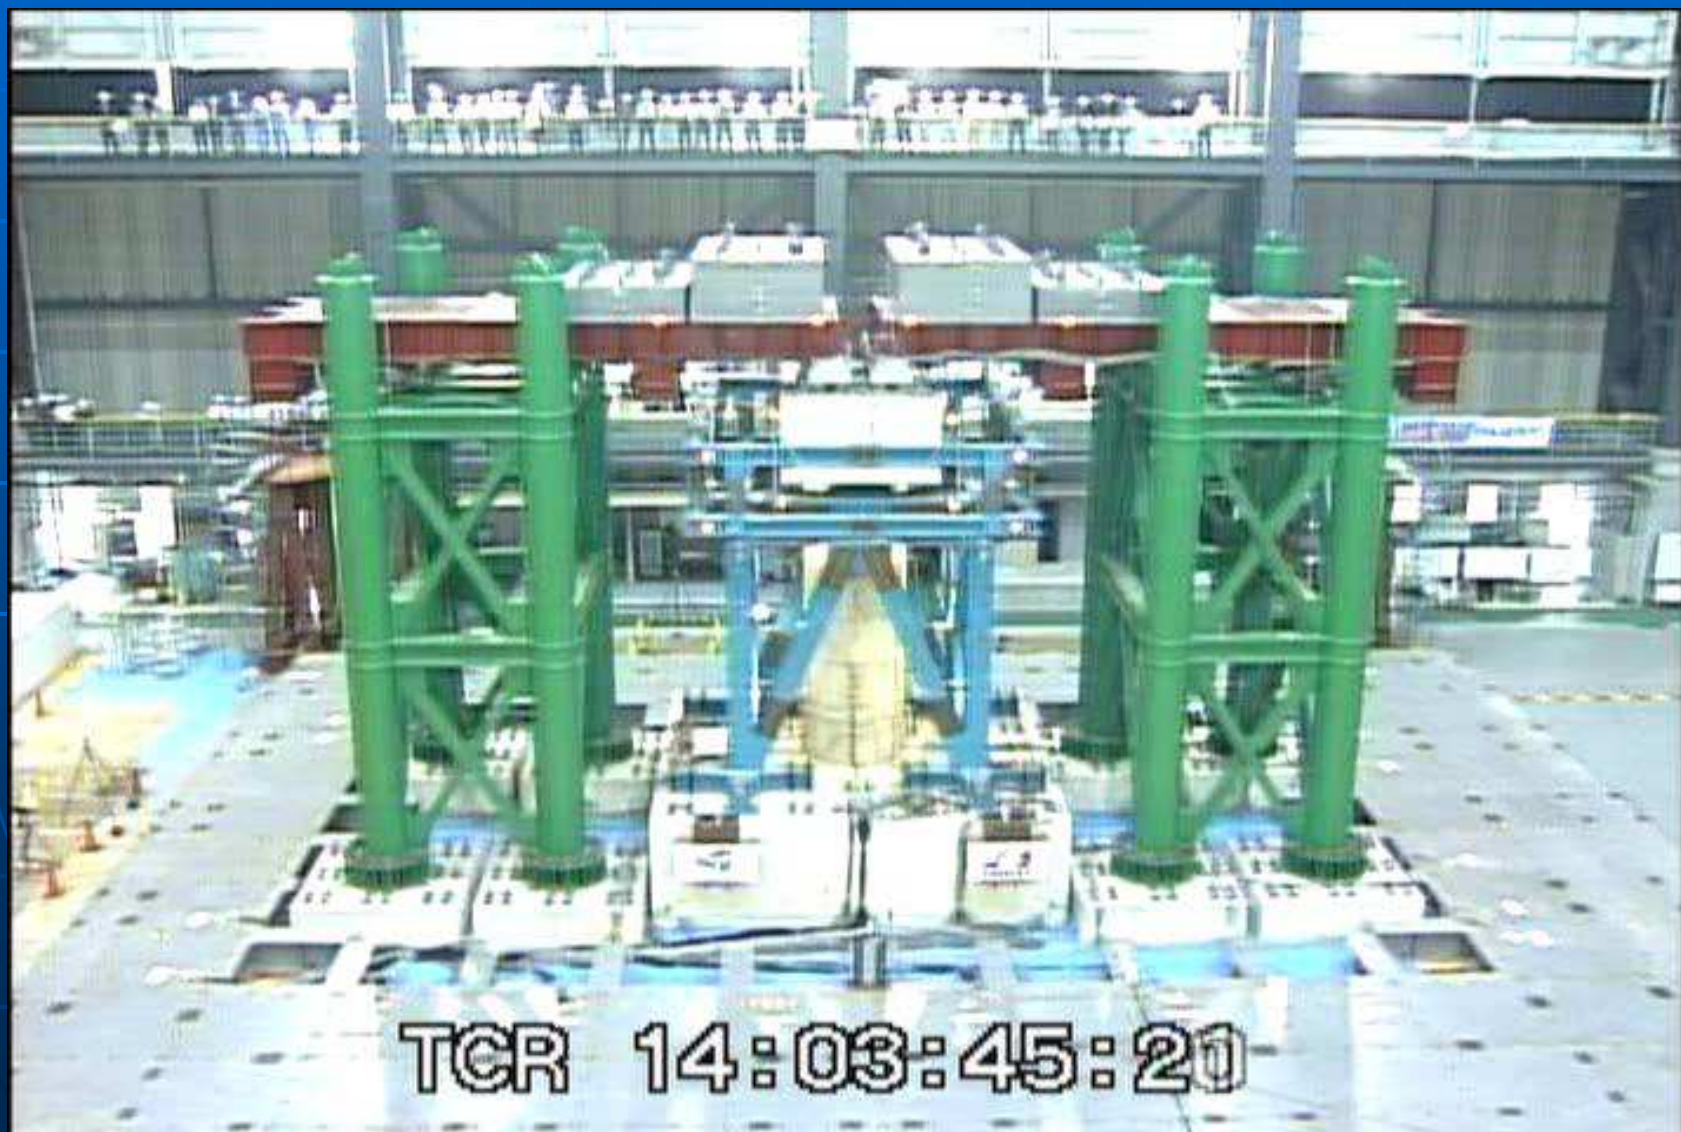
# 主鉄筋段落としを有する橋脚 C1-2模型

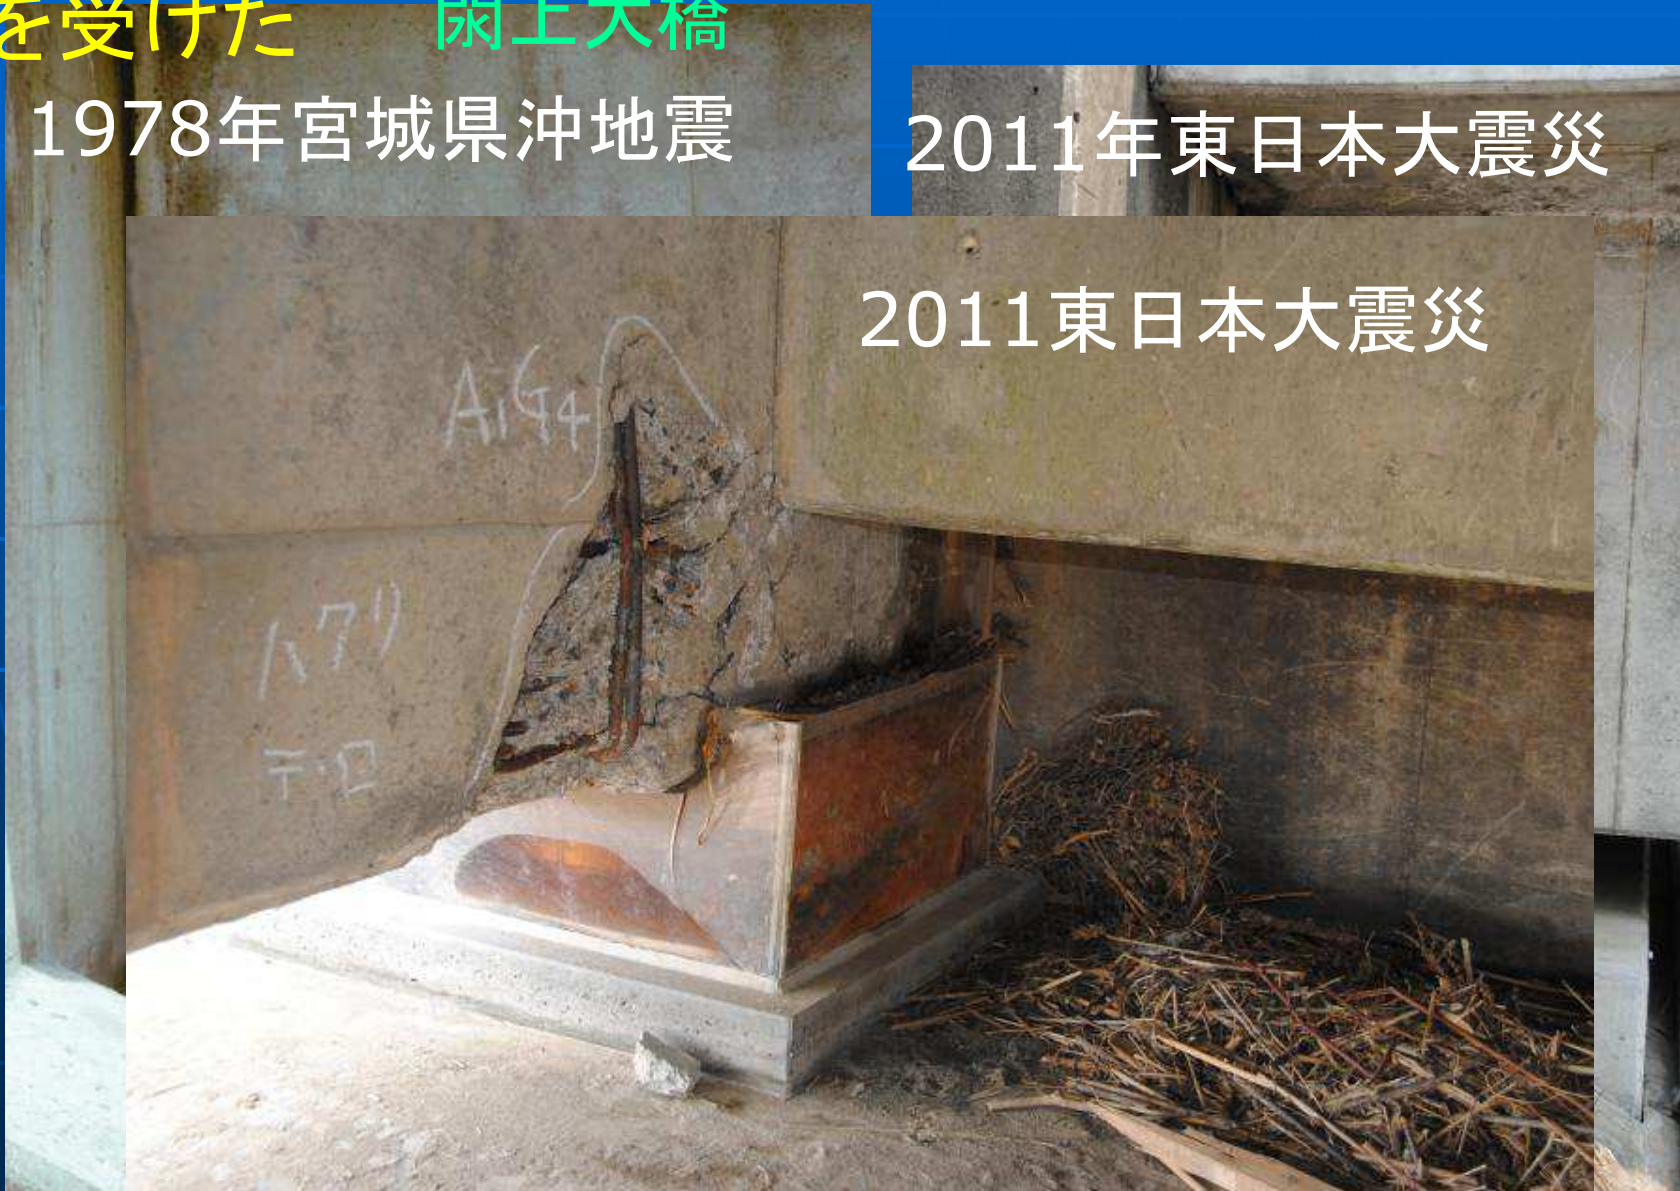
1978年宮城県沖地震後、不十分に復旧された橋  
では、2011年東日本大震災で再び同じ箇所が被  
害を受けた 閑上大橋

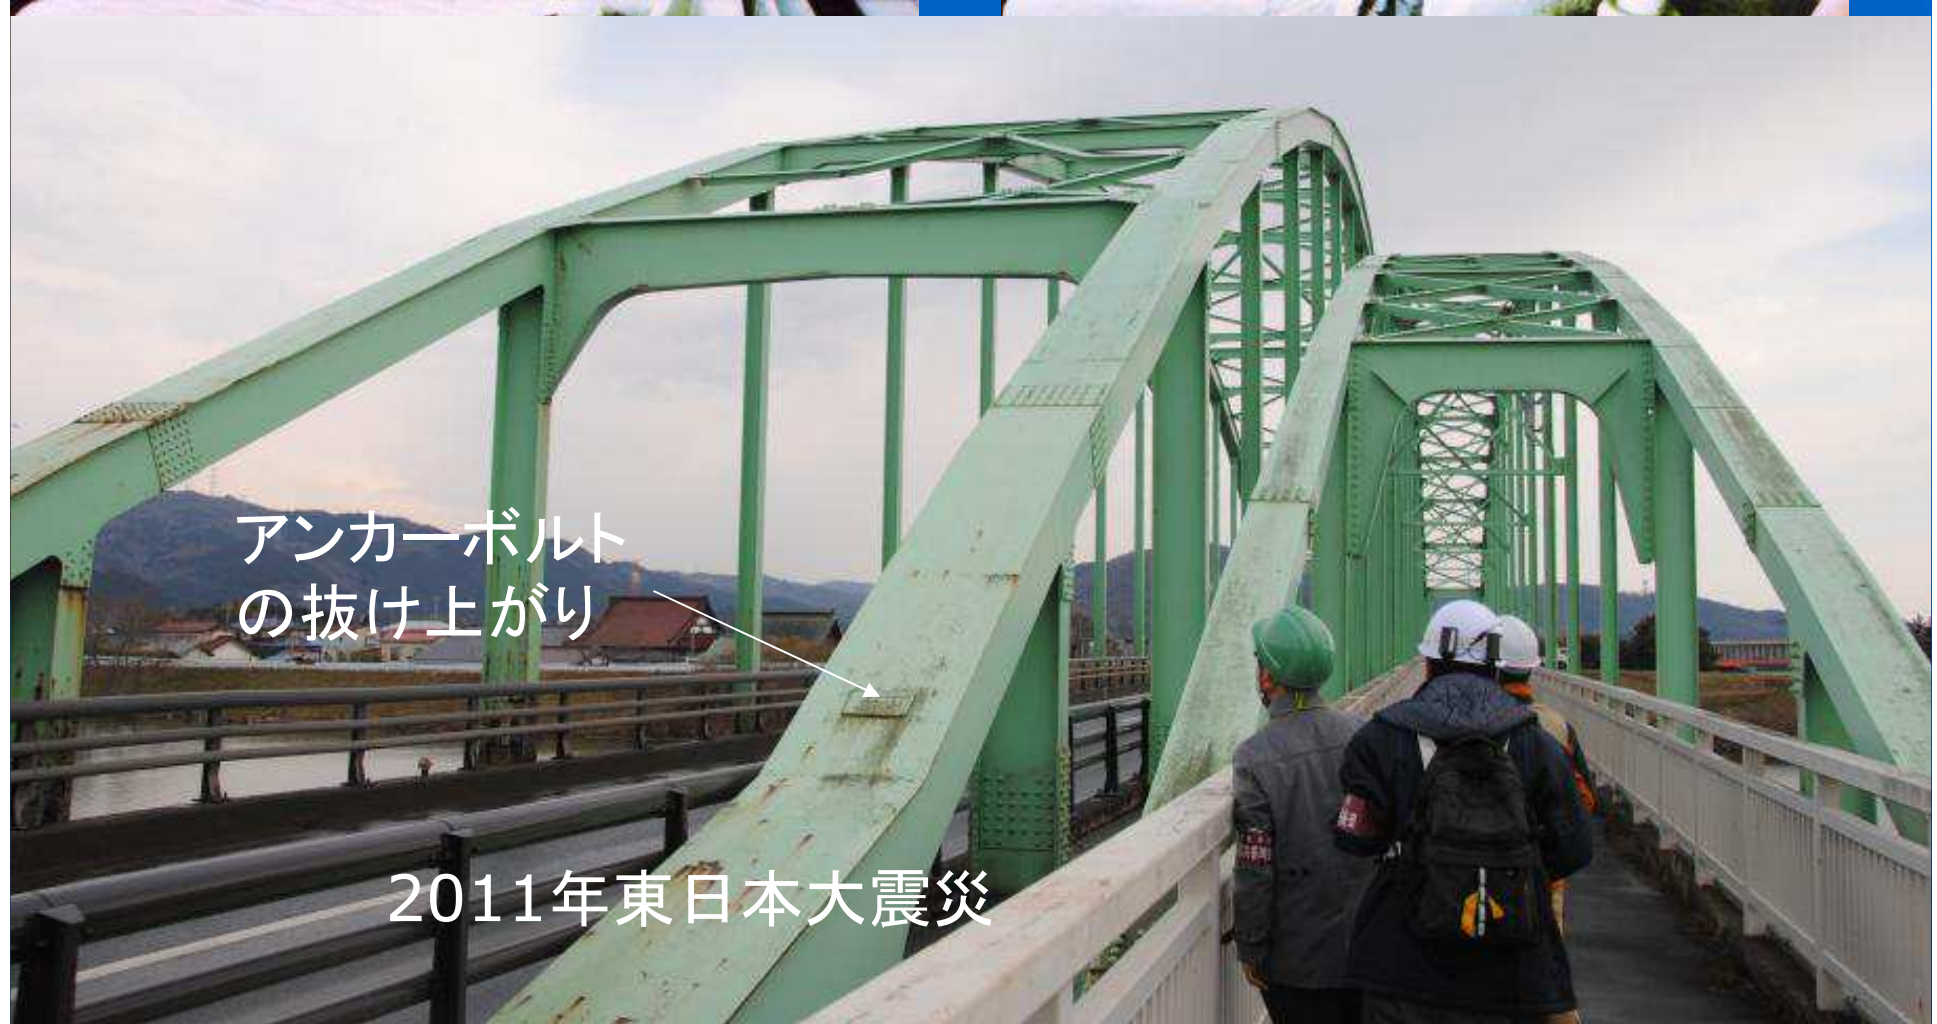
天王橋、国道45号線

# 1978年宮城県沖地震で被害を受けた鋼製支承は 今回の震災ではまた被害を受けた

アンカーボルト  
の抜け上がり

RC巻き立てによる復旧  
1978年宮城県沖地震

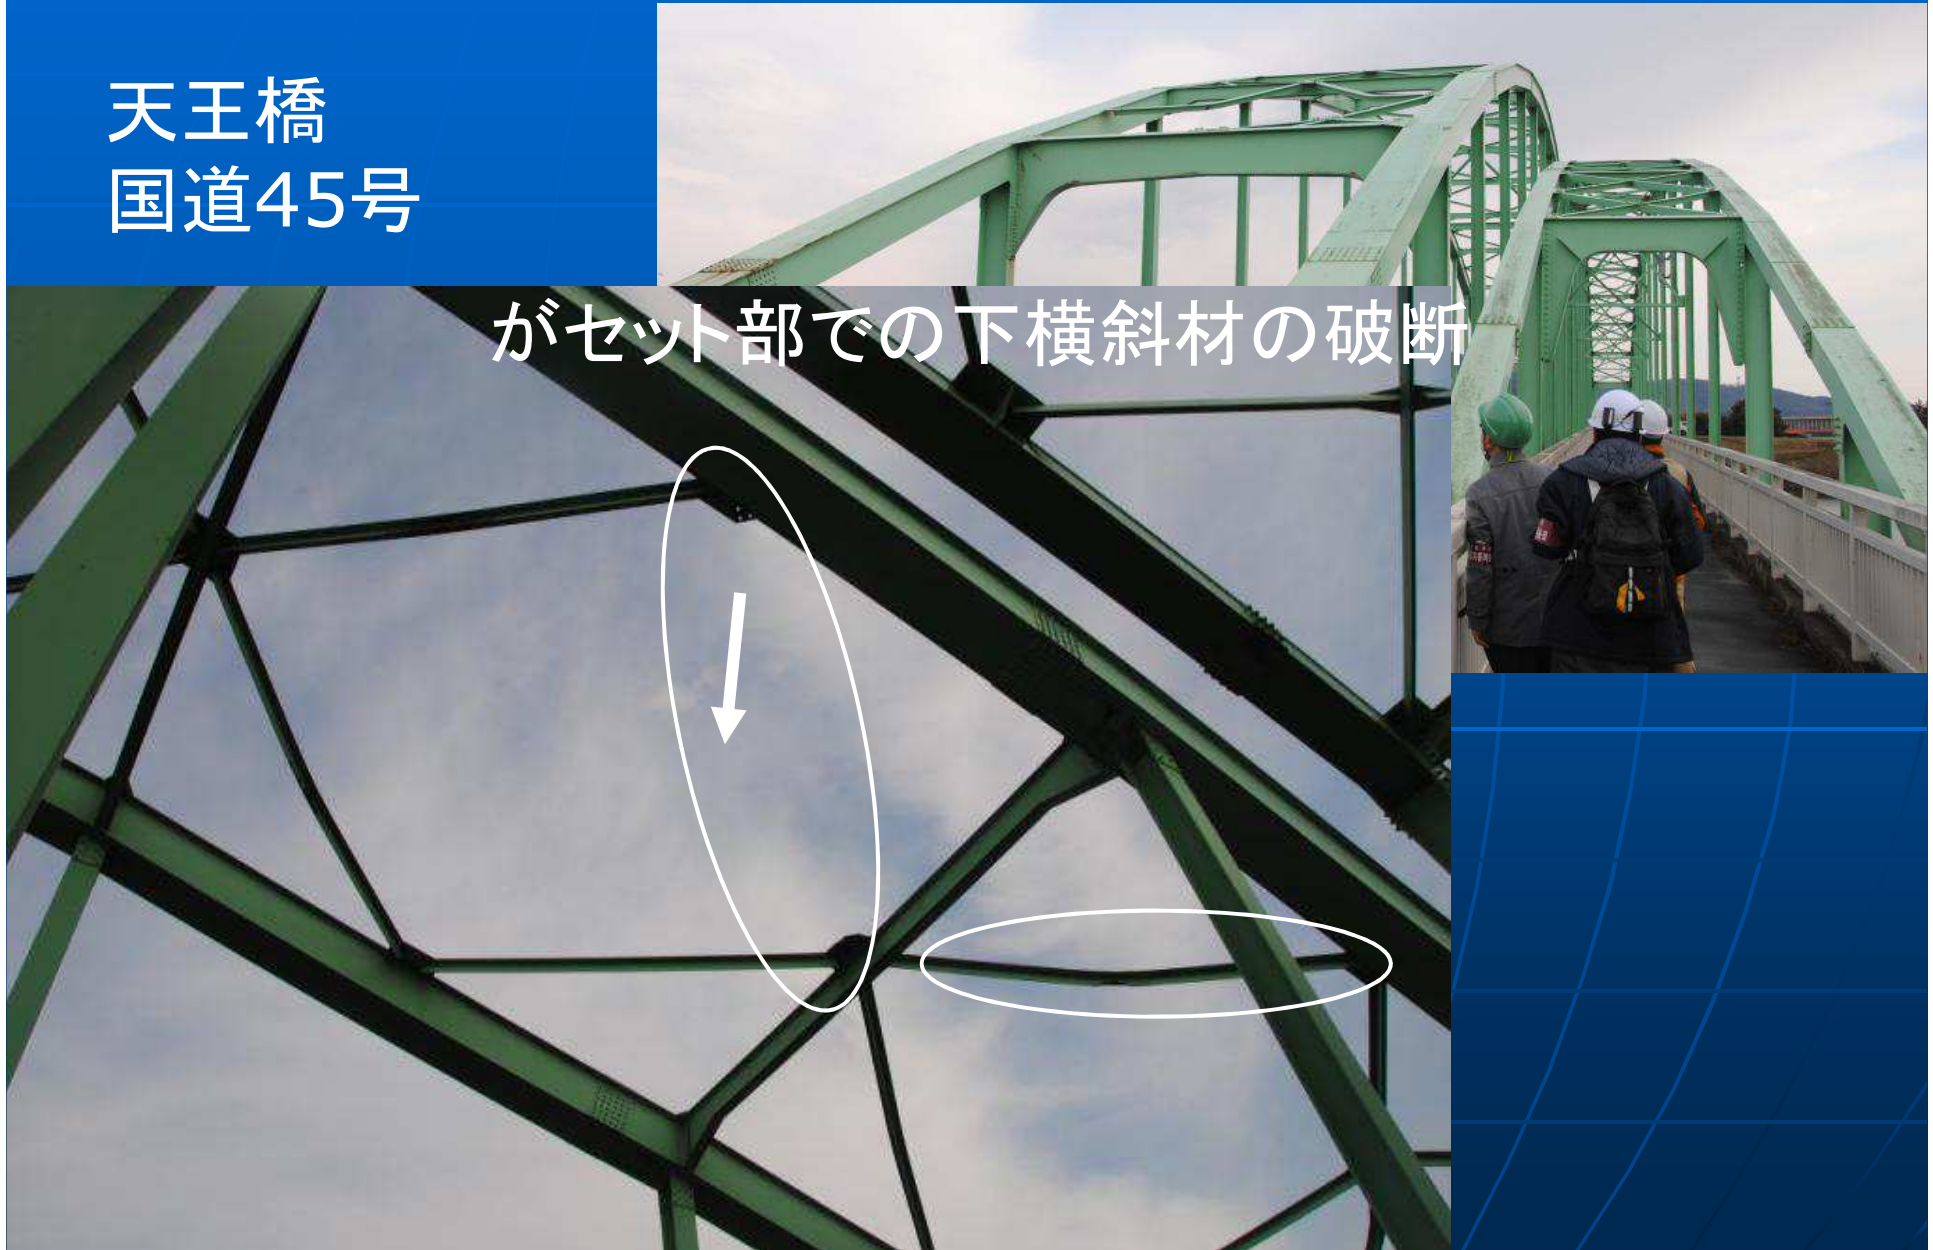
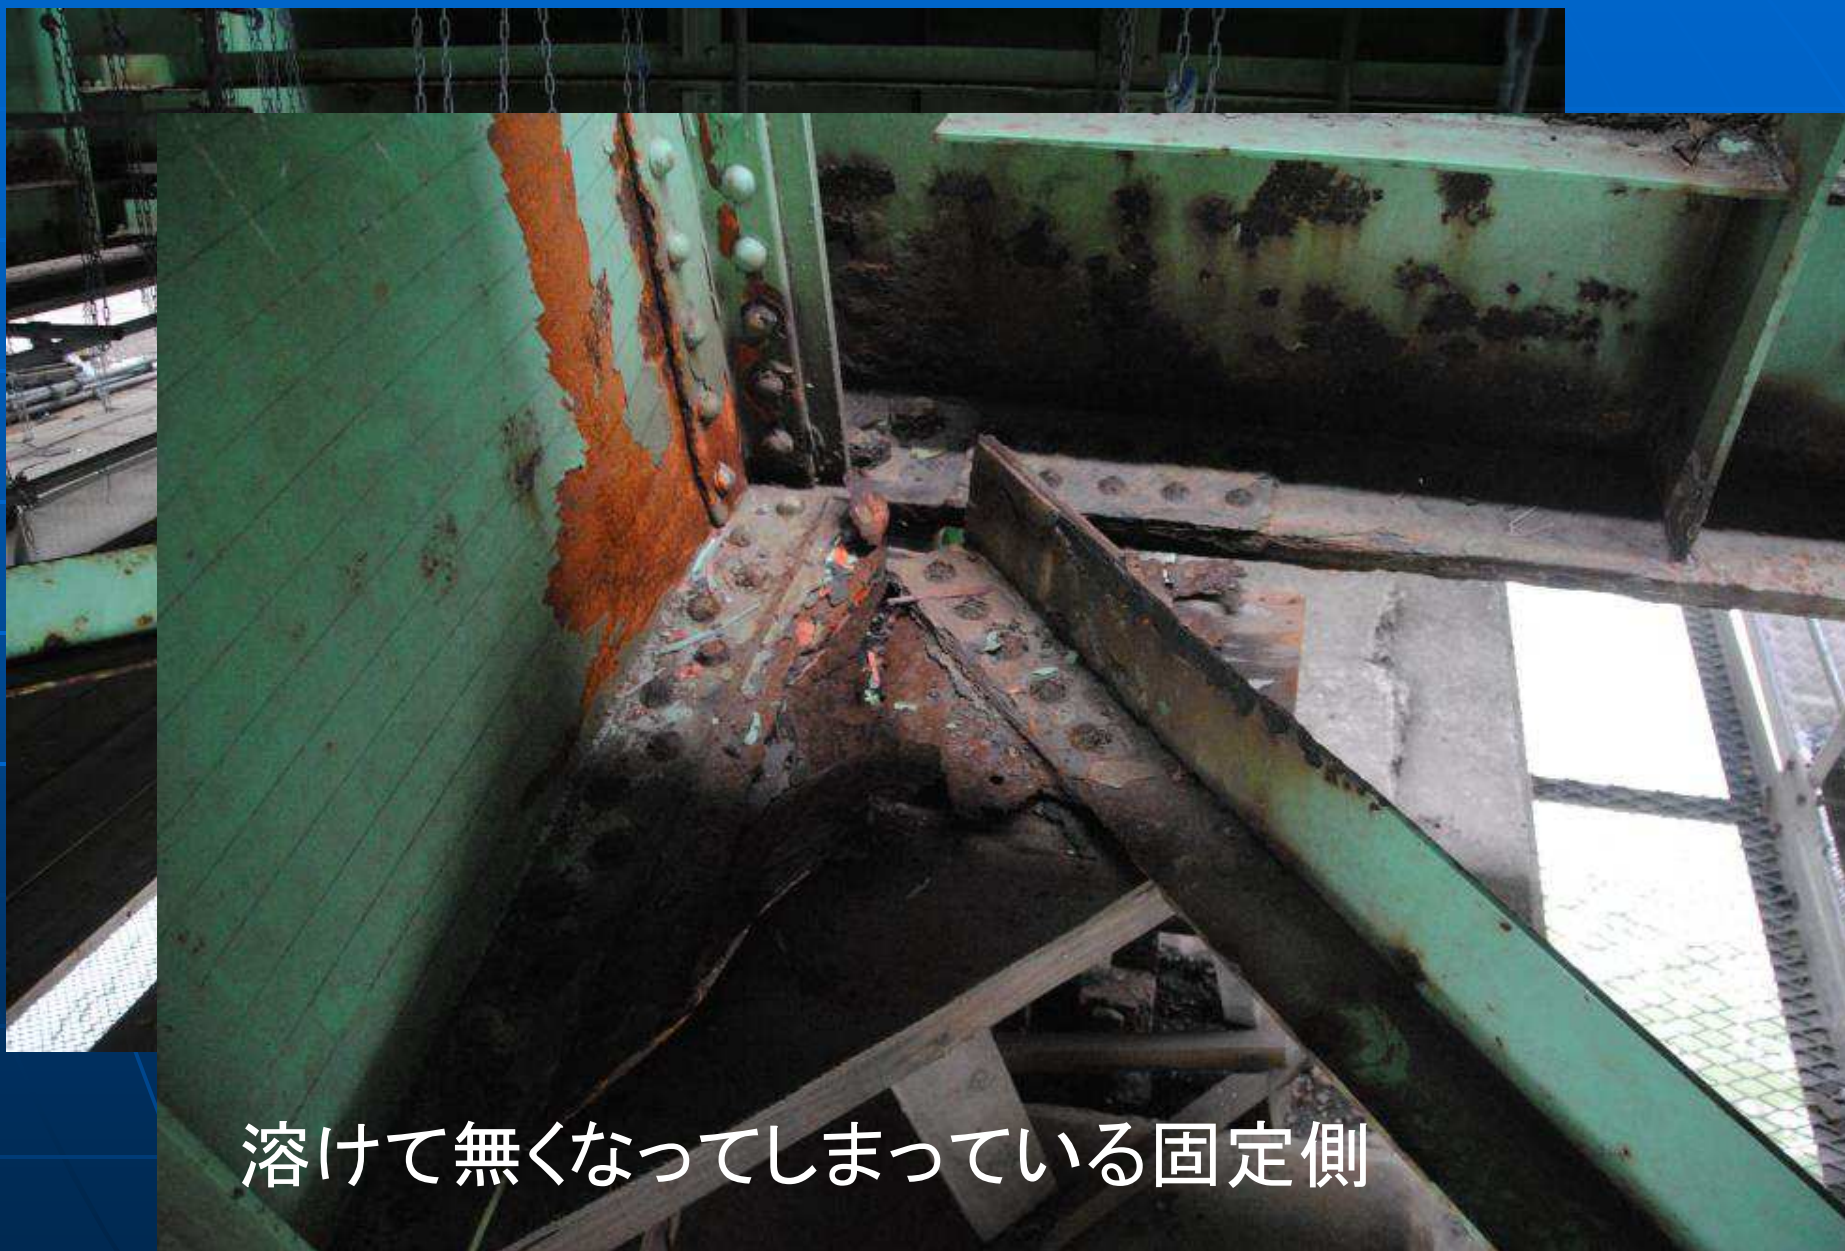
天王橋  
国道45号

# トラス橋の中には、横斜材に被害を受けた橋がある

がセット部での下横斜材の破断

溶けて無くなっている固定側

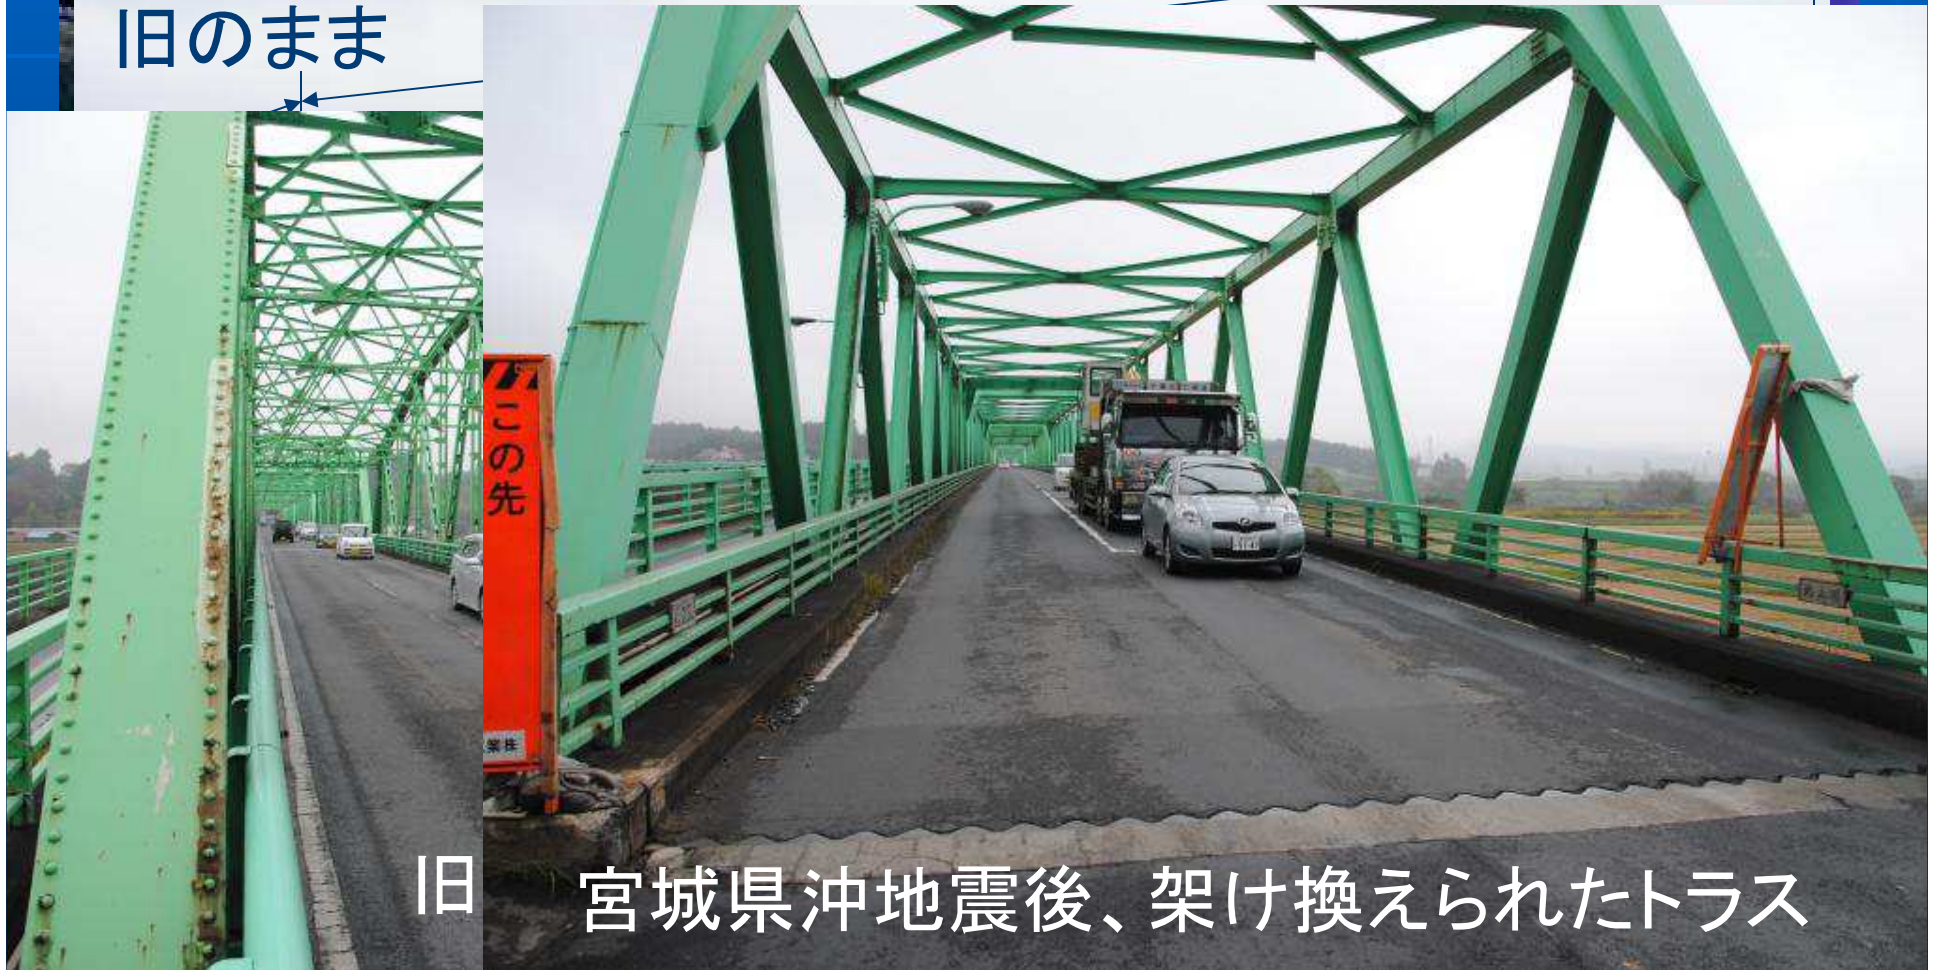
# 1978年宮城県沖地震で落橋した錦桜橋

宮城県沖地震で落橋、その後、新設

宮城県沖地震後、架け換えられたトラス
