(財)土木研究センター  
橋梁の免震設計に関する講習会

# 東日本大震災による橋梁被害と免震設計

平成23年12月6日

東京工業大学大学院理工学研究科  
土木工学専攻  
川島一彦

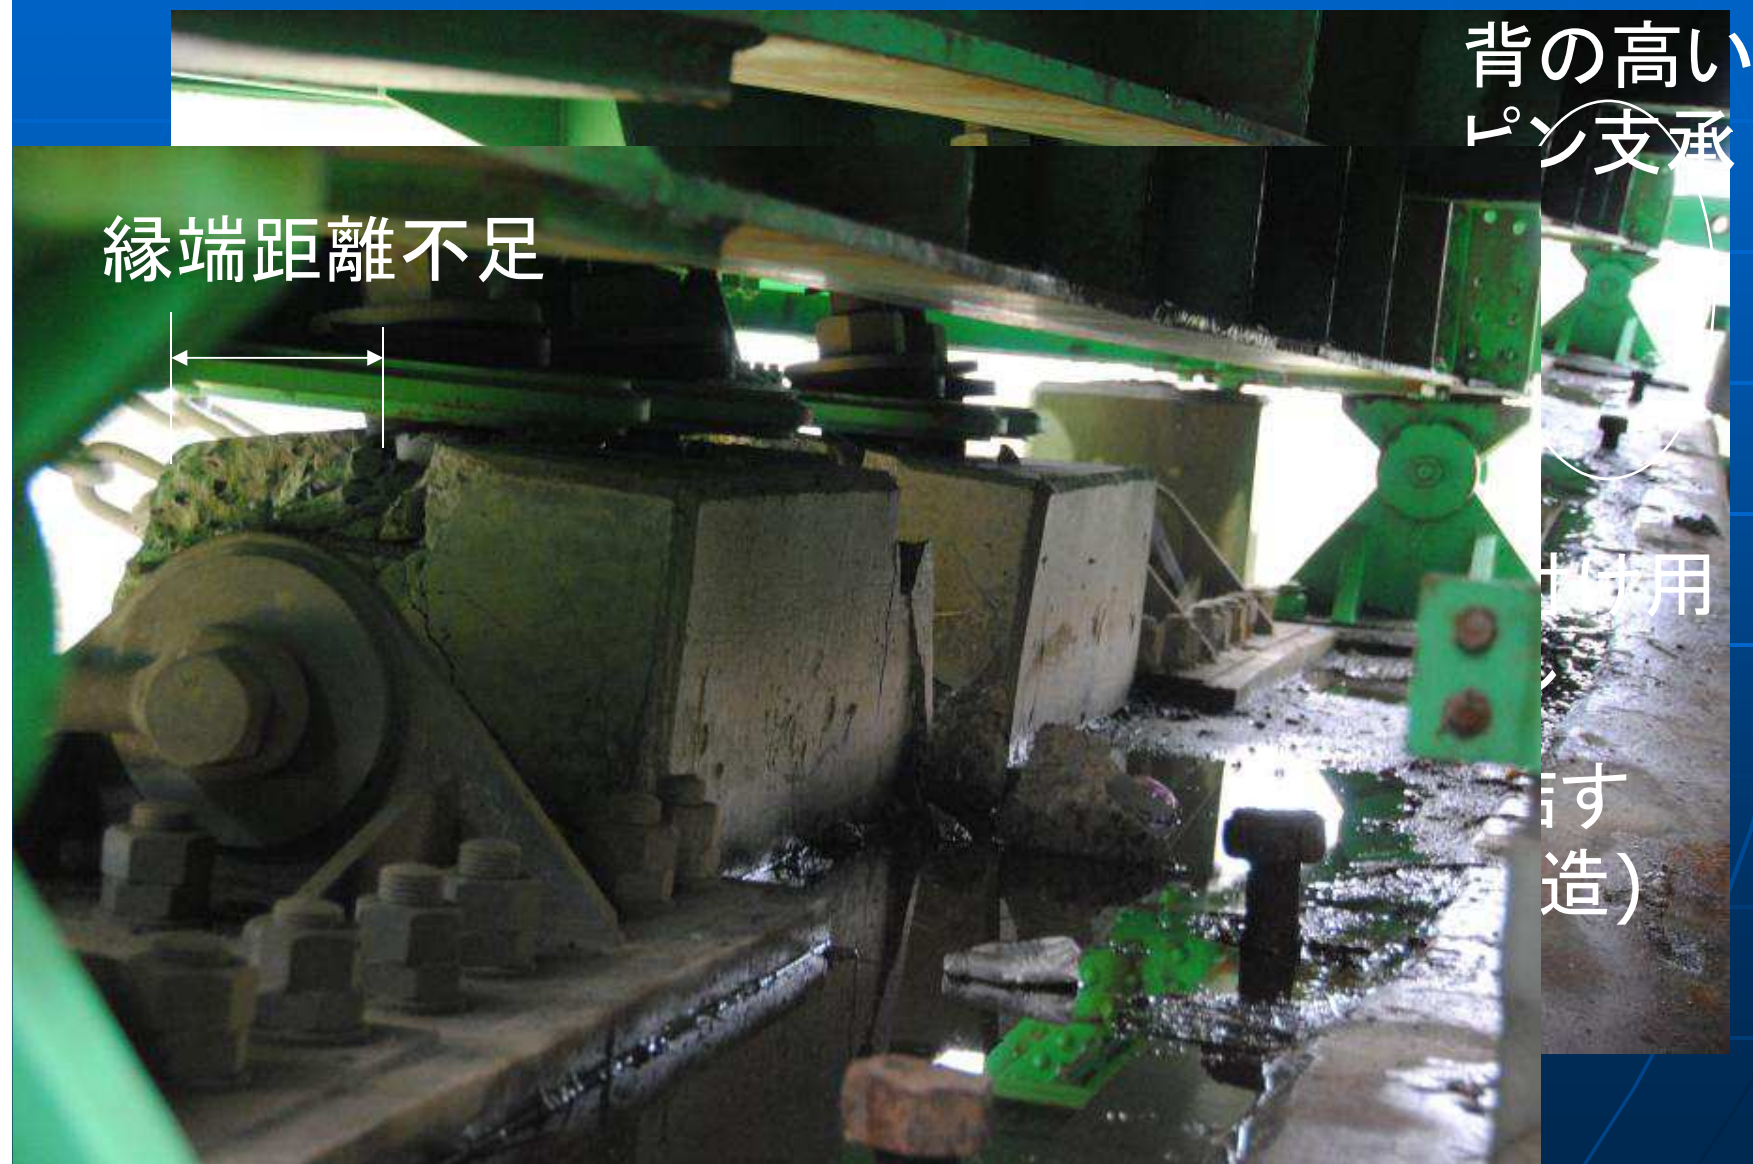
# 縁端距離不足の落橋防止構造の定着

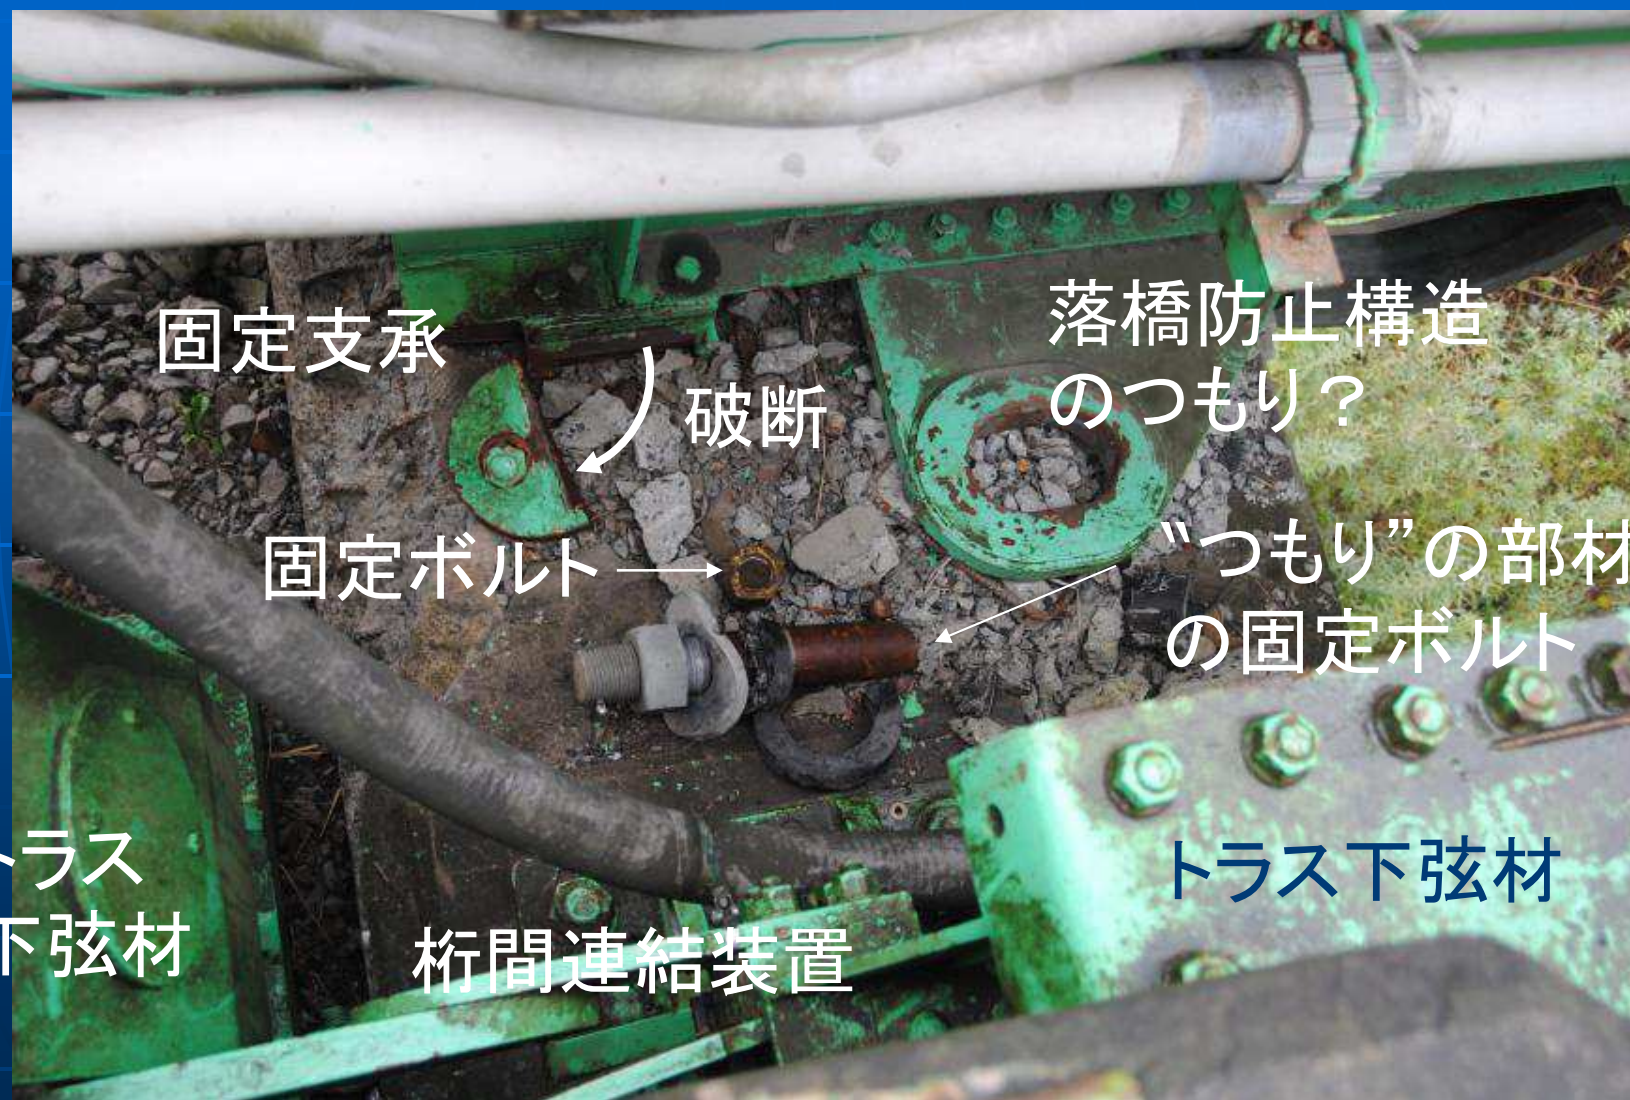
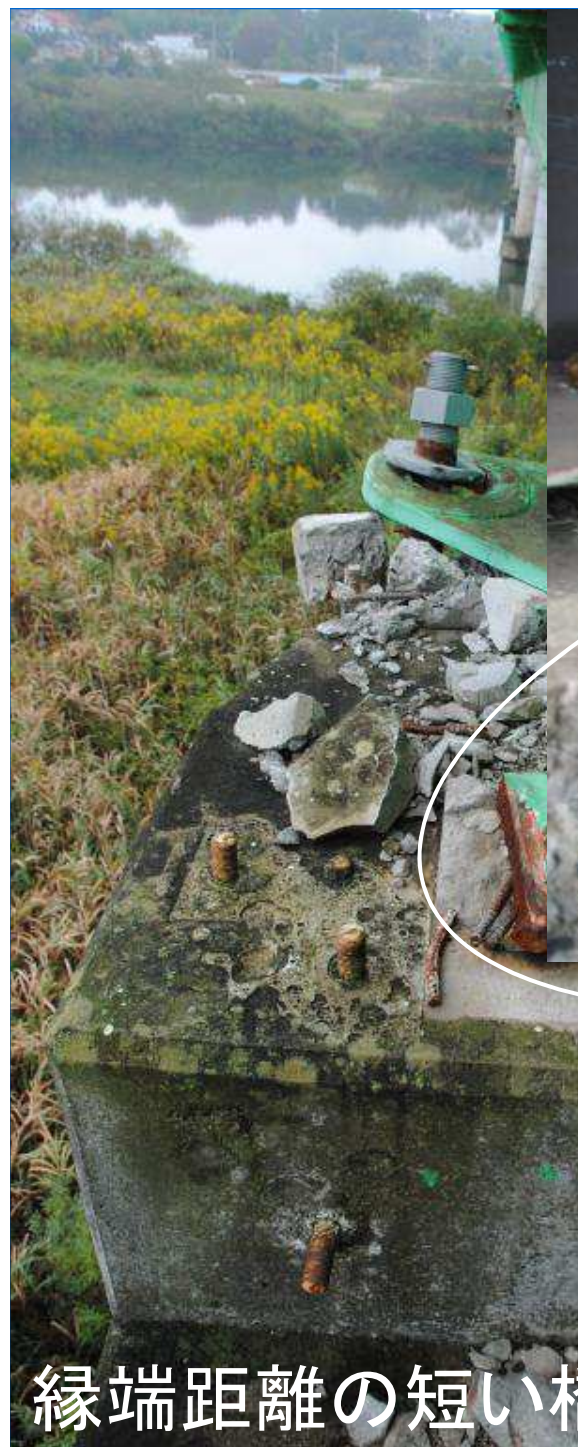
# 震度法のコネプトに基づく復旧

縁端距離不足のため、せん断破壊した  
橋脚頂部

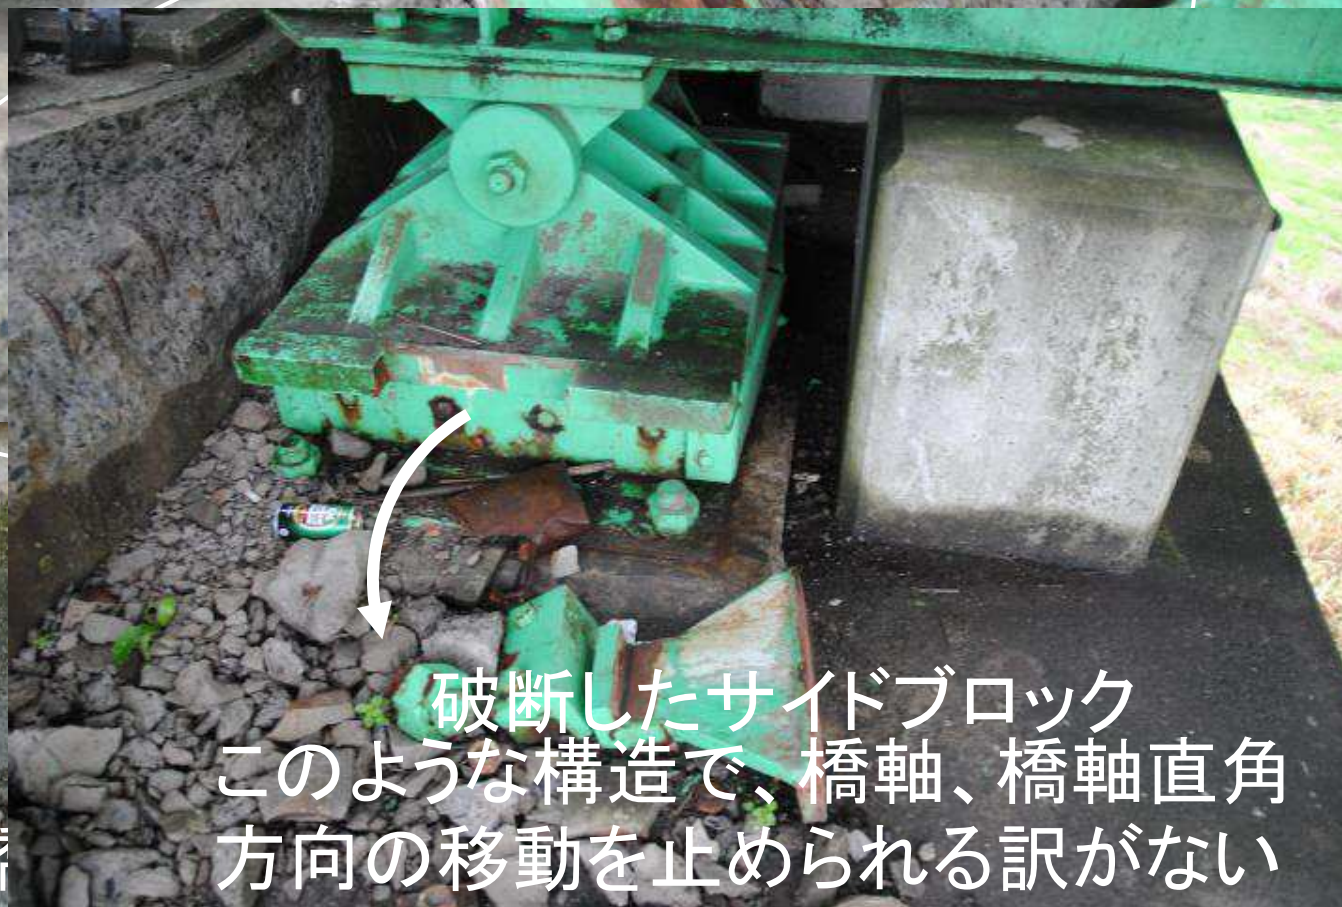
破断したサイドブロック  
このような構造で、橋軸、橋軸直角  
方向の移動を止められる訳がない

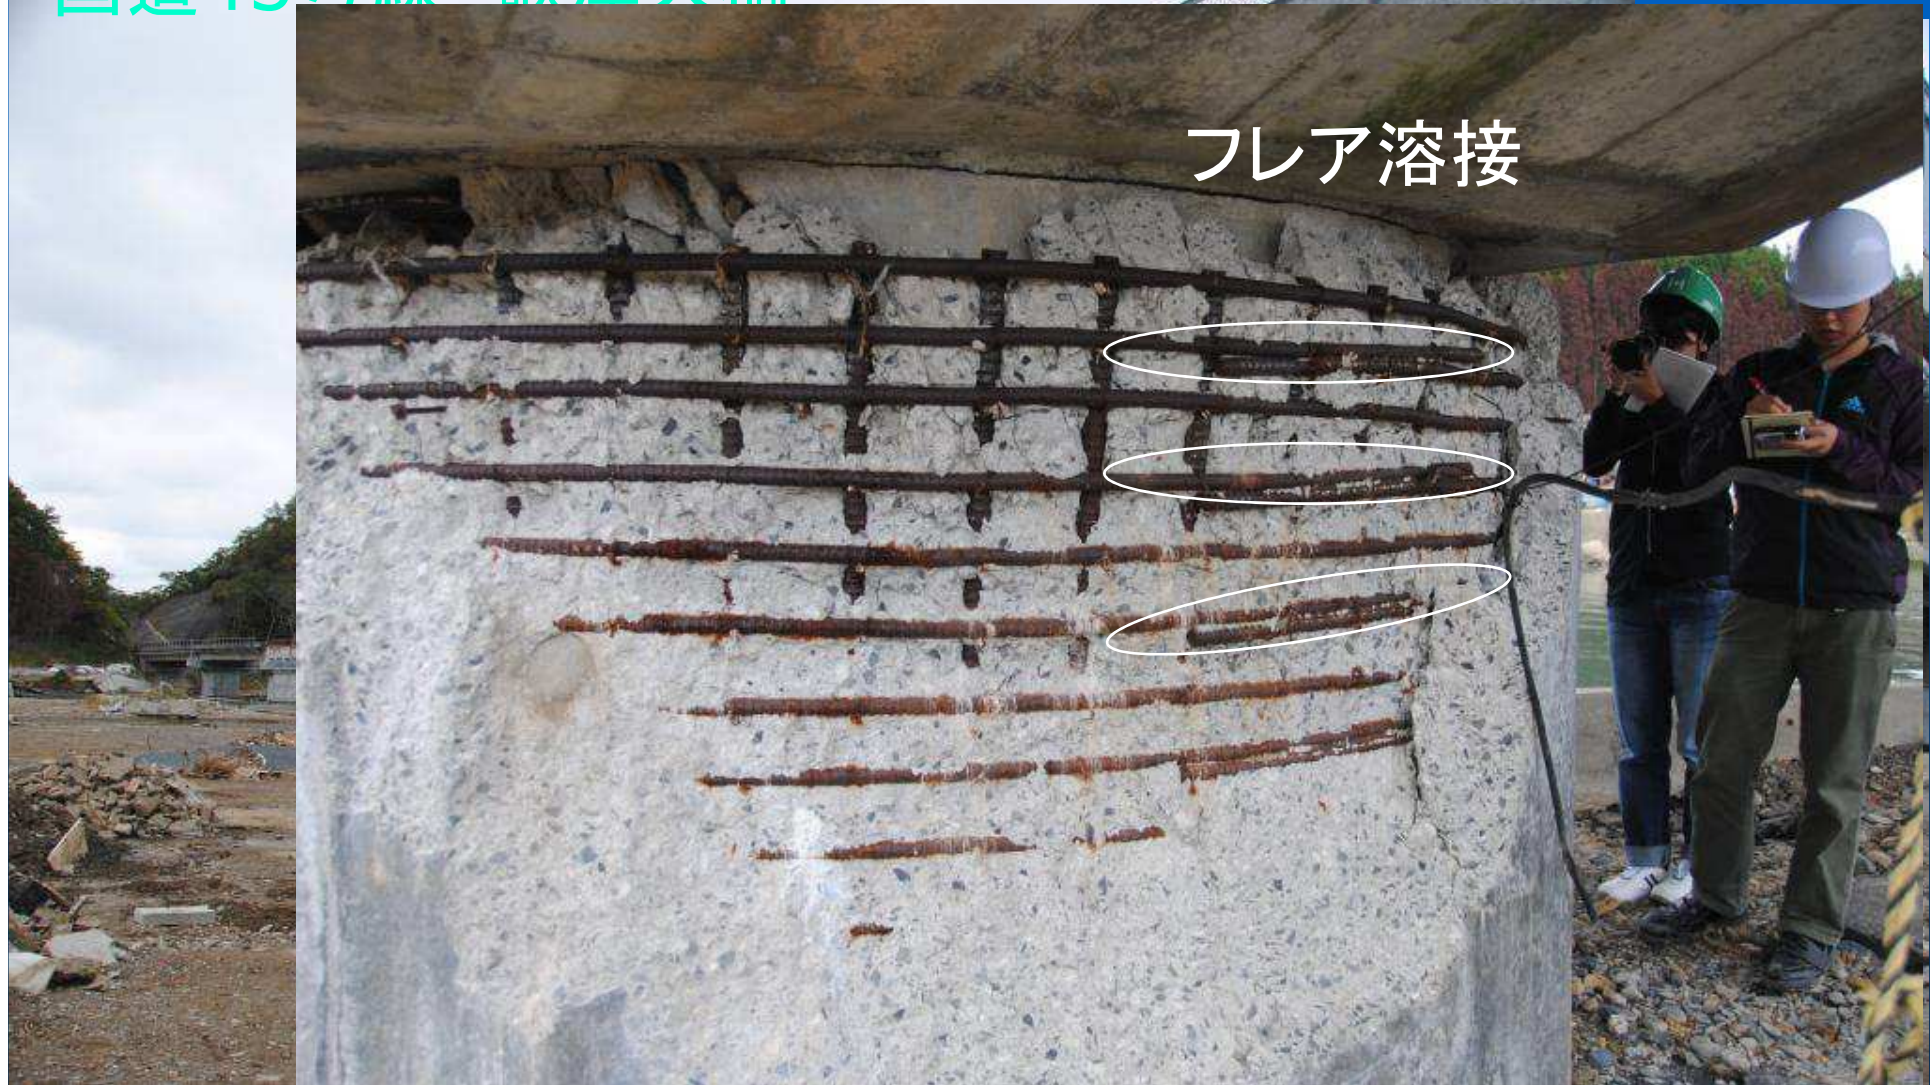
国道45号線 歌津大橋

# RC巻き立てで耐震補強された橋脚1基に曲げ圧縮破壊が生じた

損傷の影響は落橋に対して小さいと見られる

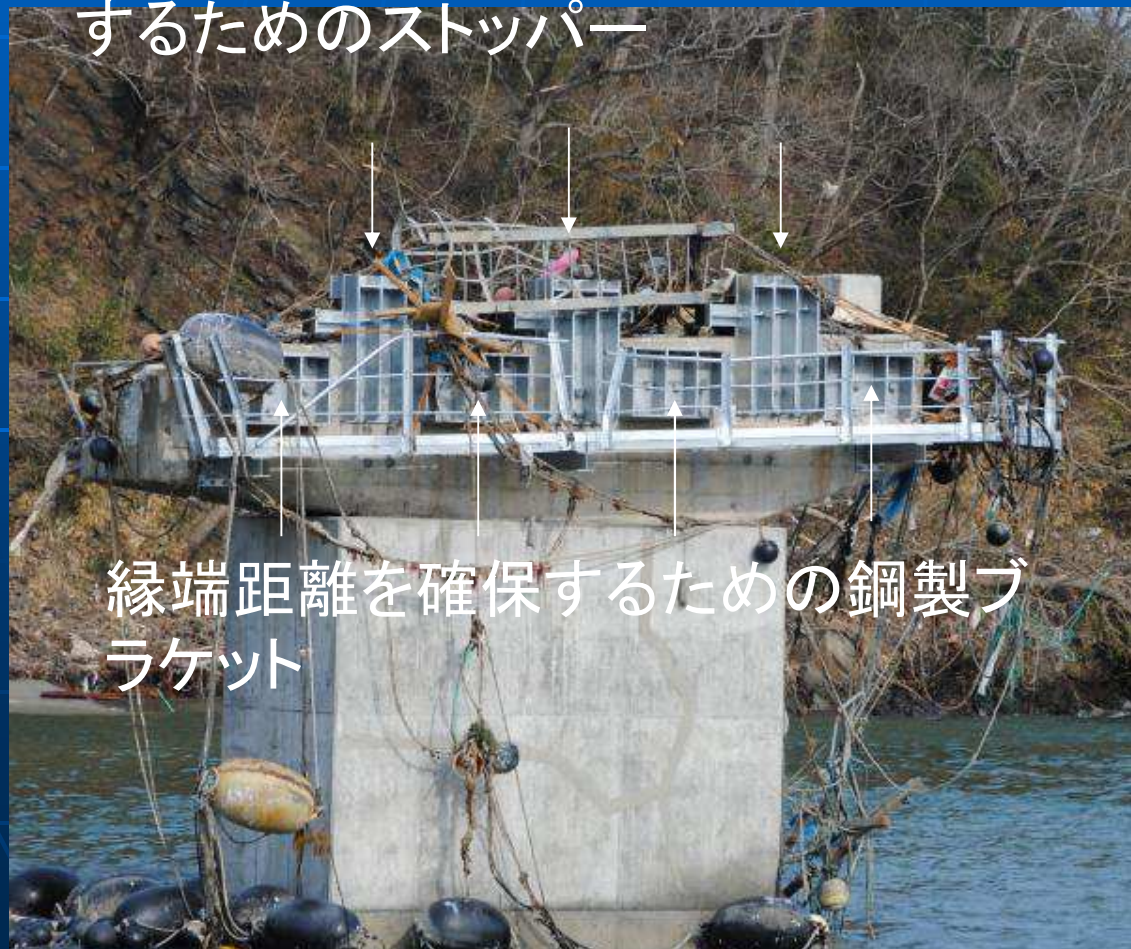
橋軸方向の移動制限装置＋  
橋軸直角方向の移動制限機構

鋼製桁移動制限装置が設置されていたが、これらは津波による桁流出には機能しなかった。桁が津波による上揚力により流出したことを示している。

橋軸方向の過度な桁移動を拘束するためのストッパー

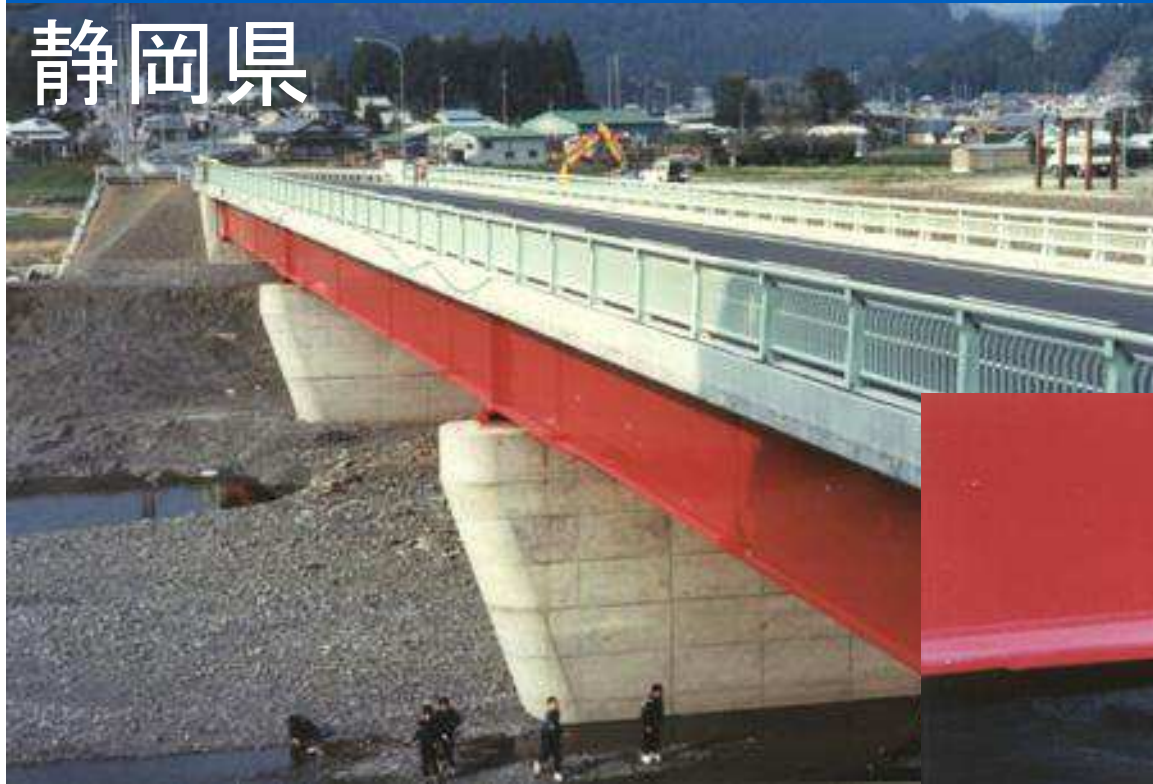
# 宮川橋

我が国最初の免震橋  
平成3年

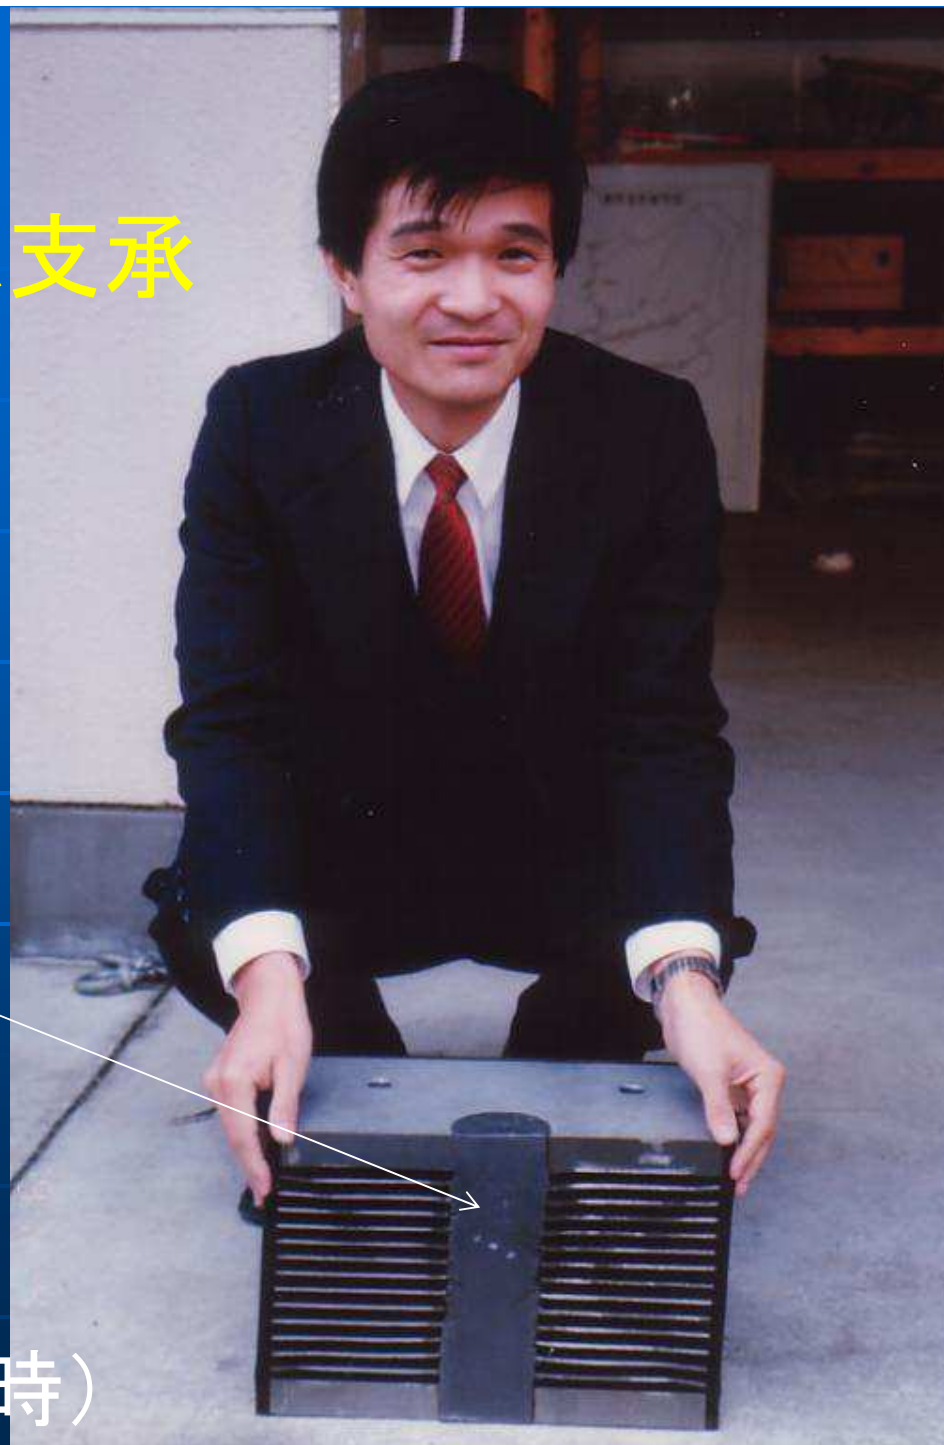
# 宮川橋に使用された 鉛プラグ入り積層ゴム支承

鉛プラグ

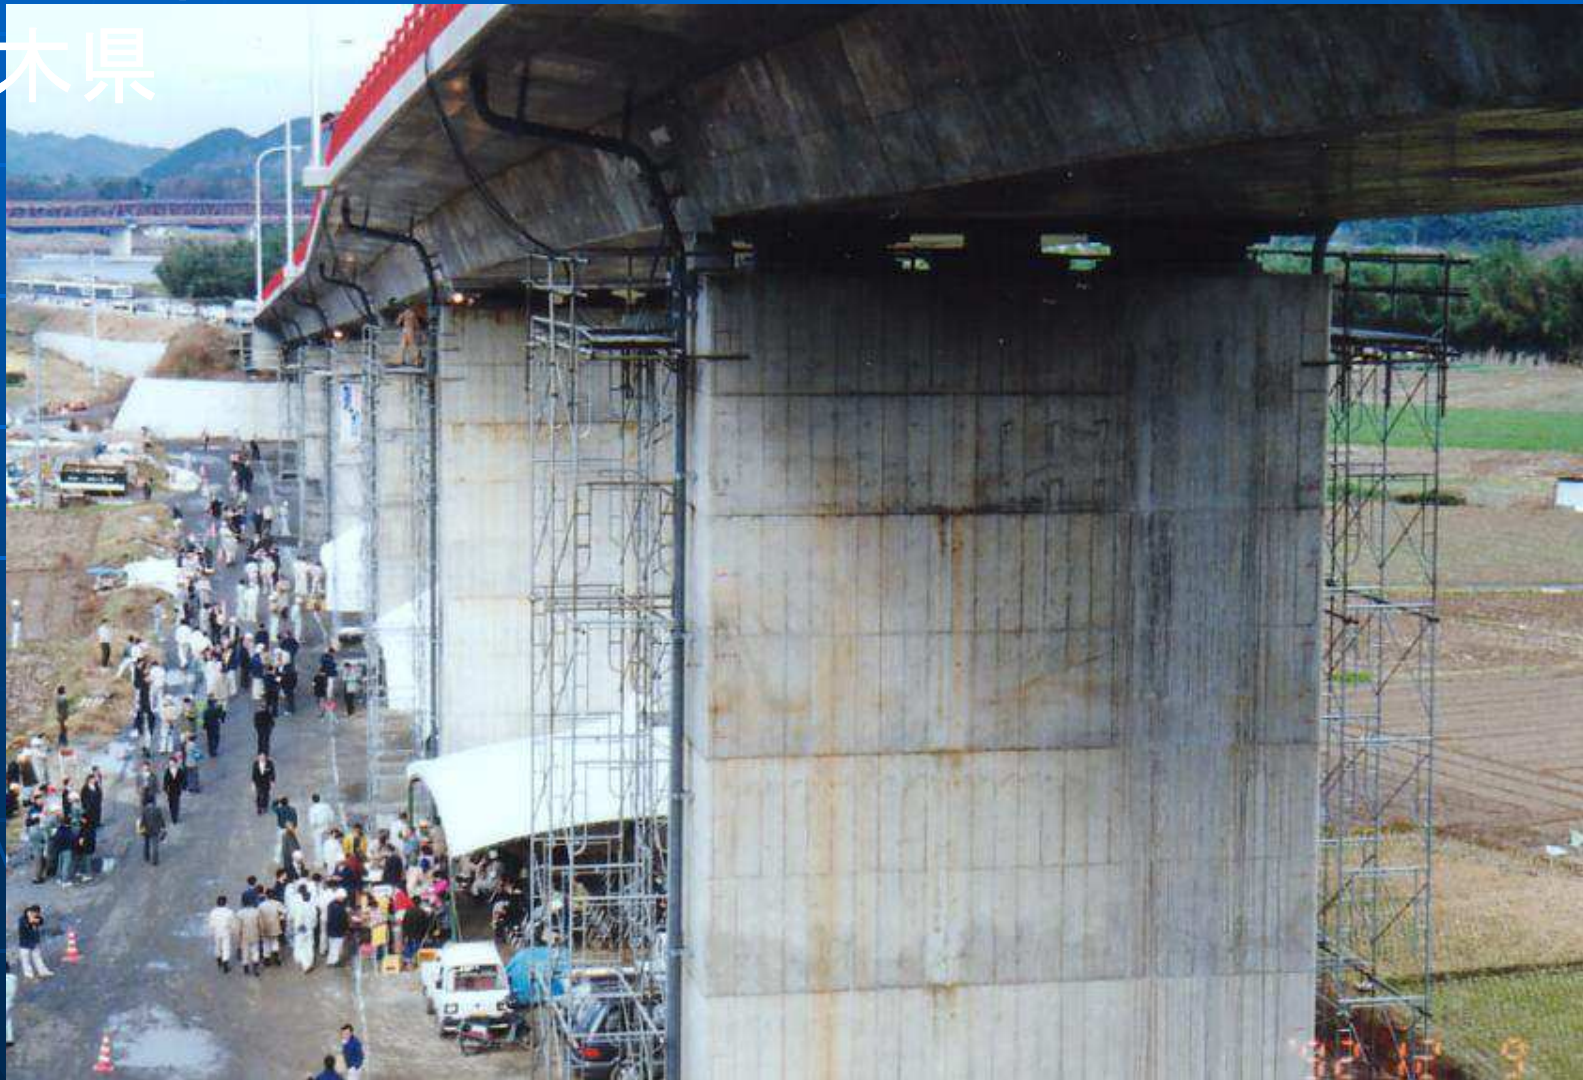
# 山あげ橋の公開振動実験

我が国最初の高減衰ゴム支承を用いた免震橋

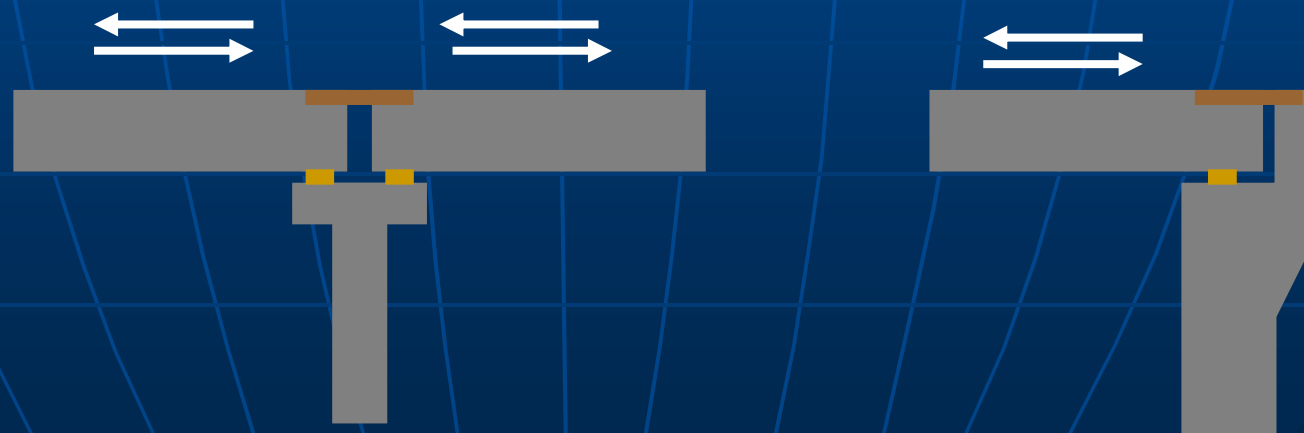
# 1) 桁間の衝突や伸縮継ぎ手の作用に対する配慮

- 通常規模の免震橋でも、応答変位は $\pm 30\text{cm}$ 以上、地震動によっては $\pm 50\text{cm}$ 以上になる。
- 応答変位は容易に桁間や桁と橋台間の遊間を上回る大きさであるため、桁間や桁と橋台間で衝突が生じる
- 伸縮継ぎ手もこれに影響する。破壊した伸縮継ぎ手が噛み込んだりすると、橋の応答に大きな影響を与える

建築物では、衝突は一般に問題とはならない

- 免震設計では、桁が初期に想定する変位（設計変位）だけ移動し、この場合の等価剛性と等価減衰定数を用いて設計している。したがって、桁間衝突で想定通り桁が移動できない状態は望ましくない。
- 限られた過去の事例に基づくと、桁衝突が生じても、衝突面の損傷は著しいものではない。しかし、一方の桁の慣性力が他方の桁に伝達される結果、この桁を支持する支承や橋脚等が被害を受ける可能性はある。
- 桁衝突により伝達される慣性力、桁間間隔が十分大きいのか、十分小さければ、大きいものではない。むしろ、桁間隔は小さくし、桁衝突が起こった方が良いという見方もある。このあたりは、まだ、十分研究されていないし、震災経験もない。

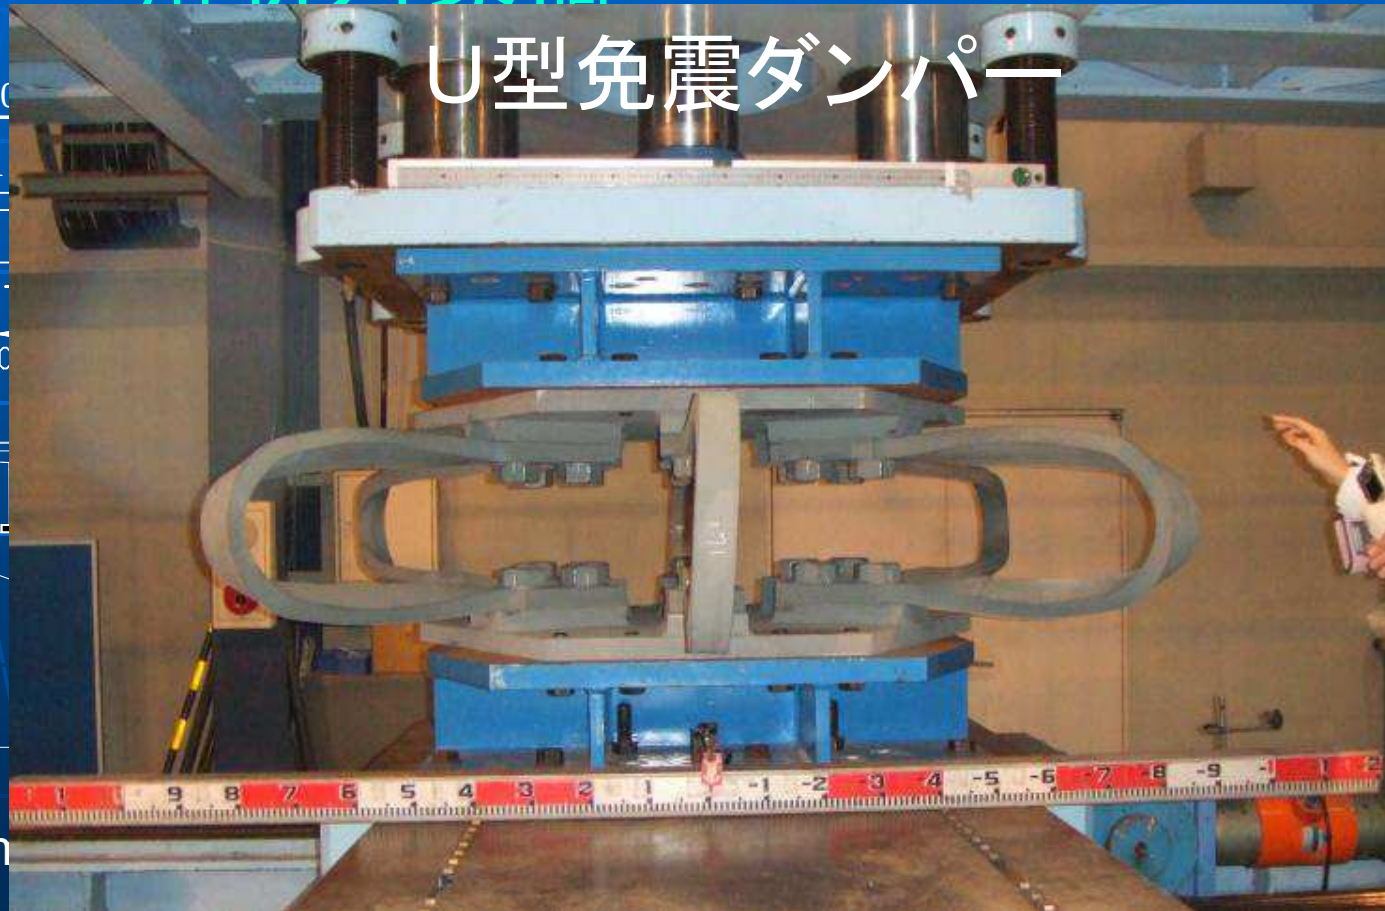
現状の免震橋よりもさらに高減衰化すること  
の効果はどの程度あるか？

解析対象橋

U型免震ダンパー
