# ワッペン式暴露試験結果を用いた腐食予測の試算例

中野正則・安波博道・加納 勇・中島和俊

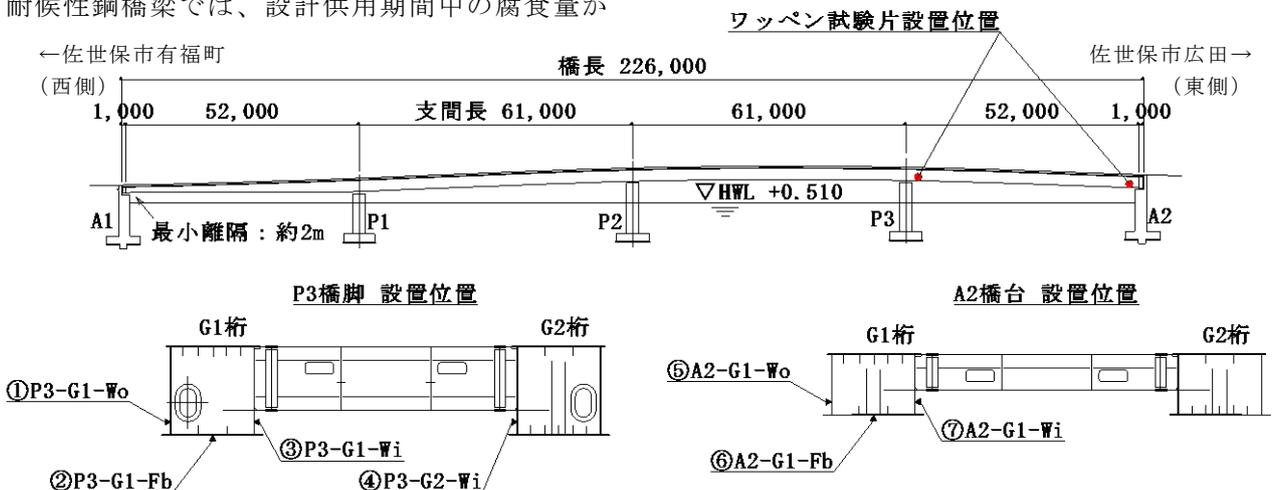
図-1 ワッペン試験片設置位置(瀬戸中央橋)

瀬戸中央橋では、実橋の腐食が長期的に安定し、100年間の腐食量が0.5mm以下となることを確認するため、図-1に示す箇所においてワッペン式暴露試験を実施した。試験条件は以下の通りである。

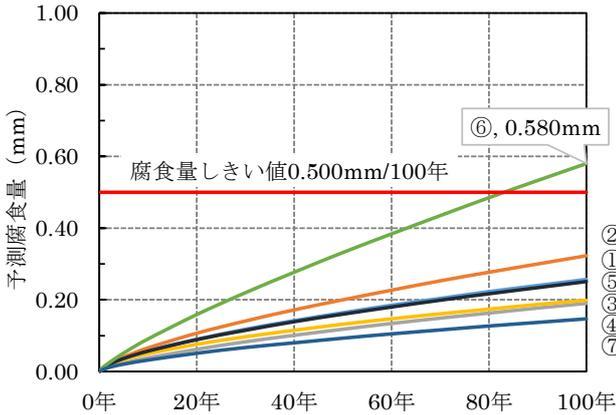
図-2 長期腐食予測結果(Ni鋼)

各年の暴露試験結果を表-1、長期腐食予測結果を図-2、図-3に示す。

上記の通り、本橋の環境においては海面との離隔が狭いA2橋台の下フランジ側に設置した試験片(⑥A2-G1-Fb)が最大の腐食量を示し、Ni鋼で0.580mm/100年、SMAで0.989mm/100年の腐食量であった。

は至らず、本橋でのNi鋼の適用は妥当であったと評価できる。

SMAではしきい値を大きく超過し、本橋への適用は妥当でないと考えられる。一方、Ni鋼においてはしきい値を上回るが、超過量が小さいこと、下フランジ側は表面処理剤が施され、現時点においても顕著な風化が見られず初期の腐食勾配がより緩やかであると考えられることから、100年間程度は構造安全性に問題が生じる腐食損傷に

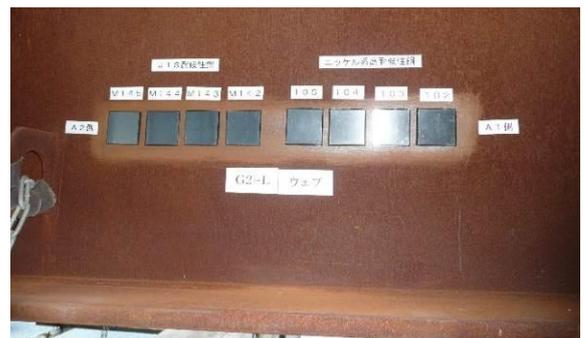
写真-1 ⑦A2-G1-Wi 0年目(設置時)

実橋梁は架設完了前から裸仕様で屋外に暴露されていたため、ワッペン試験片の設置時(写真-1)にはさびが生じている。建設から6年が経過した時点においては、遠目には実橋梁と試験片の区別が出来ないほど腐食の外観性状が一致(写真-2)し、ウェブ面には結露による水みちが橋梁本体と試験片の両者に共通して生じている(写真-3)。また、さび厚も建設初期には実橋梁が大きい、経年と共に試験片との差がなくなる様子が見られる(表-2)。これらの結果から、瀬戸中央橋の実橋梁に設置したワッペン試験片は、実橋梁の腐食環境を適切に評価した試験片であることが推察される。

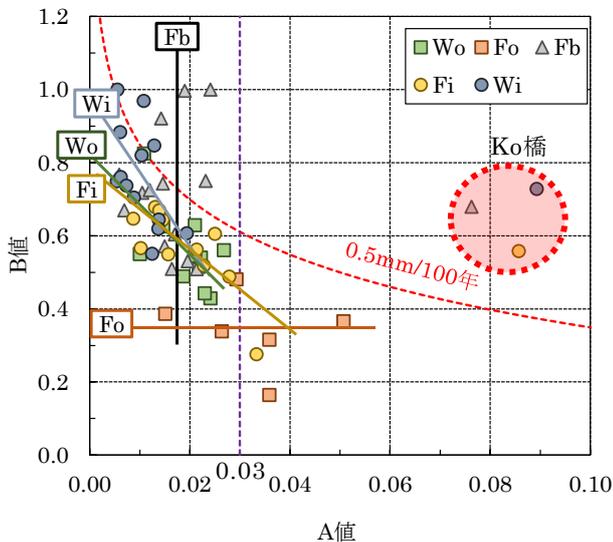
図-6 ワッペン式暴露試験7橋のA・B相関

片を設置した部位毎に整理し、図-6に取りまとめた。図中の赤線は腐食量のしきい値を0.5mm/100年とした場合の境界である。

図-6中の赤範囲は、建設後早期に異常さびが生じたKo橋であり、ワッペン試験でも初期1年間に0.08mm程度の腐食が生じるなど、他の橋梁と比較して特に厳しい環境であることが推察される。また、図-6中の実線は、極端に腐食量が多いKo橋を除いた各部のA・B値の分布傾向を示した線である。それぞれの傾向は以下の通りである。

- ・フランジ上面内側 (Fi) では、A・B間に相関が見られた。Fiは内桁側であり、他の部位に比べて橋梁毎の環境差が小さいため、A・B間に相関が得られたものと考えられる。また、腐食パラメータA (1年目腐食量に相当) は概ね0.03以下であり、100年後の腐食量も0.5mm以下に留まると推察される。

- ・フランジ上面外側 (Fo) では、A・B間に明確な相関は見られなかった。床版の張出量や隣接橋梁の近接度合いに影響を受けるため、初期1年間

の腐食量は大きくばらつくが、適度な乾湿の繰り返しが見られることから長期的には腐食進行速度が緩やかとなるためと考えられる。

- ・フランジ下面 (Fb) では、A・B間に明確な相関は見られなかった。地山や水面との離隔が様々であるために、設置部位だけでは整理できない結果になったものと考えられる。この部位では腐食パラメータAが0.03mm以下であっても直線的に腐食が進行し、100年後に0.5mm以上の腐食に至る可能性があり、少なくとも5年程度の暴露期間を経る必要があると考えられる。

- ・ウェブ面 (Wo, Wi) では、いずれもA・B間に弱い相関が見られたが、Fiに比べてバラツキが大きい。また、WoはWiに比べてA値は大きくB値が小さい傾向が見られる。Woは桁外側に位置し、適度な乾湿の繰り返しにより腐食進行速度が緩やかとなるためと考えられる。
