## ◆ 土砂災害特集 ◆

衛星画像から見た 2001 年桃芝台風による台湾中部山岳地帯の  
土砂移動現象発生状況

山越隆雄\* 渡 正昭\*\*

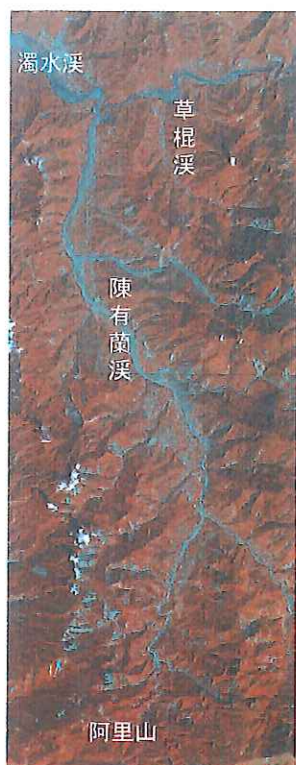
写真-1 桃芝台風前後の調査対象範囲 (陳有蘭河流域) の衛星画像

本報の調査対象である陳有蘭溪流域の桃芝台風前後の衛星画像(フォールスカラー画像)を写真-1に示す。この形式の画像では、植生によって強く反射される近赤外波長の輝度値をカラーの赤に割

り当てているため、植生の繁茂した範囲は赤く見える。一方、崩壊地や、土石流の流下および堆積域などの裸地は、植生が無くなっているため近赤外波長の反射が弱いため青白く見える。

台風前の2000年10月20日の画像と台風後の2001年9月14日の画像を比較すると、写真-1中に点線で示す範囲において、河床幅の拡大や新規斜面崩壊など大規模な土砂移動現象によるものと思われる痕跡が多数確認できた。すなわち、陳有蘭溪上流域西側周辺(写真-1の①で示す範囲)と、陳有蘭溪下流域や草棍溪流域周辺(写真-1の②、③で示す範囲)の大きく分けて二つの範囲に痕跡が集中しているように見える。

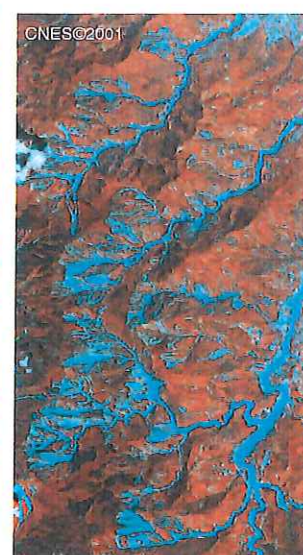
写真-2 陳有蘭溪上流域における土砂移動現象発生状況  
(図示範囲は、写真-1 中に“①”として示す)

もともとこのエリアでは、集集地震によって、ほとんどの溪流の源頭部に斜面崩壊が発生していた<sup>6)</sup>。したがって、台風前の画像にもほとんどの谷の源頭部に崩壊地と思われる裸地があることがわかる(写真-2)。衛星画像によって把握できる新規斜面崩壊は、植生で覆われていた斜面が崩壊によって裸地化する場合にほぼ限られるため、既存の崩壊地内でさらに斜面崩壊が起きる場合はその把握は難しい。

しかし、溪流筋の裸地が大きく拡幅しているように見える箇所が数多くある。たとえば、写真-2に示す陳有蘭溪左支川は、台風来襲前、溪流筋の裸地の幅、すなわち河道と思われる部分の幅が数ピクセル(1ピクセル=15m: TERRA/ASTER)程度であったのに対して、台風後の画像では、10ピクセル(1ピクセル=20m: SPOT/HRV)以上が裸地化していた箇所もあった。写真-3に、写真-2中で拡幅が著しい見られる部分の一例を拡大して示す。前述の通り、台風前後の画像として示す衛星画像は異なる観測角で撮像されたものであるため、両者を比較して大小を論ずる場合に注意を要する。ここでは、溪流をまたぐように2箇所線分a, bを引いた。これらは、それぞれの画像で、同じ地物であると思われるもの同士を結んだものであり、それぞれの線分の長さは両方の画像中で同じ距離を示していると見ることができる。これらの線分をスケールとして溪流筋の裸地部分の幅を

写真-8 は、写真-1 の①の範囲における賀伯台風前後の衛星画像である。この図によると、陳有蘭溪上流域では、陳有蘭溪の支川沿いに裸地を表す青白い領域が連なっており、土石流が発生、流下した跡であることが推察される。写真-2 と比較すると、発生した土砂移動現象は、桃芝台風の際のものとは比べて軽微であるようにも見える。しかし、桃芝台風後の画像(写真-2(b))に数多く見える崩壊地等は、ほとんどが集集地震によって発生したもので<sup>5)</sup>、台風前から存在したものである。そのため、崩壊面積という点から両者を比較することはできない。一方、河道の拡幅状況を比較することによって、陳有蘭溪上流域において発生した土砂移動現象の規模の大小を比べることは可能であると考え、河道幅の計測を行った。しかし、両者の間に有意な違いを見出すことはできなかった。

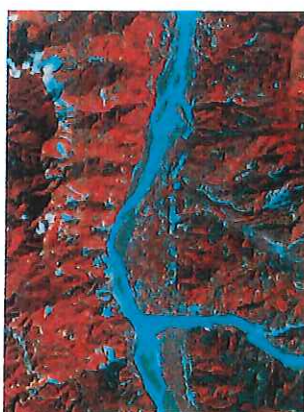
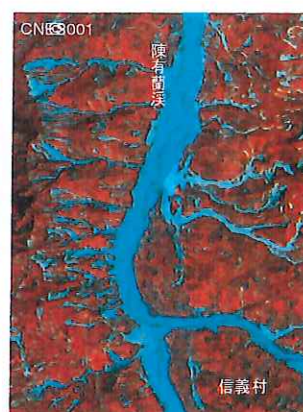
写真-4 陳有蘭溪下流域における土砂移動現象発生状況  
(図示範囲は、写真-1 中に“②”として示す)

桃芝台風前の画像を見ると、画像左端に上下に連なる山地の尾根部に崩壊地と思われる裸地部がすでに分布していた。Wang ほか (2000) によると、写真-4 に示す陳有蘭溪下流域の左岸側には、1999 年の集集地震によって数多くの斜面崩壊が発生したことが示されている<sup>7)</sup>。しかし、谷筋を大規模に土砂が流下したような痕跡は見当たらない。

しかし、台風後の画像によると、ほとんど全ての主たる谷筋が陳有蘭溪本川まで連なって明瞭に裸地化しており、台風に伴う豪雨によって土石流が発生し、流下したものと推察される。

この範囲も含めて、陳有蘭溪の流域では、1999 年の集集地震の際に斜面崩壊が数多く発生した<sup>6)</sup>。そのため、溪床に不安定土砂が堆積し、その後の降雨で土石流が発生し易くなるのではないかと懸念されていた<sup>3)</sup>。写真-4 および 9 を通じて確認された土砂移動現象の発生状況の違いは、この懸念を裏付けるものであると見ることもできる。すなわち、集集地震の影響を受け、その後の降雨によって土石流等の土砂移動現象が発生しやすくなっていたものと考えられる。この点については、

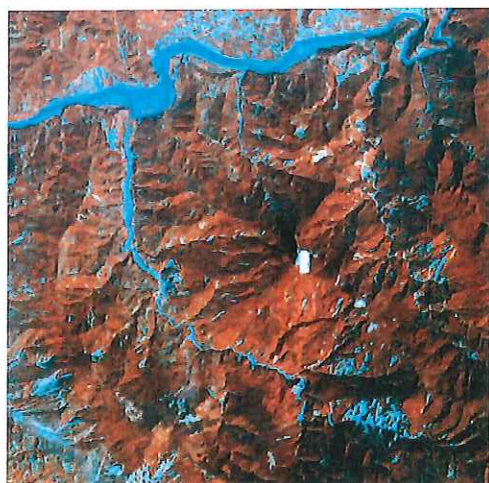
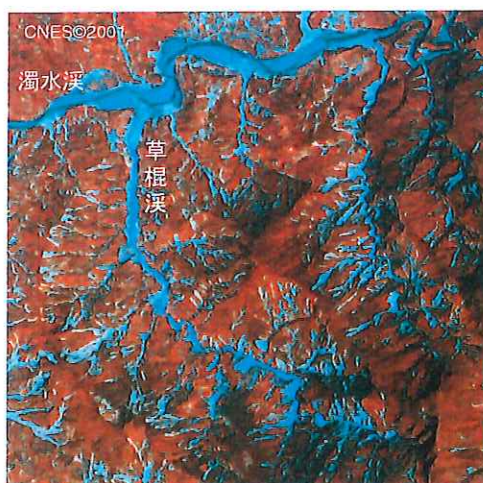
写真-5 草棍溪における土砂移動現象発生状況 (図示範囲は、写真-1 中に“③”として示す)

写真-5 (a) に示す桃芝台風前の衛星画像を見ると、この流域では、画像の右下部に見られるように最上流部に大きな崩壊地があるほかは、顕著な崩壊地は分布していなかった。しかし、桃芝台風後の画像では、新規崩壊地または土石流の流下・堆積域を示すと思われる青白い裸地部分が際立って増えていることがわかる。陳有蘭溪上流域および下流域では、集集地震によってすでに斜面崩壊が多く分布しており、桃芝台風に伴う豪雨時にはさらに土石流が発生したものと考えられた。しかし、草棍溪の流域では、桃芝台風によって、初めて崩壊した斜面が多く確認される点が前述の2つのエリアと異なる点である。今回、衛星画像判読によって調査した範囲の中では、最も地被状態の変貌が著しい溪流であった。

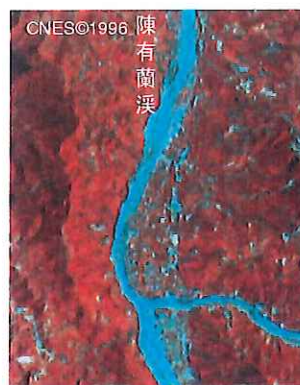
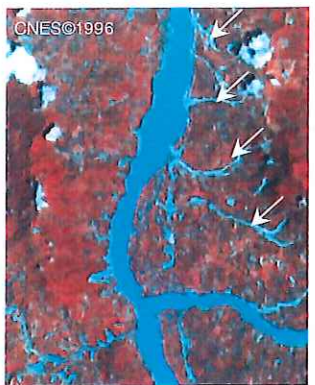
写真-9 陳有蘭溪下流域における賀伯台風による土砂移動現象発生状況

次に、写真-1 で②と示した範囲における賀伯台風前後の衛星画像を示す(写真-9)。この範囲では、陳有蘭溪の右岸側に土石流の流下したと思われる筋が見える(写真-9 中に矢印で示す)。左岸側には土砂移動現象の生じた様子は見当たらない。なお、写真-1 で③と示した草棍溪においても、賀伯台風前後の画像を比較したが、ほとんど土砂移動現象は発生していなかった。これらの地域では、総降雨量はそれほど違わないに関わらず、賀伯台風時と桃芝台風時で土砂移動現象の発生状況が著しく異なっているといえる。
