## ◆ 報 文 ◆

## 樋門・樋管周辺の遮水性確保技術の開発

Development of a Method for Cut off the Water Leakage Through the Embankment on the Periphery of Sluiceway

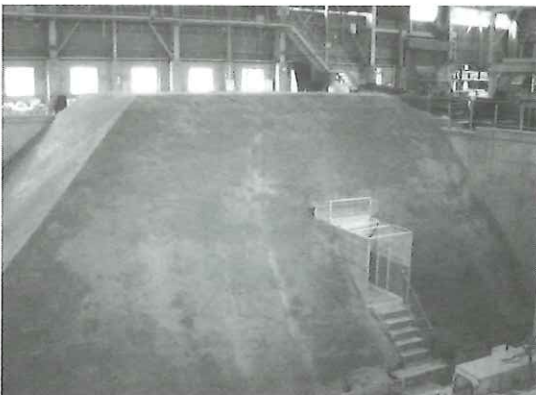
写真-1 実大実験用盛土(堤体模型)

ることを目的とし、土木研究所構内に実大規模の盛土と樋管をつくり、土質改良による遮水壁構築実験を行った。(写真-1)

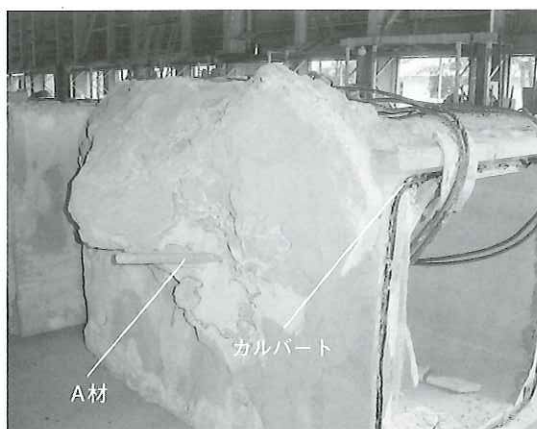
写真-3 A材による付着状況(一部)

充填材を試料として行った強度試験では、最も高い圧縮応力でA材4週強度が平均 $18.5\text{N/mm}^2$ 、B材4週強度が平均 $13.3\text{N/mm}^2$ であった。セメント量の違いが結果に反映されたものと考えられる。しかし、他の試料ではこのような強度がでず、地中で固結した場合は周囲の土砂と混合したため、強度が低下したものと考えられる。また、改良体と函体が付着することで、遮水性が保たれると考え、改良体と函体との付着状況について、目視確認した。その結果、A材、B材いずれも函体と改良体は密着しているもののモルタル分による付着部分と簡単に剥離する部分があることがわかった。改良材としては、A材のほうに付着部分が多く見られた。(写真-3)
