◆特集：橋梁の維持管理・補修補強 ◆

部材応力のモニタリングによる鋼橋の状態監視に関する基礎検討

村越 潤* 麓 興一郎** 高木伸也*** 次村英毅****

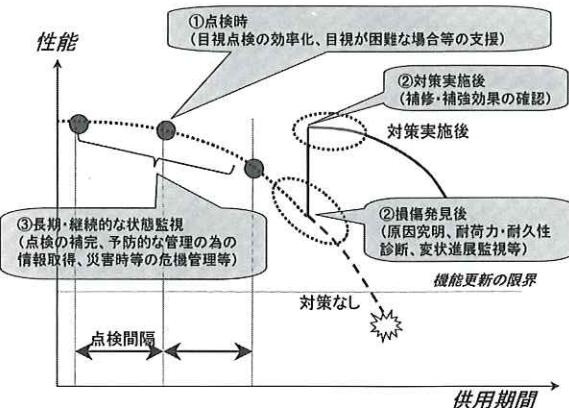
図-1 モニタリング技術による維持管理支援イメージ

図-1に構造物の健全度の概念図と、維持管理の各場面でのモニタリング技術による支援イメージを示し、表-1にモニタリング技術の適用対象を適用場面と計測方法により分類して示す。以下に、図-1に示す各場面における適用対象についてまとめる。

①点検時における目視点検等の支援

目視主体の点検時において、客観的・定量的なデータを必要とする場合や、目視では把握できない部材内部や点検しにくい（近接しにくい）部位の状態を把握する必要がある場合が適用対象と考えられる。この場合、多数の橋梁に対して適用可能な技術であることが重要な条件と考えられ、そのためには低コストの、点検の効率化を図ること

②損傷発見後、対策実施後の調査支援

耐荷力の診断が必要な場合（例えば、損傷に伴う耐荷力の減少や橋の使用条件の変化が想定される場合）、損傷に対する原因究明や対策検討のために応力状態等を把握する必要がある場合、何らかの応急的な対策を講じた後に恒久対策実施までの安全性に係る状態を監視する必要がある場合、対策実施後の効果確認のために状態を把握する必要がある場合等が適用対象と考えられる。

③橋梁の状態の長期・連続的な監視

これについては、①と適用対象が重なる部分があるが、データ取得方法が連続的か不連続的かという点で異なることから別項目として整理した。橋梁状態を連続的に監視し、目視点検の補間、効率化や安全性の向上を目的とした適用が考えられるが、費用対効果、センサの長期耐久性・信頼性等の技術的課題、維持管理における位置付け等十分な検討が必要である。一つの位置付けとして、予防的な維持管理への活用といった観点から、例えば、特定の橋梁を対象として、それらを当該路線・地域の活荷重や腐食環境等の供用状態を長期モニタリングするセンサとして、また地震時の被災情報検知のセンサとして活用することが考えられる。

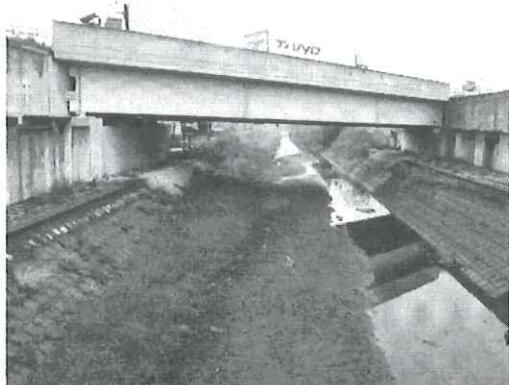
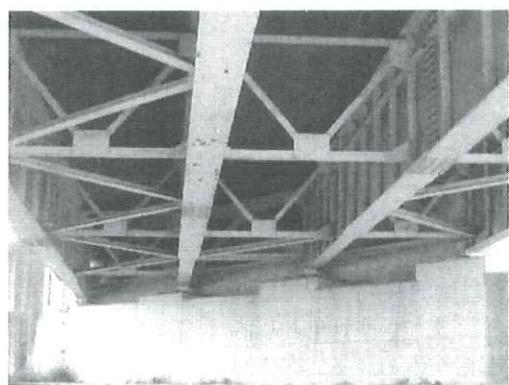
写真-1 計測対象橋梁

対象とした橋梁は、一般国道17号の鋼単純非合成I桁橋（関東地方整備局大宮国道工事事務所管内）である。写真-1に橋梁の状況を、図-2に一般図を示す。架設年次は平成3年（平成2年道示適用）で、日大型車交通量は5288台／車線（平成11年センサス調査）である。なお、橋下からの目視調査では、鋼部材、支承、床版に特に損傷、変状は確認されていない。

(a) 橋梁全景

(b) 桁下の状況

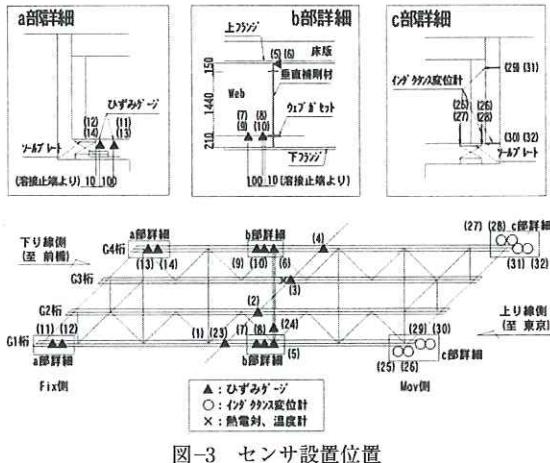
図-3 センサ設置位置

も計測した。図-3に主要なひずみゲージ、変位計、鋼材（主桁）表面温度計測のための熱電対、温度計の設置位置を示す。ひずみゲージについては、主桁の挙動を把握するために主桁支間中央下フランジに貼付したほか、局部的に高い応力が想定され疲労の影響が考えられる部位に貼付した。また、G3桁支間中央下フランジ上面において桁温度、気温を計測するとともに、G1、G4桁の移動側支承周りにおいて桁変位を計測した。以下に、計測内容を示す。

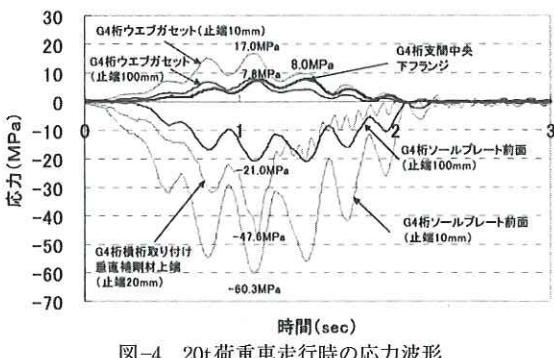
図-4 20t荷重車走行時の応力波形

図-4に20tonf荷重車を下り車線（G4桁側）に走行させた場合のG4桁側の主な部位の応力波形を、図-5に平日3日間の応力頻度分布例を示す。これまでに損傷事例が報告されている部位において、溶接止端から10mmの位置を基本に計測したが、ソールプレート前面部と横横取付け垂直補剛材上端部において比較的高い応力が生じている。計測値をホットスポット応力⁵⁾と仮定して、平日3日間の応力頻度を用いて支承ソールプレート溶接部、垂直補剛材上端部（それぞれE等級、F等級^{5) 6)}と仮定）の50年間疲労損傷度（3日間の応力が50年間作用すると仮定）を計算すると、それぞれ18、14であり、今回計測し

た部位の中では疲労上厳しい値となっている。また、応力頻度分布によると、20tonfの載荷時の応力範囲に対して概ね最大3～4倍程度の応力範囲が生じている。

なお、20tonf荷重車載荷時に、止端10mm位置での応力は止端100mm位置に対して2倍程度生じており(図-4参照)、横構等からの作用力による局部的な面外曲げ応力の影響を受けているものと推測される。同位置の疲労損傷度の評価を行う際には面外曲げ等の影響も別途考慮する必要がある。

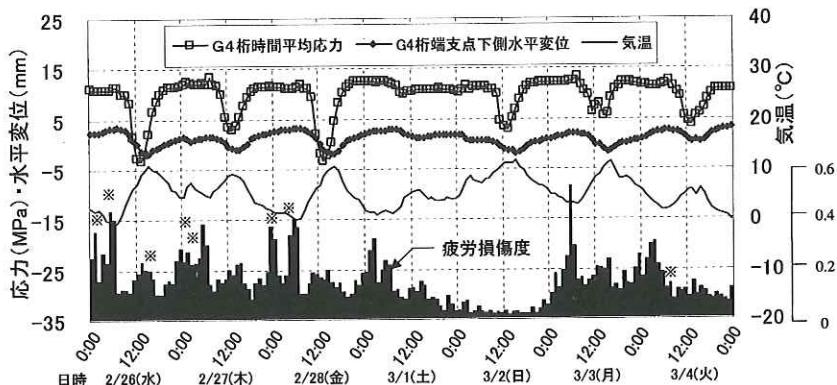
図-6 G4桁支間中央下フランジ時間平均応力、水平変位の変動

図-6にG4桁における支間中央下フランジの時間平均応力、可動支承側の桁下端水平変位（橋台

側への変位が負）及び気温の時間変動を示す。

図中の疲労損傷度はG4桁ウェブガセット位置（止端より100mm位置、G等級と仮定）での時間単位の応力頻度分布より求めた50年間疲労損傷度を示し、※印は32MPa（20tonf車載荷時応力の4倍）以上の応力範囲が計測された時間帯を示している。なお、疲労損傷度は応力範囲の3乗と頻度に比例するため、両者がピークとなる時間帯は必ずしも一致していない。

水平変位及び応力ともに気温との相関が見られる。また、疲労損傷度の平日の変動を見ると、深夜から明け方頃と、正午過ぎ頃の時間帯において、活荷重の載荷条件が疲労上厳しい傾向が伺える。

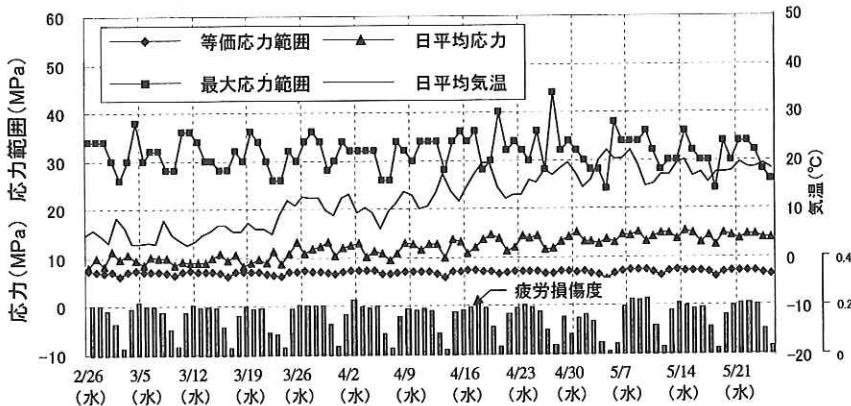
図-7 G4桁支間中央下フランジ日平均応力、日応力範囲、疲労損傷度の変動

図-7にG4桁支間中央下フランジの日平均応力、日最大応力範囲及び日等価応力範囲の日変動を示す。図中の疲労損傷度はG4桁ウェブガセット位置での日単位の応力頻度分布より求めた50年間疲労損傷度を示している。日平均気温は季節変化とともに漸増しているが、日平均応

力も同様に変化しているのが確認できる。

週間変動を見ると、土、日曜日において各諸量ともに相対的に応力が小さく、大型車交通量の影響と推測される。表-2に曜日別の疲労損傷度の平均値と標準偏差を示すが、火～木曜日にかけて相対的に大きく、土、日曜日前後の月、金曜日では若干小さくなっている。

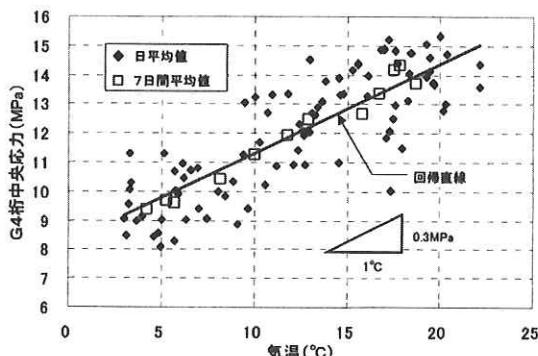
図-8 G4桁支間中央下フランジ日平均応力と日平均気温の関係

図-8にG4桁支間中央下フランジにおける日平均応力と日平均気温の関係を示す。図中には7日間平均値とした場合の結果と一次回帰式を併せて示す。また、表-3に同様にして求めた各部位の一次回帰式の勾配(気温変化に対する応力変化量)と相関係数を示す。日平均値のばらつきは大きいが、7日間平均値で見ると応力と気温の相関が高いことがわかる。

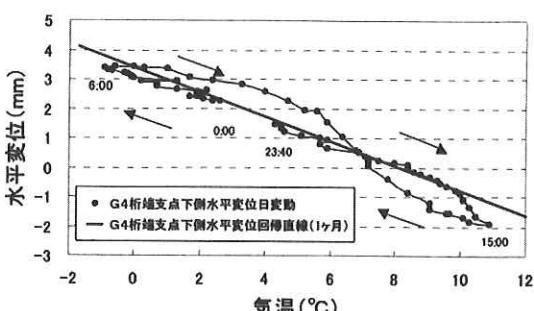
図-9 桁温度と桁端水平変位の関係

図-9にG4桁端支点下側における1日間の水平変位(橋台側への変位が負)と気温との関係を示す。図中には34日間(2月末～3月末)の計測結果より求めた一次回帰式を示している。桁端の水平変位と気温との間には高い相関が見られる。ここで、鋼材の線膨張係数 12×10^{-6} から求まる主桁の伸び量は単純計算すれば 10°C に対し3.7mmとなるが、実測値は概ね同程度の移動量となっている。

なお、図中には示していないが、G4桁上端及びG1桁上下端における変位と気温の関係もほぼ同様の挙動を示している。

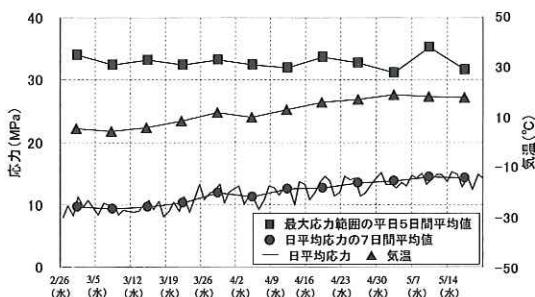
図-10 G4桁支間中央下フランジ応力の7日間平均値

図-10に一例として、G4桁支間中央下フランジにおける日平均応力、日最大応力範囲の7日間平均値（ただし、日最大については土、日曜日を除く5日間を考慮）の変動を示す。

前述のとおり平均応力と平均気温の相関は高く、応力は気温の変化に対応していることがわかる。なお、約3ヶ月間の計測期間中に地震（橋梁付近で震度2の地震を3回観測）等による大きな外力の作用や変状の発生はなく、応力的に特異な変化は計測データからは確認されなかった。

また、日最大応力範囲の5日間平均値については34～40MPaであり、同一部位のL-20荷重載荷時の設計活荷重応力度（72MPa）と比較して小さいことが確認された。

日平均値については日々の交通状況や温度変化の影響によるばらつきが大きいことから、長期的な傾向を捉えるために、上記結果や文献²⁾を踏まえ、日平均応力と日最大応力範囲のn日間平均値を用いて計測データを整理した。

前者は変状等の進展に伴う応力変化を捉えるための指標、後者は活荷重に対する部材の安全性の余裕を概略把握するための指標としての活用を想定したものである。ここで日平均応力の週間変動

の傾向を踏まえ $n = 7$ とした。
