## ◆ 特集：橋梁の維持管理・補修補強 ◆

## 首都高速道路の構造物の維持、補修について

小島 宏\* 下里哲弘\*\*

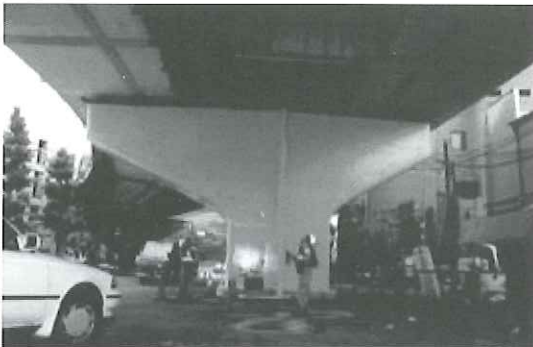
写真-1 日常点検

日常点検は、舗装、伸縮部等の路面上の変状や構造物等の損傷の状況および高速上の落下物の有無を把握する点検であり、日常的可能な範囲で行なう点検である。特に巡回点検は、路面の変状、落下物の有無を確認するため、交通の安全を確保する上で重要な点検である。さらに、車上目視による夜間点検・高架下点検・雨天時点検、徒歩による高架上点検等も適宜行っている。写真-1に高架下目視点検の状況を示す。

点検員が双眼鏡を用いて構造物の外観を観察する

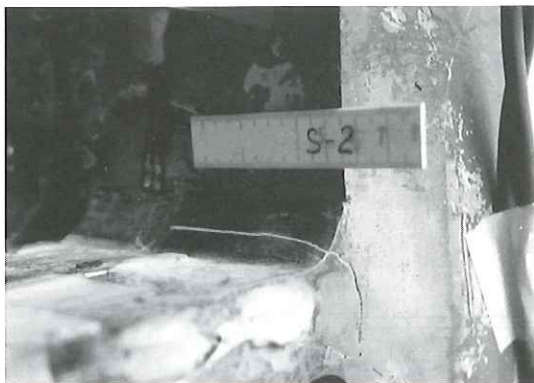
写真-4 鋼製橋脚隅角部の磁粉指示模様

近年発見された鋼製橋脚隅角部の疲労損傷について紹介する。平成9年に行われた3号渋谷線の定期点検において、接近目視により池尻ランプ付近の鋼製橋脚隅角部に塗膜われと錆汁が発見され、詳細調査として磁粉探傷試験を行った結果、き裂状の磁粉指示模様が検出された。その後、追跡点検としてき裂の進展を継続して計測したところ、平成11年に進展が確認されたため、進展性の疲労き裂と判断するに至った(写真-4)。

従来、鋼橋の上部構造において、横桁、垂直補剛材、I桁端部の切り欠き部などに疲労き裂が発生した事例はあるが、橋脚で疲労き裂が発見された事例は初めてであった。鋼製橋脚隅角部の疲労き裂は、対策が講じられず放置された場合、き裂が進展し、最悪の場合ではぜい性破壊に至ること

も考えられるものであり、損傷としては緊急対策を要するものである。

3号渋谷線での疲労き裂の発見を受け、平成12年から平成14年にかけて首都高速道路の隅角部を有する鋼製橋脚約2000基に対して、前述の臨時点検を実施し、約560基にき裂損傷の可能性があることが確認された。

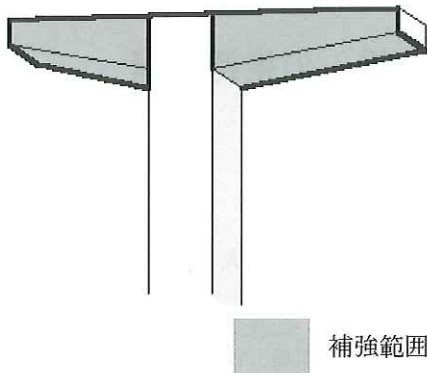
図-7 橋脚横梁部の剥落防止対策

り部 (図-6)、橋脚横梁部 (図-7) において、ガラス繊維シートを用いたFRP補修により剥落防止対策を実施している。近年、これに替わるビロン繊維やナイロン繊維を用いた新しい剥落防止工法が開発されており、それらを部位や状況に応じ使い分けることで、合理的な維持管理を図っていくこととしている。また、コンクリート橋の床版の延命化と併せて床版の劣化及び剥落の防止を目的として、床版下面に炭素繊維シートを、間隔を空けて格子状に接着する工法により補強を行っている (図-8)。
