## ◆ 報 文 ◆

## 雲仙普賢岳の火砕流堆積地における在来種等を用いた緑化試験

A Study on a Method for Covering Ground with Volcanic-product Sediments at the Foot of Mount Unzen-Fugen by Using the Seeds and Seedlings of Native Species

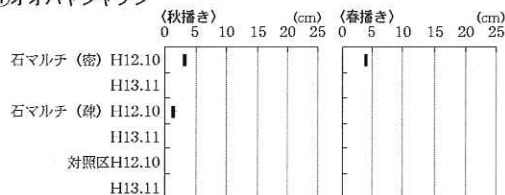
図-3 樹種別・条件別にみた生存個体の樹高の経年変化

図-3に樹種別・条件別にみた生存個体の樹高(最高値、最低値、平均値)の経年変化を示す。

比較的生存個体数が多いアカマツ、クロマツについてみると、播種時期による樹高成長量の差は判然としな。秋播きの場合、若干ではあるが対

注) ハゼノキについては全ての試験区で生存個体を確認していないため省略した。数値が空欄の試験区では生存個体が確認できなかったことを意味する(図-2 参照)

照区よりも石マルチ施工区の方が樹高生長量の平均値が高い傾向を示した。その他の3種は生存個体数が極めて少ないため評価できない。

播種試験で用いた樹種の中で発芽定着を見込める樹種は、アカマツとクロマツの2種のみであった。この2種について、発芽定着率(播種した種子数のうち、発芽し、生き残った個体数の割合)を高めるためには、播種時期は秋播きが良く、春播きの場合は石マルチを施工することで発芽定着率を高めることができる。

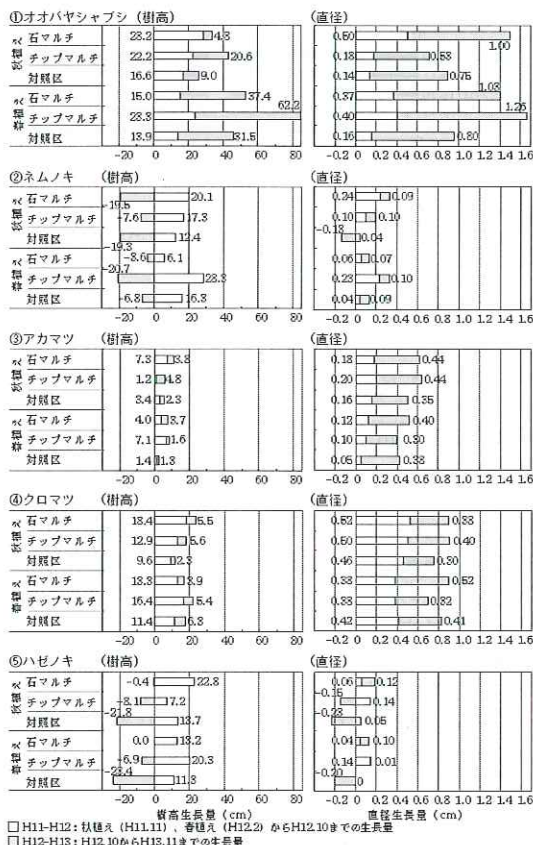
図-5 樹種別・条件別にみた生存個体の植栽後の平均生長量(樹高・直径)の経年変化(枯死木は除く)

図-5に樹種別・条件別にみた生存個体の植栽後の樹高・直径の平均生長量について、経年変化を示す。

ネムノキ、ハゼノキの一部試験区でマイナスの値を示すが、これは食害により生長量が減少したことを示す。

ツ、クロマツの生存個体について、植栽後の平均生長量を比較すると、概ねオオバヤシャブシが最も大きく、以下クロマツ、アカマツと続く。表-1に示したとおり、火砕流堆積物には窒素はほとんど含まれておらず、遷移の初期段階では窒素の利用法が生態系の発達の律速要因になるものと考えられる<sup>4)</sup>。その点、窒素固定をするオオバヤシャブシは遷移の促進に大きな役割を果たすものと考えられ<sup>4)</sup>、定着条件を高めることができれば有用な樹種になると考えられる。植栽時期と生長量の関係を見ると、オオバヤシャブシでは春植えの方が、アカマツでは秋植えの方が生長量は大きい傾向を示したが、クロマツでは両者の差は判然としない。この3種のうち、特にオオバヤシャブシでは、対照区よりもマルチ施工区の方が樹高生長量、直径生長量ともに大きい傾向を示した。

ネムノキとハゼノキについて、食害を受けていない1年目の樹高生長量をみると、植栽適期等は判然としないが、いずれの樹種もクロマツと同程度の樹高生長が認められる。

オオバヤシャブシは今回の試験条件では定着率は低いが、定着した場合の生長量は他の樹種に比べて大きい。アカマツ、クロマツは定着率は高いが、生長量はオオバヤシャブシと比較すると小さい。植栽時期についてみると、定着率、生長量を高めるためには、オオバヤシャブシは春植えが、アカマツは秋植えが望ましい。また、オオバヤシャブシはマルチを施工することにより生長量を高めることができる。ネムノキ、ハゼノキは獣害対策を講じれば緑化樹種として採用できるものと考えられた。
