## 地すべり災害の社会的影響評価とリスクマネジメント

藤澤和範\* 小原嬢子\*\* 池田 学\*\*\* 神原規也\*\*\*\*

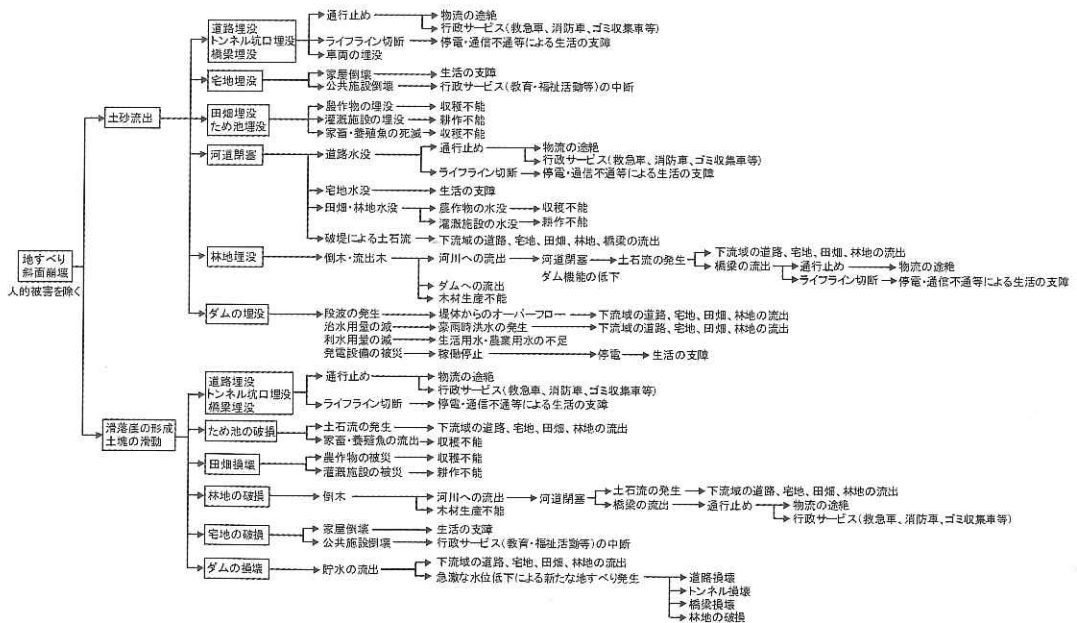
図-2 斜面災害の結果の連鎖 (例) 1)

図-2に示されるように斜面災害は被害の連鎖を引き起こすことがあり、地すべりにおいても、土塊は斜面に留まるとは限らず、天然ダム形成による湛水や天然ダム決壊による土石流によって被災範囲が拡大する場合がある。

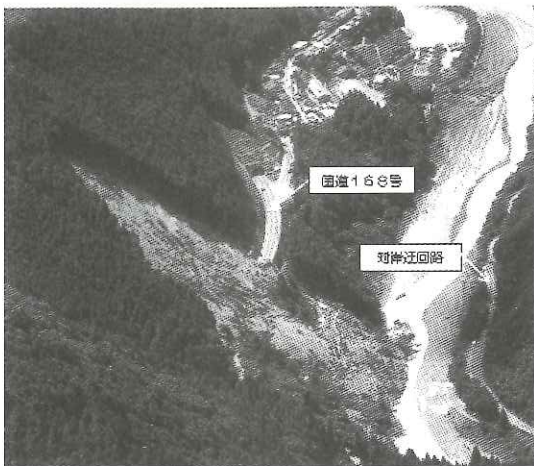
写真-1 宇井地区全景写真 (H16.8.14) 2)

平成16年8月10日、紀伊半島の中央に位置する旧大塔村の国道168号に面する斜面で地すべりが発生し、国道が延長約120mにわたって崩落した（図-3、写真-1）。被災した国道168号は、生活道路としての機能のほか、都市圏と紀伊半島南部を結ぶ観光ルートとしても重要な役割を担っており、近隣の十津川温泉郷に大きな経済的被害をもたらした。

当地では、平成16年1月下旬、国道168号の擁壁等に亀裂が発見され、その後、6月下旬の台風6号に伴う降雨により地すべり運動が活発化した。その後も、7月下旬から8月上旬にかけて台風10

号、11号による降雨が相次ぎ、地すべりは8月10日に滑落した。これは、現地に変状が確認されてから半年以上を経た後であった。

当地では、変状確認後、地盤伸縮計による斜面監視を行っていたことから、滑落直前の変位量の増加を見逃すことなく通行規制を行うことができ、結果的に人的被害は生じなかった。また、監視と同時に対岸迂回路の整備を進め、迂回路は滑落前日の8月9日に完成に至っている。さらに当地ではビデオカメラの設置により、地すべりが滑落する貴重な映像を取得することができ、その映像は国内のみならず海外に向けても発信された。

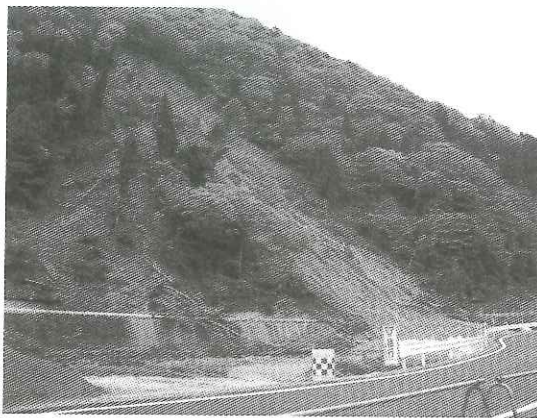
写真-2 村井地区全景 (H18.5.15)

地すべりは平成18年3月8日未明に発生し、国道が延長40mにわたって被災するとともに、崩土の一部が安曇川に流入した。土砂の崩落はその後にも継続し、災害の拡大が予想され、国道の早期の復旧は困難となった（写真-2）。ここでは、国道への直接被害のほか、電柱が倒れ、約850戸が一時停電した。また、定期バスで通学していた児童が約50kmの迂回を強いられることになった。
