## ◆ 特集：最近の地震対策技術 ◆

## 沢埋め盛土の耐震対策

佐々木哲也\* 杉田秀樹\*\* 大川 寛\*\*\* 水橋正典\*\*\*\*

Seismic Countermeasures for Road Embankments Constructed by Filling Valleys

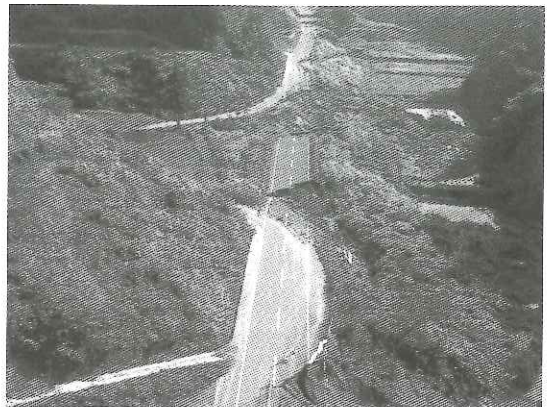
2004年新潟県中越地震において、傾斜地盤上の高盛土、沢部を埋めた盛土に多数の被害が生じている。写真-1、2に新潟県中越地震における盛土の崩壊事例を示す。写真-1は、沢地形に沿って作られた旧道は無被害であったのに対して、線形改良のために沢部を埋めた盛土が断続的に崩壊した事例である。旧道と新道に挟まれた部分は、以前から水田などとして利用されており、常時より地下水が盛土内に供給されていた可能性が高く、このことが盛土の被害を拡大させた原因と考えられる。写真-2は、国道117号小千谷市細島の谷部

写真-1 一般県道大沢小国小千谷線の盛土崩壊  
(新潟県提供)

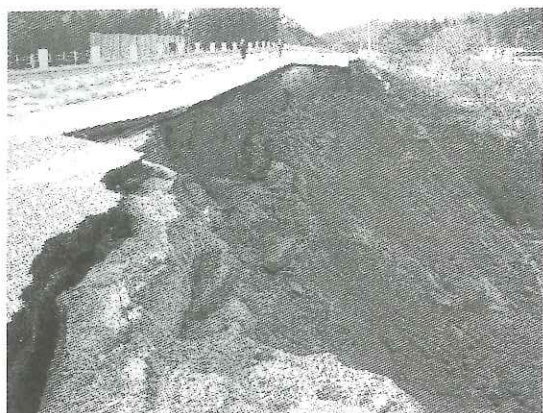
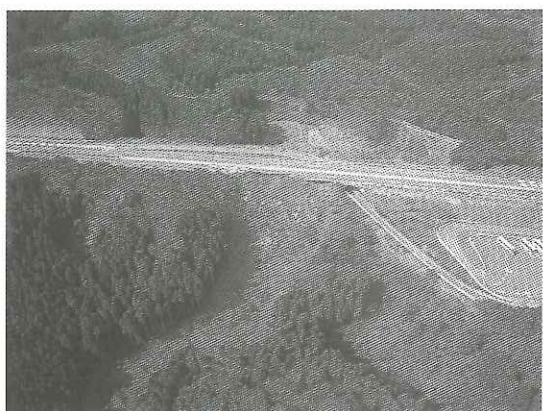
2007年能登半島地震では、能登有料道路で多くの盛土被害が生じた。大規模な崩壊は11箇所が生じた。写真-3に能登有料道路の別所岳SA近傍

(a) 崩壊状況

(b) 上空からの斜め写真  
写真-3 能登有料道路の盛土崩壊

17.7kpの盛土崩壊の様子を示す。能登半島地震による盛土被害の典型的な事例であり、谷地形を埋めた盛土高約35mの高盛土が崩壊した。崩壊した土は、盛土下方の沢筋に沿って200m程度も流下した。現地踏査の結果、11箇所の大規模崩壊箇所のいずれの箇所においても、沢や湿地、湧水等の水の存在が確認されており、盛土内の水が大規模な崩壊の要因となった可能性が考えられる。

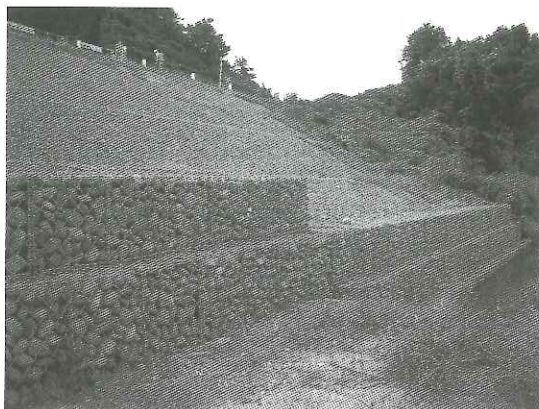
写真-4 のり先に大型ふとかごを設置してのり先の排水性を高めた事例

写真-4は、平成16年の新潟県中越地震で崩壊した盛土の復旧として、のり先に大型ふとんかごを設置してのり先の排水性を高め、盛土が再構築された事例である。
