## ◆ 特集：大規模土砂災害対策 ◆

## 2004年新潟県中越地震により再滑動した地すべりの特徴

花岡正明\* 丸山清輝\*\* ハスバートル\*\*\* 鈴木 滋\*\*\*\* 村中亮太\*\*\*\*\*

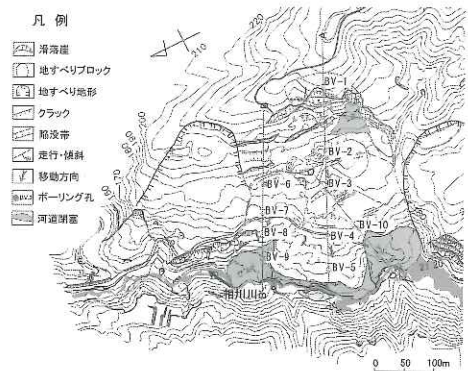
図-7 田麦山小高地すべり平面図

図-7は、本地すべりの平面図を示したものである。地すべりの規模は、長さ約350m、幅約270m、深さ約15mであり、移動土塊は約50m移動し対岸に乗りあげ河道を閉塞させた。

本地すべりは、地震前の空中写真及び地形図によれば既存地すべり地形内に発生しており、横断面形は上部が凹地、中央部から末端部は凸地、両側部が沢地形を呈していた。

本地すべり斜面の頭部には、高さ約10mの滑落崖が形成され、その下部には、明瞭な新たに形成された陥没帯があり、その幅は20～30mである。移動方向と移動量は、地震前後の空中写真による計測結果から移動方向N70°～80°W、移動量約50mと推定される。中央部やや上方の凹地付近で滑落崖を形成する大きな移動が生じた後、次々に地すべり範囲が斜面上部に拡大したことが推定される。なお、本地すべりの北側には、明瞭な地すべり地形が隣接している（防災科学技術研究所、2004）が、今回の地震では地すべり滑動に起因する亀裂や段差地形等の変状がほとんど認められなかった。

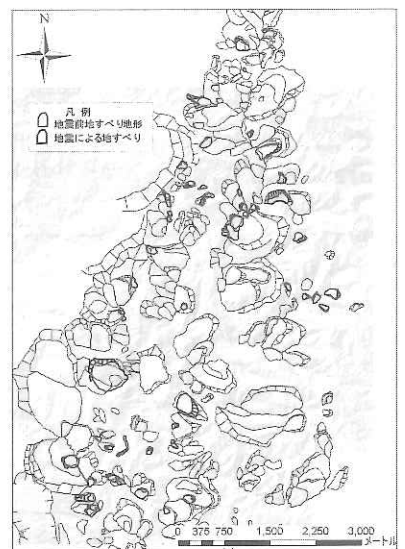
図-11 地震前地すべり地形と地震時地すべり発生位置との関係

図-11には、両者の位置関係を示した。地震前の空中写真（土木学会1975）

の判読により、10ha以上の面積をもつ既存地すべり地形は52箇所を確認された。中越地震により再滑動した地すべりは52箇所であり、平均面積は1.78haである。面積3ha以内のものが約8割を占めており、面積10ha以上は塩谷神沢川（20ha）のみであり、再滑動した地すべりの規模は小さいことが分かった。地震で滑動した地すべりの中で、規模の大きな地すべりはほぼ既存の地すべり地形のほぼ全部の範囲が滑動し、規模の小さな地すべりは既存地すべり地形の一部が滑動していることが分かる。
