## ◆ 特集：大規模土砂災害対策 ◆

# 東横山地すべりを例とした地すべり災害における リスクマネジメントに関する一考察

小原嬢子\* 藤澤和範\*\*

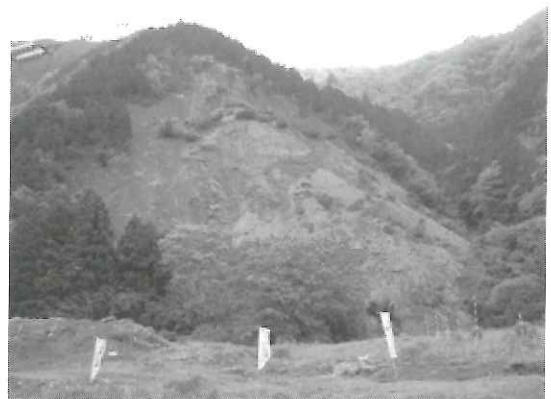
写真-1 地すべり地全景 (H18.5.14撮影)

東横山地すべりは、岐阜県揖斐川町の揖斐川の左岸側に位置し、地すべり地の上流約2kmには国土交通省横山ダム、下流約3.5kmには中部電力久瀬ダムがある(図-1)。地すべりの規模は幅約150m、高さ約135m、地すべり移動土塊量約25万 $m^3$ である(写真-1)。

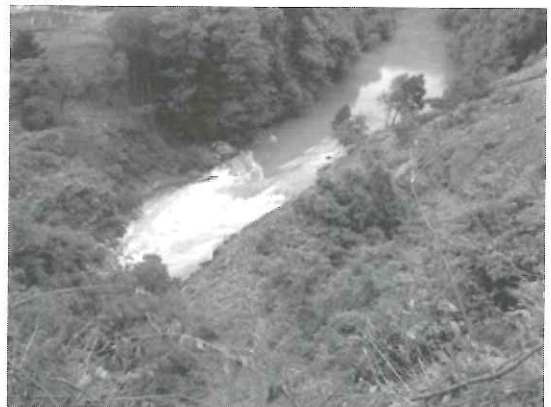
写真-2 地すべり末端部の河道内土砂堆積状況 (H18.5.14撮影)

地すべりは2006年5月13日に滑落して約5万 $m^3$ の土砂が河川に流出し、写真-2のように河道幅の約2/3を閉塞するとともに、町道を埋没した。地すべりの滑落後、その移動土塊の大部分は地すべり斜面に残された状態であった。

残っていた地すべり土塊の支えになっていると考えられた<sup>3)</sup>。河川の侵食によって崩落土砂が流出し、地すべり土塊が不安定化することを防ぐために、地すべり斜面对岸の河道を拡幅するとともに、根固めブロック1000個が崩落土砂の末端に設置された。これらの作業は、本格的な梅雨の時期に河川の増水により侵食が激しくなることを懸念して、24時間体制で行われた。

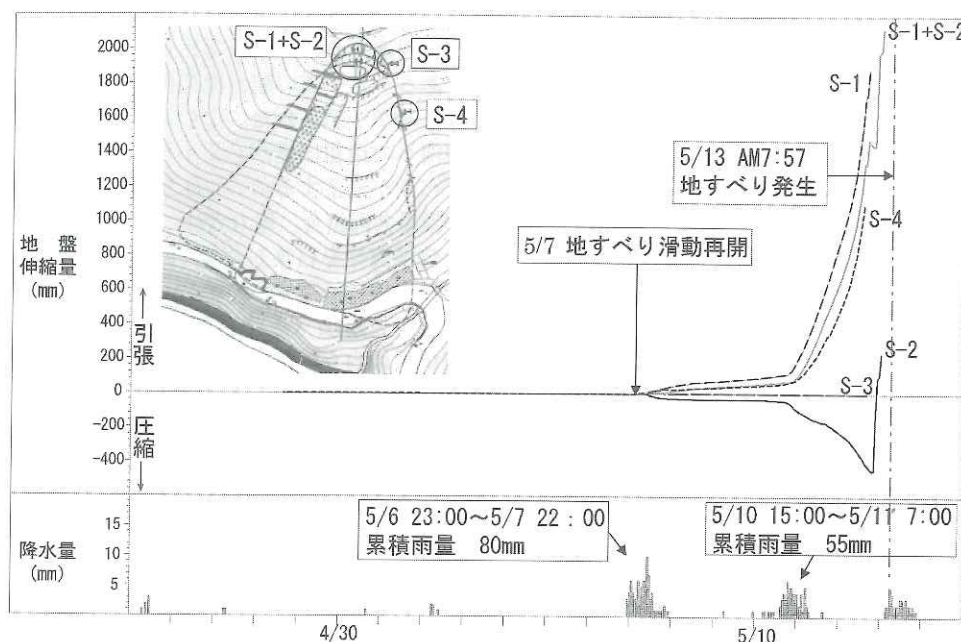
図-2 地盤伸縮計による観測結果（岐阜県より）

4月11日に道路法面で崩壊が発見された後、4月21日に斜面の現地調査により崩壊斜面の約80m上部に滑落崖を確認し、道路法面の崩壊や亀裂が地すべりに伴って発生したものであることが確認された。その後、地すべりの変位量を把握するため、地すべり頭部に地盤伸縮計を設置して観測を始めている。降雨により地すべり滑動が活発化し、5月10日から変位が急激に増加し始め、地盤伸縮計のデータが4mm/2hを超え、24時間体制で地すべりの監視が行われた。また、5月12日には現地の状況や地盤伸縮計のデータ等により、地すべりが滑落する可能性が高まったため、5月12日22:00～5月13日5:00の間、国道303号を一時通行止めとした。この間の5月12日から13日にかけて崩壊が数回発生し、13日7:57に地すべりが滑落した。

4月11日に町道法面の崩壊を確認後、背後の斜面の現地調査を行うことによって地すべりの存在が確認され、地すべりの進行に応じた適切な対応が可能となった。4月21日に斜面で滑落崖が確認された後、4月28日から地盤伸縮計を設置して地すべりの移動量の観測が開始された(図-2)。5月11日時点の観測データを基に、斉藤式による崩落予測を実施し、5月12日20:00以降に崩落することが予測された。

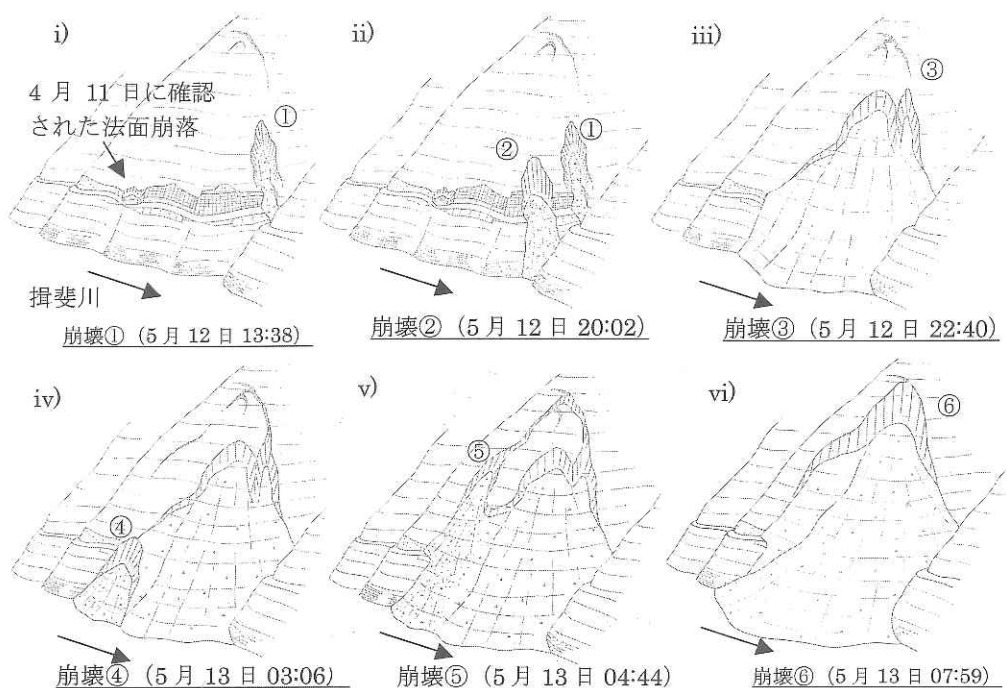
図-3 崩壊発生履歴のスケッチ

地すべりが滑落する前後の画像を解析した結果、崩壊土量が1,000m<sup>3</sup>以上と推測される斜面表層部の崩壊と地すべりの滑落が6回発生していることが分かった。これらを発生順に崩壊①～⑥とし、それぞれについてスケッチを作成した（図-3）。画像から、地すべりが滑落に至るまでの履歴は以下のように推測される。

- i) 4月11日に道路山側の法面斜面で崩壊が確認され、同21日には斜面上部で亀裂が確認されている。その後、5月12日13時38分に斜面上部の亀裂の下流側延長部付近にて、崩

壊規模約 $2,000\text{m}^3$ の崩壊が発生した(図-3 崩壊①)。

- ii) 崩壊①や4月11日の崩壊部から小規模な落石が続き、5月12日20時02分に崩壊①のやや上流側で崩壊規模約 $1,000\text{m}^3$ の崩壊が発生した(図-3 崩壊②)。
  - iii) 同12日22時23分から崩壊①、②周辺で落石・崩壊が頻発するようになり、22時40分に崩壊規模約 $10,000\text{m}^3$ の大規模な崩壊が発生した(図-3 崩壊③)。
  - iv) 崩壊③の後は小康状態が続いたが、同13日03時06分に上流側の斜面末端部付近で崩壊規模約 $1,000\text{m}^3$ の崩壊が発生した(図-3 崩壊④)。
- なお、画像の角度と暗闇により詳細は不明であるが、局所的に樹木が揺れることなどから、この頃から斜面上流側サイドで、地すべりによる頭部亀裂の上流側サイドへの伸展が現れ始めていると推測される。
- v) 同13日04時44分に崩壊④の上方斜面より崩壊規模約 $1,000\text{m}^3$ の崩壊が発生した(図-3 崩壊⑤)。
  - vi) 同13日07時40分頃から、斜面中段～下段で落石・崩壊が発生し始め、時間の経過とともにその発生回数が増加し、07時59分に崩壊規模約 $40,000\text{m}^3$ の大規模な崩壊・滑落

が発生した(図-3 崩壊⑥)。その後、落石や小崩壊は発生したが、地形を大きく改変するような崩壊は発生しておらず、また光波測量結果でも地すべりの変位量が収束していった。

このように、地すべりが滑落するまでの状況として、はじめに地すべり滑動に伴う応力の影響が現れやすいと考えられる地すべり縁部(頭部～側部・末端)で崩壊が発生し、崩壊後もその箇所から落石や小崩壊が頻発していた。

地すべり発生により、斜面には亀裂の形成や小崩壊・隆起などの変状が現れる。東横山地すべりでは、道路法面の崩壊や斜面頭部の亀裂などの変状が早期に確認されたことで、斜面頭部の亀裂に地盤伸縮計を設置し、表面上は分かりにくい地すべりの動きを捉えることが出来た。また、崩壊③(図-3)の発生後に落石等の発生は小康状態が続いていたが、崩壊斜面よりも上部に亀裂が確認されていたことや、それ以前に地盤伸縮計で時間当たり100mm以上の変位量が観測されていたことなどから、地すべりが滑落する危険性を認識し、立ち入り禁止などの対応が継続され、適切な対応が可能となった。

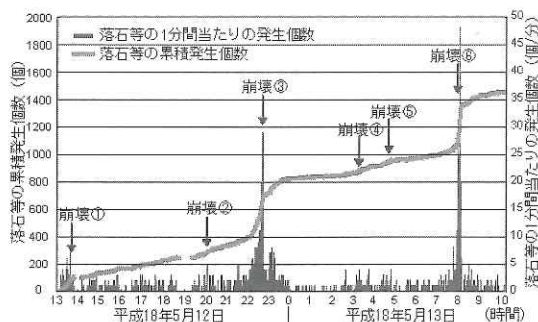
落石・崩壊・倒木の発生個数を数えた結果、6回の崩壊が発生する前に落石等の発生個数が時間の経過とともに頻発していることがわかる(図-4)。また、崩壊③や崩壊⑥のような大規模な崩壊の前

には他の崩壊直前に比べて落石等が急増していることが分かる。

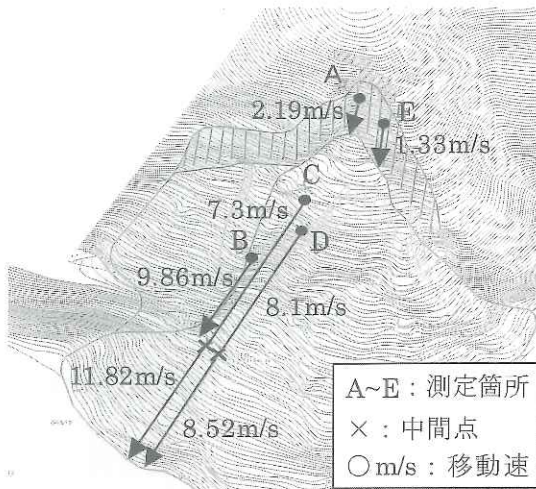
図-5 移動速度測定箇所と移動ベクトル

崩壊⑥について、岩塊や樹木などを目標物として、A～Eの5箇所地すべりや表層崩壊の移動ベクトルを解析した(図-5)。すべり面まで到達する地すべり本体の動きは、秒速1.3～2.2m(図-5、A・E)で、平成16年8月に発生した奈良県大塔村の地すべりが最大速度約3.5m/sであったのに対し<sup>5)</sup>、やや遅い動きであった。しかし、斜面表層部で発生した崩壊は秒速8.5～11.8mであった(図-5、B・C・D)。

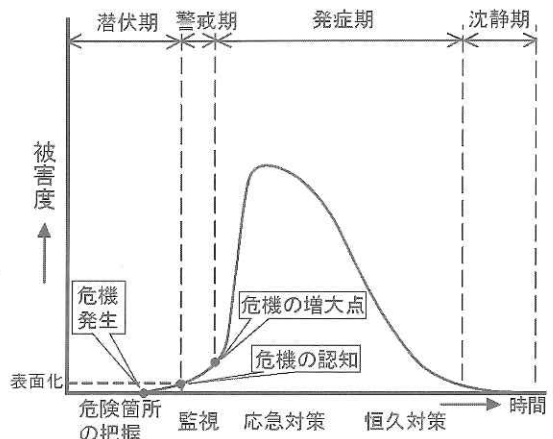
図-6 地すべり災害のライフサイクル<sup>5)</sup>を一部修正

地すべりの発生という危機的な事態には、危機の発生から消滅に至までのライフサイクルがある。図-6のように、地すべりの活動が表面化し始める以前の潜伏期、活動が表面化する警戒期を経て発症期に被害が増大し、地すべり滑動が沈静化する沈静期を経て収束すると考えられる。この時、地すべり発生の危険性を早期に認知できれば、応急対策によって被害を最小限にすることができる。
