## ◆ 報 文 ◆

## 塩害環境下にあるコンクリート橋の自然電位測定手法

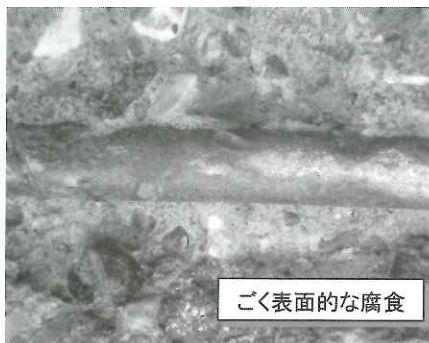
図-11 RC床版橋RC5の鉄筋腐食状態

図-11、12に、RC床版橋RC5、PC橋PC5のはつり調査による鉄筋の腐食状態の写真を示す。

RC床版橋では、全てのはつり調査箇所でごく表面的な腐食が生じていた。これらは施工前からのものである可能性もあるが、任意に選定したRC1、RC2、RC3と自然電位が最も卑なRC5の腐食は同程度であった。ところが、自然電位は海側ほど卑になり、塩化物イオン濃度も高くなる傾向にあった。自然電位は鉄筋が腐食環境にあるかど

うかを示す指標であり、腐食の程度や速度を示すことは原理的に不可能である。すなわち、RC5の自然電位は、塩化物イオン濃度が高く厳しい腐食環境にあることを反映していたが、他の位置よりも激しい腐食が発生していることを示すものではなかったと考えられる。

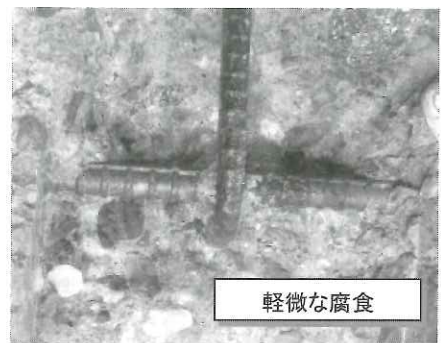
図-12 PC橋PC5の鉄筋腐食状態

一方、PC橋では、任意に選定したPC1、PC2、PC3で腐食は生じず、局所的に卑な自然電位が得られたPC5で軽微な腐食が生じていた。PC橋の自然電位の測定結果は全て-350mVよりも貴であり、ASTM C 876の腐食判定基準で腐食が生じていると判定される可能性は低い。今回測定したPC橋のように、局所的に塩化物イオンが鉄筋位置まで浸透している場合には、マクロセル腐食が生じている可能性がある。この際、自然電位は分極の影響を受けて変動し、本来の値とは異なった測定値が得られる。すなわち、ここでASTM C 876の腐食判定基準が鉄筋の腐食状態と一致しなかった原因は、マクロセル腐食の影響により本来は卑な自然電位を示すはずの局所的な腐食部が分極して、貴な自然電位を示したためと考えられる。
