# 地すべりによるトンネルの被災を回避する手法

藤澤和範\* 奥田慎吾\*\* 九田敬行\*\*\*

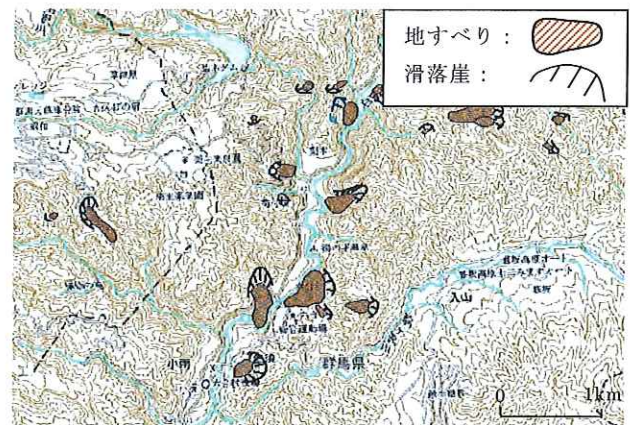
図-2 地すべり地形分布図

地すべり地形分布図(独立行政法人防災科学技術研究所)、土地分類基本調査(国土交通省)、土砂災害危険箇所図(都道府県)の3つの資料を基に調査を行った。これらの資料は、データが一般に公開されていることが多く、比較的容易に取得することができる。インターネット上で公開されているデータの一例を紹介する(図-2,3,4)。

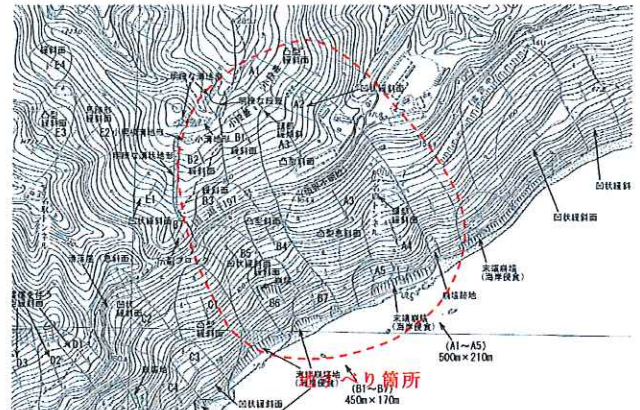
図-5 森林基本図（1/5000）による地形判読

調査は被災6事例の中で被災後に航空レーザー測量によりDEMデータを取得した1事例で実施した。現地を調査して確認できた地すべりの地形要素や斜面の変状を、森林基本図、DEMデータから作成した等高線図（LP図）、同じくDEMデータから作成した陰影図の3種類の地形図で判読を行った（図-5,6,7）。各地形要素に対して、「○：容易に判読可能」「△：判読可能」「×：判読不可能」の3段階で評価を行った。そして、各評価に対し「○=1.0」「△=0.5」「×=0.0」として点数化を行い、総合評価とした（表-3）。その結果、森林基本図では「△：判読可能」や「×：判読不可能」であっ

た4項目の地形要素について、LP図や陰影図では「○：容易に判読可能」であった。総合評価を見ても点数が大幅に向上していることが分かる。特に斜面全体の乱れや地すべり境界部の尾根・沢地形を明瞭に捉えることができるため、地すべりの全体のブロックを把握するのが容易になる。
