## 特集：2008年岩手・宮城内陸地震による土砂災害

2008年岩手・宮城内陸地震により生じた  
天然ダムの監視を通じて明らかになった技術的課題

山越隆雄\* 松岡 暁\*\* 田村圭司\*\*\* 伊藤洋輔\*\*\*\*

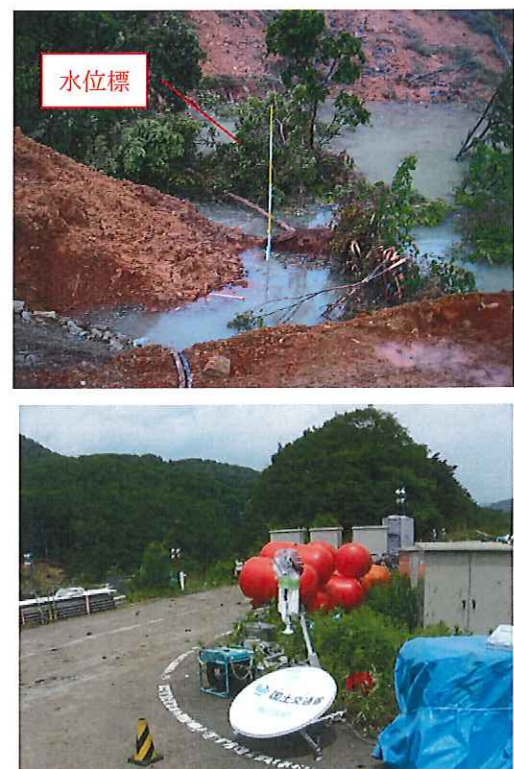
図-2 岩手・宮城内陸地震で発生した天然ダムにおける監視体制 (上:水位標、下:Ku-SAT)

は、湛水位等の監視体制が組まれた。応急的に水位を監視するために、急きょ監視カメラを設置するとともに、測量用スタッフを立てたり、水圧式の水位計を設置した。これらの画像、データは、Ku-SATによってリアルタイムに情報配信された(図-2)。

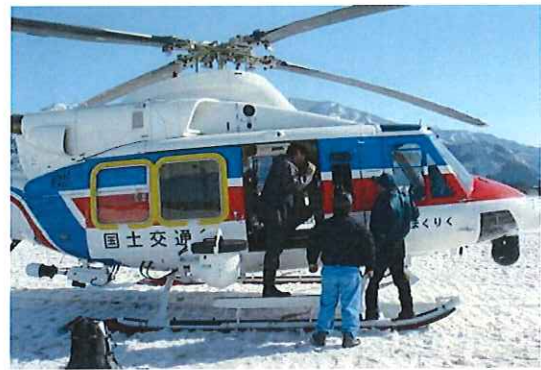
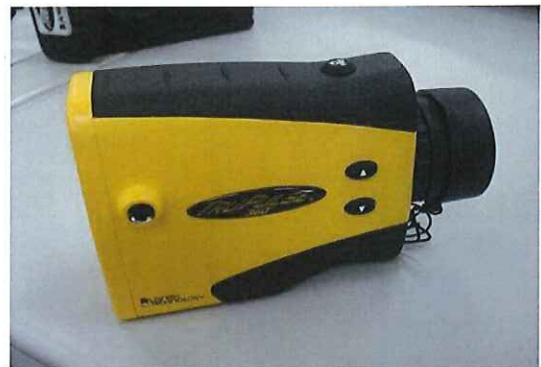
図-3 実験に使用したヘリコプターと簡易レーザー測距計

使用したヘリコプターは北陸地方整備局の「ほくりく」号（図-3）である。簡易レーザー測距計としては、米国レーザテクノロジー社製の「トゥルーパルス360」（図-3）を用いた。また、簡易レーザー測距計の概要を表-1に示す。

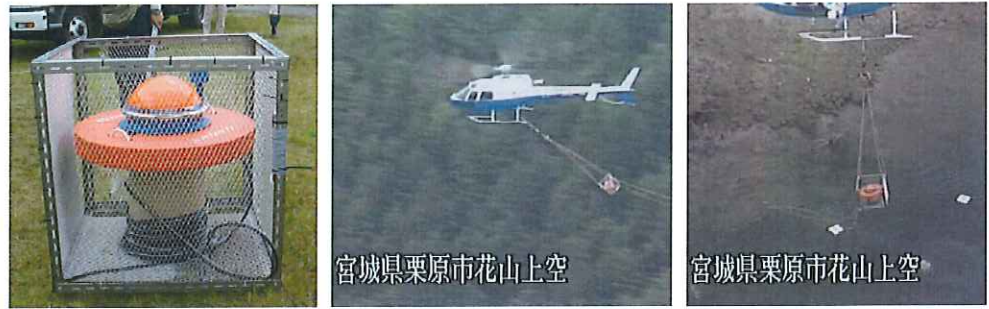
図-5 投下型水位観測ブイの外観と設置状況  
(左:ブイ外観、中:ヘリコプターで輸送中の様子、右:設置中)

投下地点を決めた後、ヘリコプターを水面上約10mまで降下させてカゴを着水させた。着水後、カゴは河床に沈下するとともにブイはカゴから離脱し水面に浮上して正常に観測姿勢となり、直ちに水位測定・衛星通信を開始することが可能となった(図-5)。

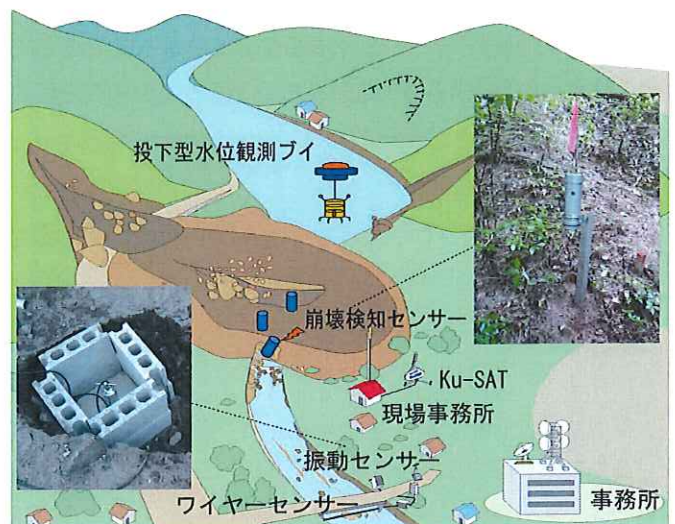
図-7 緊急対策工事における土石流等検知センサー配置イメージ

振動検知式土石流センサー（図-7、以下、振動センサーという）は、土石流の流下に伴って生じる地盤振動をとらえて土石流の流下を検知するセンサーであり、ワイヤーセンサーと違って、何度でも連続して検知することが可能である。したがって、振動センサーを活用することで、このような無用な工事中断時間を短縮することができると思われる。ただし、確実な検知を行う必要がある観点から、可能であれば、別途補助的にワイヤーセンサーの設置も考えるべきである。

斜面崩壊検知センサー（図-7）は、センサーを設置した土塊等が崩落したことを検知するセンサーである。親機受信局に対して複数の子機センサーを展開することができて、子機と親機の間は、特定小電力無線で結んでいる。天然ダム堤体の複数の箇所を網羅して、天然ダムの決壊検知を実施することが可能である。
