ゲート設備の健全度と寿命評価

田中義光* 藤野健一**

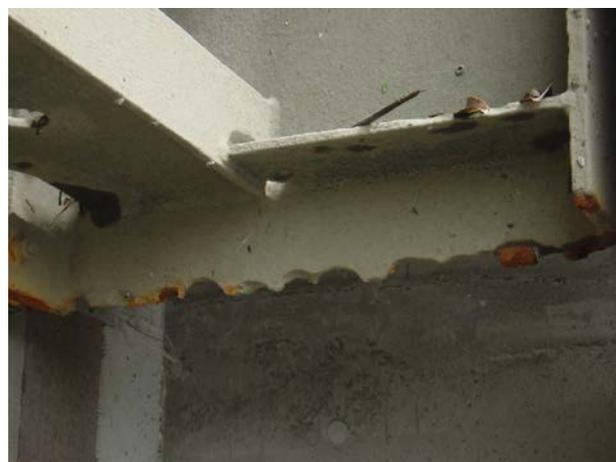
ンを放出し減肉する。戸当たりは一般的にステンレス鋼であるため、これと接する主ローラ、端桁のような部材は腐食しやすい(写真-1参照)。

写真-1 縦端桁下部の腐食

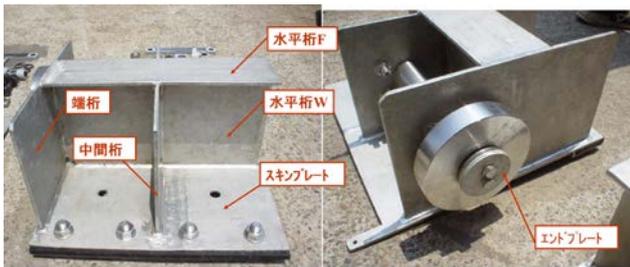
試験ユニットは、プレートによる溶接構造とし、スキンプレート、主ローラ、下部水密ゴムを模した構造とした。各部のサイズは、スキンプレート400×400mm、主桁高さ200mm、主ローラ径φ145mm、ローラ軸φ25mmとした。製作数はSUS304、SUS316とも3基（各No1～3と付番）として、同一場所(荒川下流部、樋管水路内)に設置した。試験ユニットの外観を写真-2に示す。

写真-2 暴露試験ユニット外観

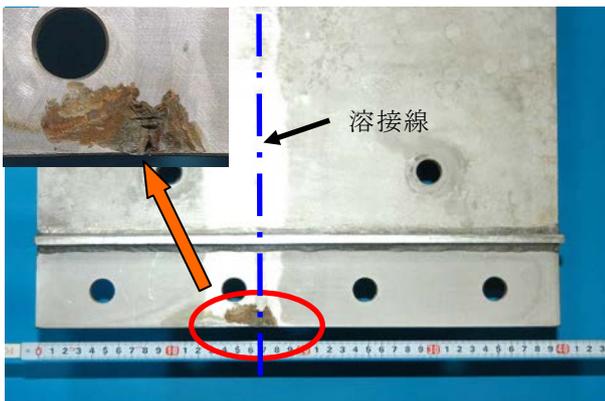
- 1) 腐食は、設置後6ヶ月で既に発生している。
- 2) 各試験ユニットのすき間腐食深さは最大1mm前後、平均腐食深さは0.2～0.4mm程度であり、材質による明確な違いが現れていない。
- 3) 第2回目に調査したSUS304-No2のリップ部の腐食は、溶接部の水密ゴムに接して形成されたすき間部で発生しており、接合金属が深くえぐられ、深さは6mmに達していた(写真-3)。

写真-3 リップ部のすき間腐食(SUS304-No2)

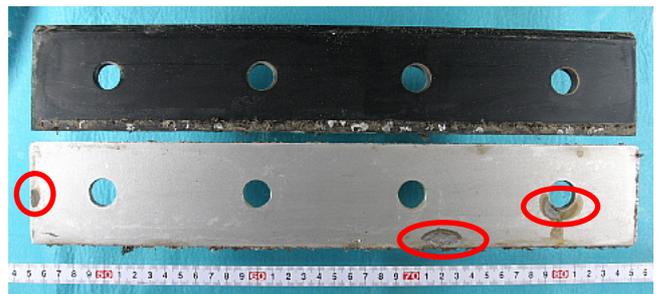
- 5) 発生箇所は、リップ部、水密ゴム押さえ板及び取付用のボルト・ナット、ワッシャ、ローラ軸およびローラ軸のエンドプレートである(写真-4)。

写真-4 水密ゴム押さえ板の腐食例(SUS316-No3、上は水密ゴム)

最も大きな荷重の作用する主桁を対象として、腐食による部分的な欠損部がどの程度の大きさになると強度的に問題が生じるか、具体的なゲート設備を事例に試算する。部分的な欠損は、腐食実態に照らして、フランジ及びウェブに発生する(写真-4 参照)ものとし、検討条件は下記のとおりとする。

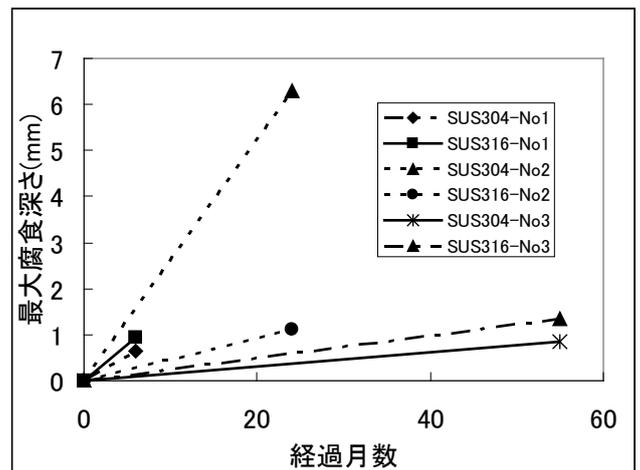
図-1に、経過月数と各試験ユニットの最大腐食箇所の深さの関係を示す。

図-1 各試験ユニットの最大腐食量

算定には各ユニットの最大腐食値を採用し、SUS304-No2については、粒界腐食が疑われる溶接箇所のデー

タは用いないものとした。自然電位データや泥状被膜の存在を考慮すると、ユニットNo2までのデータを腐食リスクとして評価することが妥当であると考えられる。つまり、いずれの鋼種も約0.6mm/年以上の腐食速度であったと推定できる。

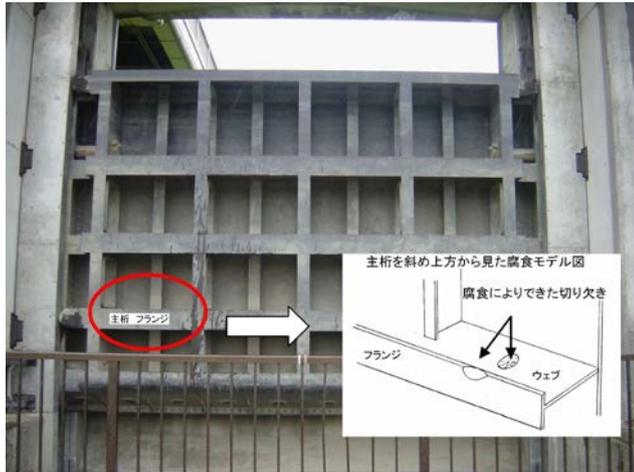
写真-5 主桁の評価モデル

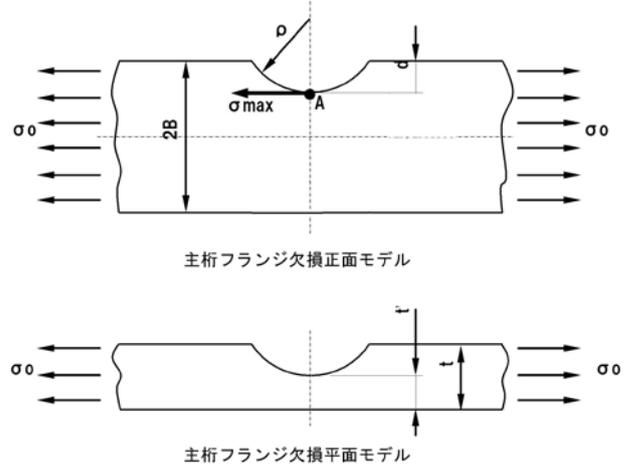
主桁中央部フランジ端部に断面が半楕円形の欠損 1カ所を有するモデルは、図-2 に示すとおりとした。計算は、 d 、 t' 、 ρ に関する可変・固定条件で 3 ケース実施する。なお、計算においてフランジ平板幅方向の腐食厚さは、板厚方向の腐食深さに一致する条件($d=t-t'$)とし、設計板厚以上に腐食厚さ d は進行しないものとした。

図-2 主桁フランジ欠陥モデル

ケースについて計算すると表-4 のとおりとなる。よって、フランジ端部に半楕円状の腐食が発生する場合は、曲率半径 ρ は大きいほど局部応力としては安全側になるが、腐食深さが設計板厚の約 20% を超えると許容応力を超える傾向がある。

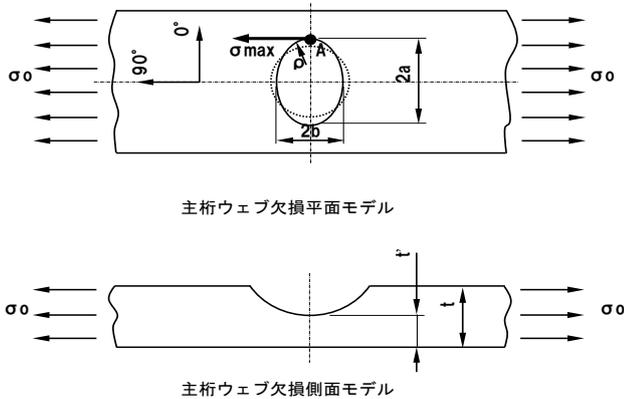
主桁中央部ウェブの断面が半楕円形の欠損 1箇所を有するモデルは図-3 に示すとおりとした。

計算は、欠損部の長径・短径について 3 ケース設定し、 t' を可変させて実施した。なお、腐食最大径は板厚方向の腐食深さに一致する条件とし、設計板厚以上に腐食厚さは進行しないものとした。

図-3 主桁ウェブ欠陥モデル

ウェブ中央に腐食が発生した場合、载荷直交方向に長径があるとき局部応力は高まり、真円に近い程低下する傾向があるが、フランジ部と同様に腐食深さが設計板厚の約 20%を超えると許容応力を超過するケースが多い。

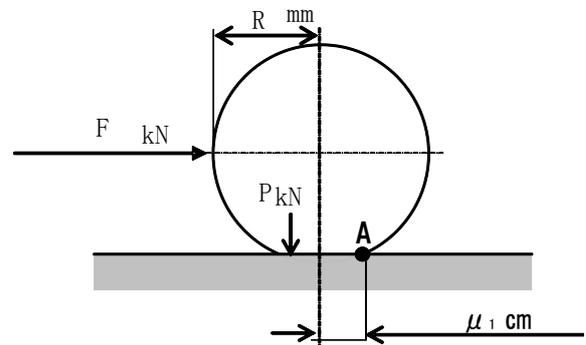
開閉能力の評価においては、腐食によって弦状の平面が当たり面にできると仮定し、開閉時の抗

力は、図-4に示すモデルにおけるころがり摩擦係数 μ_1 で算出した。

図-4 主ローラ解析モデル
