## 湖での防波堤建設に伴う湖浜変形 ～宍道湖での事例～

宇多高明・伊達文美

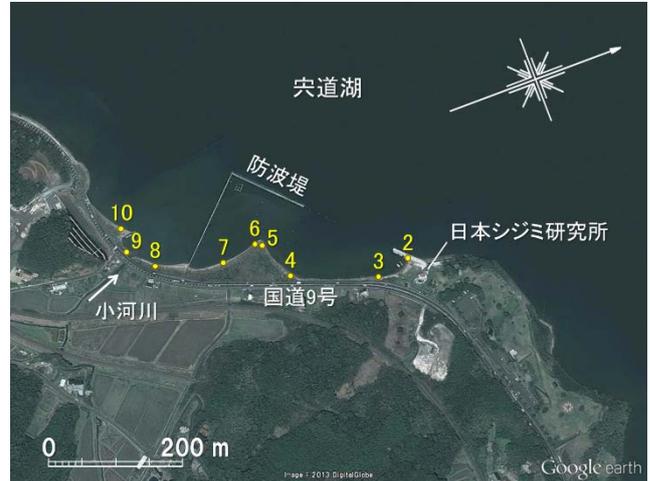
鳥ヶ崎砂州のある宍道湖は、島根県東部に位置する面積80km<sup>2</sup>の湖であり、東西方向の長さが16.8km、南北方向の幅が5.8kmの規模を有する。この湖は、北側を島根半島を形成する山地により、また南側を中国山地により挟まれた凹状の低地に形成された湖である。2013年4月19日、この湖の南岸にある舌状砂州（鳥ヶ崎砂州）の現地踏査を行う機会があった。この砂州は、汀線沖に長さ120mの不透過防波堤が伸ばされたことにより、その背後の波の遮蔽域へと両側から砂が運ばれ堆積してできたものである。図-1に示すように、防波堤背後に形成された舌状砂州を中心として両側500m間で湖浜状況を調べた。図-1には以下で示す写真撮影地点番号を示す。なお、防波堤はL型に見えるが、沖側の直線部分のみが防波堤で、防波堤と陸を繋ぐ部分は栈橋であり入射波が透過可能である。

図-1 宍道湖南岸中央部にある鳥ヶ崎砂州の衛星画像  
(図中の数字は以下の図番号に対応)

図-1に示すように、調査区域の北端には日本シジミ研究所の長さ50mの突堤が南西方向に伸びている。この突堤の東側隣接部の波の遮蔽域には狭い砂浜が形成されている。この状況を突堤上から南向きに撮影したのが図-2である。突堤背後で汀線は大きく湾入し突堤と繋がっていた。ここに堆積している砂は、前方の矢印A付近から沿岸漂砂によって運び込まれたものである。逆にA付近では砂が流出した結果著しく侵食された。図-3は、図-2のA付近の湖岸状況を示す。国道9号線に沿って道路護岸が伸びているが、護岸基部には砂浜が全くなく礫で覆われていた。礫床沖に見える6列の木杭列は、侵食対策の一環としての養浜時の砂の流出を防止するために設置されたものであるが、木杭列が間隙を有すること、また木杭列が汀線沖に造られたことなどから、養浜砂が流出し木杭列のみが残された。

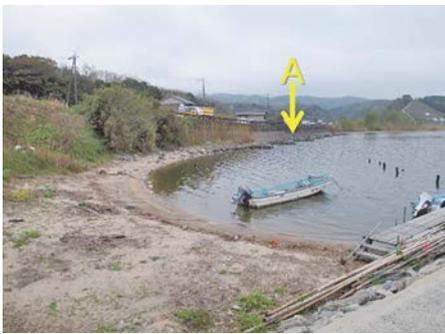
図-2 日本シジミ研究所の長さ約50mの突堤の南側隣接部の湖浜

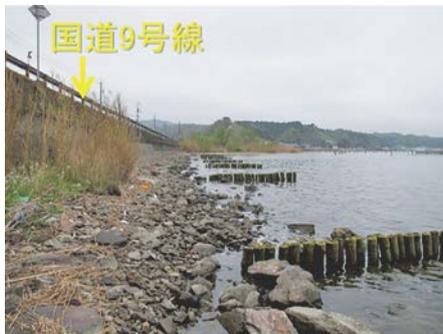
図-3 侵食された国道9号線の護岸前面の状況

図-3に示す道路護岸前面で前浜が全く存在しない区間は南北方向に100m続いていたが、この区間のすぐ南側では急激に湖浜が広がっていた。この砂浜の北端から防波堤背後に形成された舌状砂州の先端部を望んだのが図-4である。遠方には防波堤と栈橋が見え、舌状砂州の汀線が緩やかに湾曲

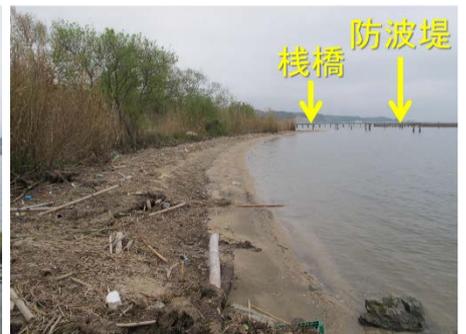
図-4 鳥ヶ崎砂州の先端部

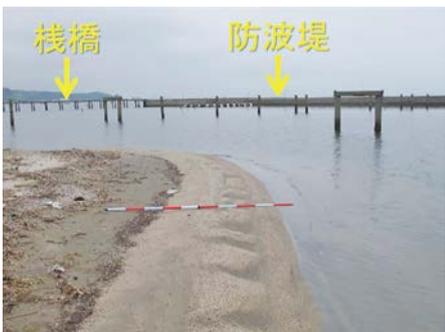
して伸びていた。また、汀線に沿って柳やヨシ群落が広がっていた。舌状砂州の先端部の状況を図-5に示すが、先端部には幅1.5mの砂浜が連続的に伸びていた。さらに、舌状砂州の先端から南側の湖浜を望んだのが図-6である。南側も北側と同様帯状の湖浜が続き、その前浜勾配は1/5、バーム頂は水面上0.2mにあった。

図-5 鳥ヶ崎砂州先端で観察された幅1.5mの砂浜

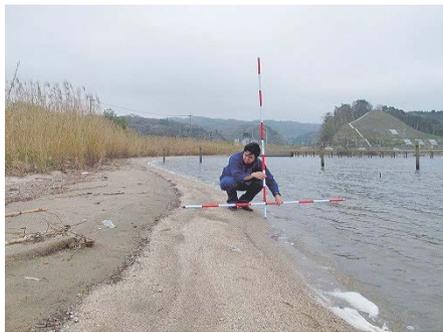
図-6 鳥ヶ崎砂州の南面の砂浜

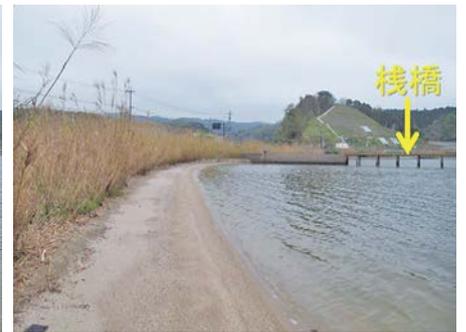
舌状砂州の先端を南側に回り込み、緩やかに湾曲した汀線の中央部から南側を望むと、図-7のように湾曲した汀線と平行にヨシ帯が伸びており、前方には沖合の防波堤へと伸びた栈橋と、その付け根にある突堤が見えた。汀線はこの突堤を境に手前側で大きく湾入していた。

図-7 鳥ヶ崎砂州の南側の湖浜から望む栈橋

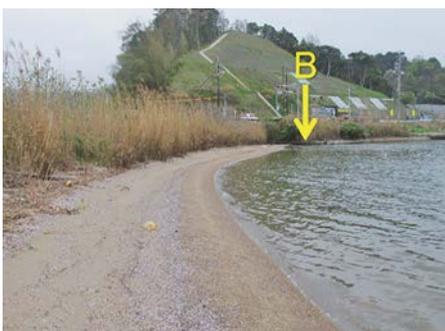
栈橋を南側に超え、栈橋を背に南向きに湖浜状況を望んだのが図-8である。緩く湾入した汀線が矢印Bにある流入小河川の左岸に設置された石積み導流堤まで伸びていた。また、小河川の河口では流入土砂が堆積して小規模な河口テラスが形成されているのが観察された(図-9)。図-10は調査区域の西端部の状況を示すが、西端は国道9号線の護岸と接していた。矢印C付近では前浜が全くないために波の打ち上げが著しく、護岸の変色部が観察された。

図-8 小河川の河口導流堤

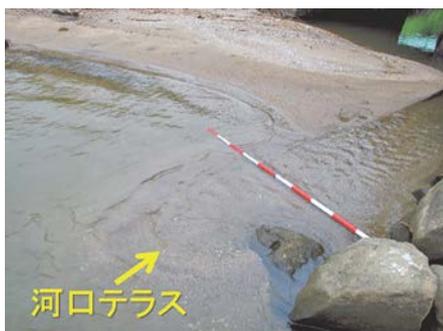
図-9 小河川の河口テラス

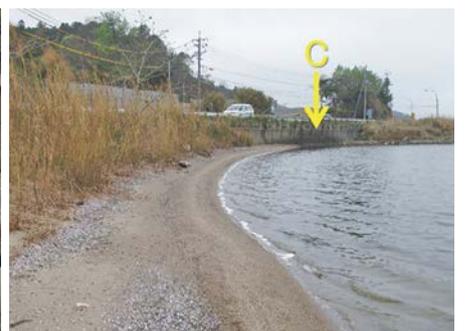
図-10 調査区域南端の砂浜と護岸

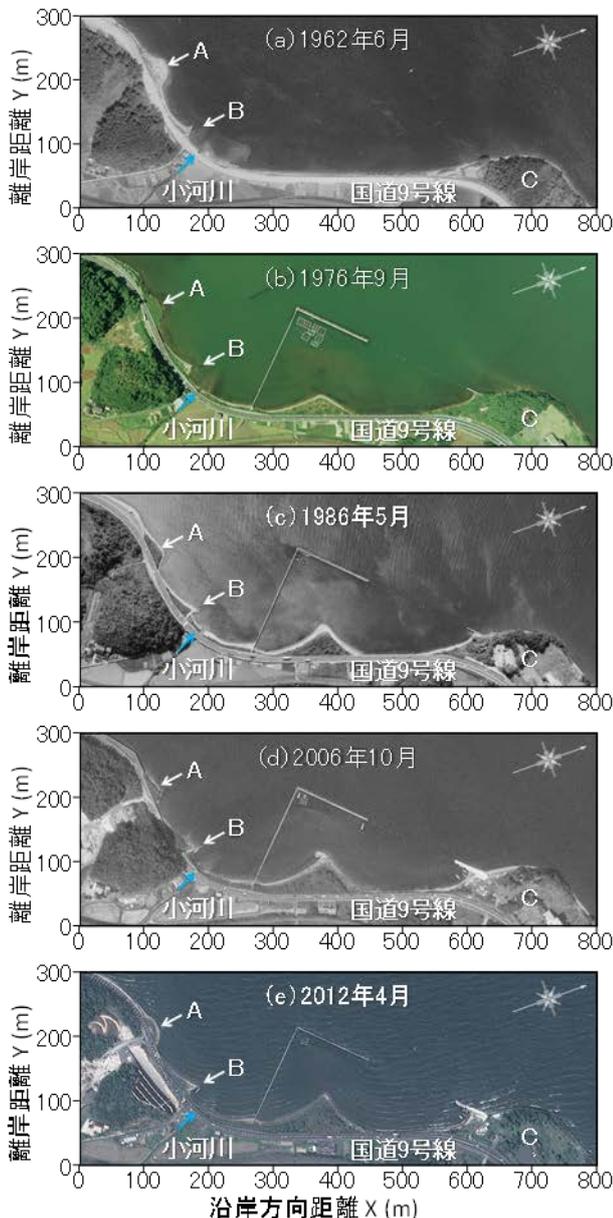
前節で示した鳥ヶ崎砂州は1970年代以降徐々に発達してきた。そこで鳥ヶ崎砂州を含む矩形区域を定め、空中（衛星）写真の比較によりその変化を調べた。まず、1962年では（図-11(a)）、後に鳥ヶ崎砂州が形成される区域の湖岸線はほぼ南北方向に直線状に伸びていた。しかし、1976年では（図-11(b)）、沖合に防波堤が伸ばされた結果、その背後の波の遮蔽域で砂が堆積し、舌状砂州が形成され始めた。同時に、砂州の北側は侵食されて国道9号線前面の湖浜は完全に消失し、護岸が波に曝される状態となった。2012年4月では（図-11(e)）規模の大きな舌状砂州が形成された。一連

図-11 鳥ヶ崎砂州の空中写真と衛星画像 (A: 突出部, B: 突堤)

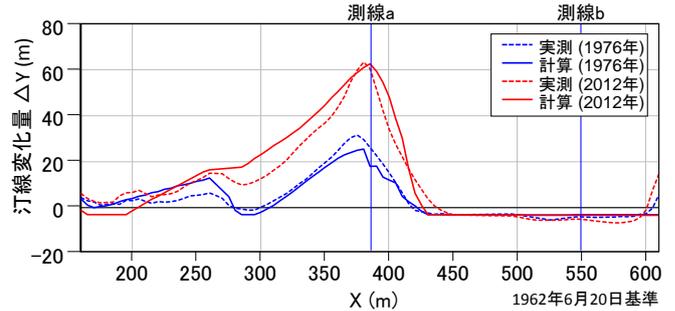
図-12 汀線変化

の汀線変化をまとめて示するのが図-12である。

舌状砂州がその尖り度を増しつつ発達を遂げたことが分かる。防波堤背後の舌状砂州の汀線は時間的に単調に前進し、ほぼ平行移動しつつ1962年と比べて最大63.4mも前進したことが分かる。これに対し、舌状砂州の北側では汀線が後退したものの、汀線が背後の護岸まで後退したため汀線後退量は最大6.6mと小さかった。

そこからの侵食土砂が防波堤背後に堆積するという変化が起きた。2012年までの変化では、棧橋付け根の不透過部分の沖側を沿岸漂砂が通過するようになったため、不透過部分による沿岸漂砂の阻止はなくなり、汀線から防波堤に至る全域で堆砂が起り、舌状砂州が大きく発達した。この間、防波堤東側の1976年に侵食が進んだ区域では侵食により水深の増大が起きたが、舌状砂州の東端部では西側から運び込まれた砂が堆積し、侵食区域が堆積区域へと変化した。前出の図-12には1976、2012年の実測・計算汀線変化量を示す。両時期とも計算結果と実測結果とはよい一致を示すことが明らかである。

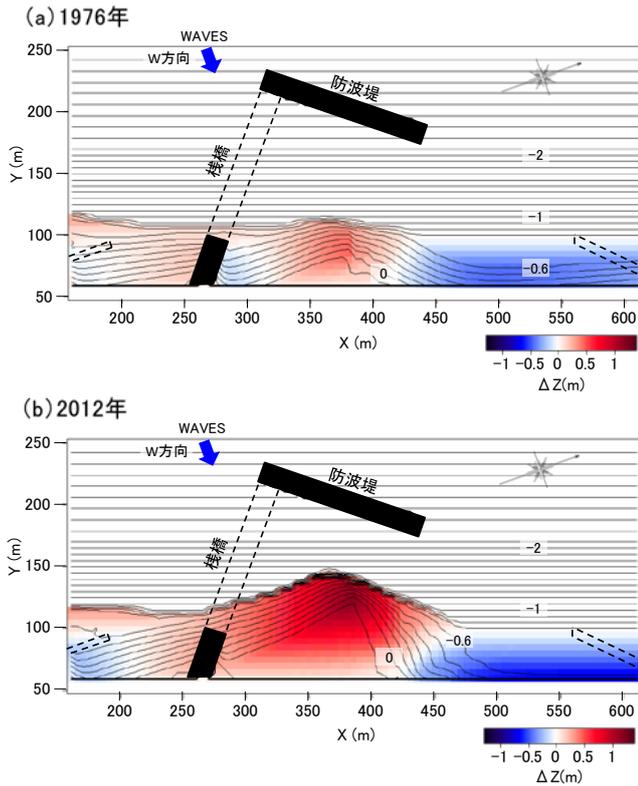
図-13は1976、2012年までの地形変化計算の結果を示す。1976年では栈橋の付け根の不透過部分（長さ27.5m）が東向きの沿岸漂砂を部分的に阻止したため栈橋の西側では堆積が、東側では局所的な侵食が生じた。同時に防波堤背後では舌状砂州の発達が始まった。この間には栈橋の不透過部分による東向きの沿岸漂砂阻止があったため、舌状砂州の形成には防波堤より東側区域が侵食され、

図-13 1976、2012年の予測地形
