既製RC杭を用いた既設杭基礎の地震時限界状態の評価に関する実験的研究

岡田太賀雄・鬼木浩二・河野哲也・星隈順一

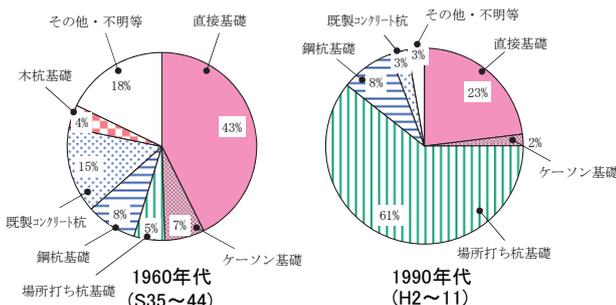
図-1 各基礎形式の割合²⁾

図-1は、1960年代と1990年代に建設された直轄国道の橋で用いられている基礎形式の実態を調査した結果である²⁾。これより、1960年代の杭基礎では、1990年代以降の主流である場所打ち杭よりも既製コンクリート杭の方が多く用いられていたことがわかる。次に、既製コンクリート杭の基数変遷を設計年代と杭種ごとに示した結果が図-2である²⁾。既製コンクリート杭は、昭和46年の道路橋耐震設計指針³⁾よりも前の基準で設計されている事例が多く、また、そのような古い年代においてはPHC杭よりもRC杭が多いことがわかる。このような調査結果を踏まえ、本研究では、既製RC杭の破壊性状に関する知見が十分ではなく、また過去の震災においても被災事例があることから古い年代に設計された既製RC杭を対象として選定した。

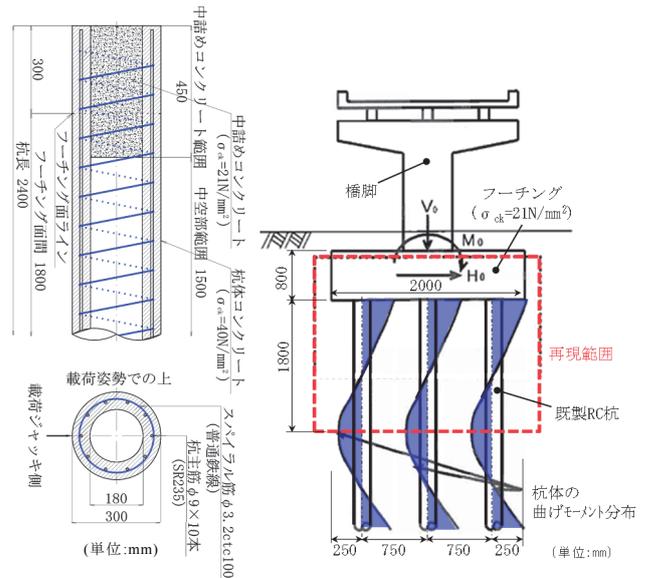
供用後に撤去された既製RC杭のはつり調査⁴⁾に基づいて設定した。既製RC杭模型は外径300mm、内径180mmの中空断面で、軸方向鉄筋は直径9mmの丸鋼であり、用心鉄筋としてその周囲を直径3.2mmの鉄線が螺旋状に巻き付けられている(以下、スパイラル筋と呼ぶ)。この鉄線はJIS G3532に基づく普通鉄線(SWM-B)であり、降伏点が明確ではなく、塑性変形直後に破断する特性があり、引張強さのみが定められた材質(ϕ 3.2mmにおける引張強さは540~1130N/mm²)である。

図-3 実験に用いた既製RC杭模型

図-4 杭基礎における地震時の荷重状態

実験で用いた既製RC杭基礎の詳細を図-3に示す。配筋条件等の詳細は、昭和46年よりも前の時代の製造で、実際に橋の杭基礎として用いられ、

本実験では、図-4に示すように、地震時における杭頭部付近の荷重状態を再現できるよう、写真-1に示すような荷重セットアップとした。杭基礎模型の構造形式としては、水平荷重方向に対し3本、荷重直角方向に2本の計6本の配置とし、中心間隔は杭基礎において一般的な杭径の2.5倍とした。杭とフーチングの結合条件は剛結合とし、杭径に相当する300mmを埋め込んだ。また、中詰めコンクリートは、図-3に示すように、杭頭先端から杭径の1.5倍に相当する450mmの範囲に打設した。なお、詳細は後述するが、文献5)及び6)に基づく計算を行うと、本杭基礎模型はせん断破壊型と評価される構造条件である。

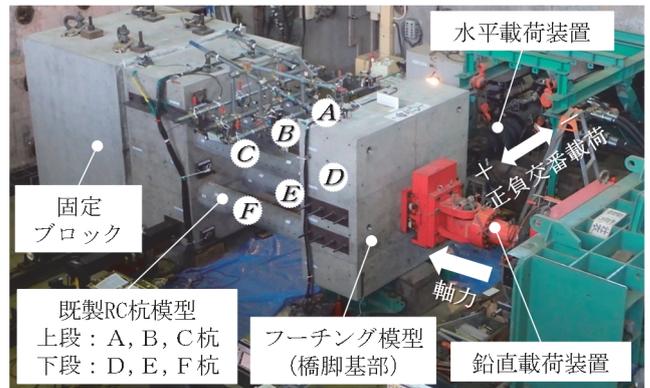
写真-1 杭基礎模型の設置状況

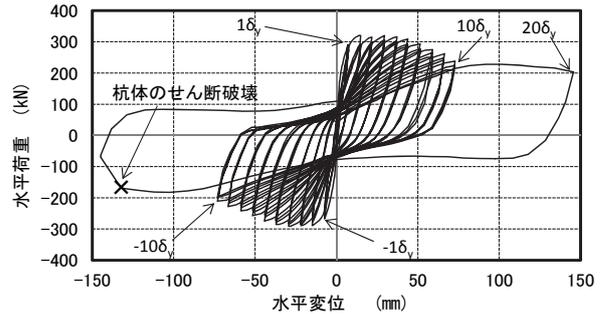
図-5に荷重実験により得られた水平荷重と水平変位の関係を示す。5 δ_y の荷重ステップ以降において杭頭部近傍のかぶりコンクリートの剥落が始まり、8~9 δ_y 時において杭の軸方向鉄筋がはらみだすことにより、6本の杭のうちの4本の杭でスパイラル筋が破断した(写真-2)。そして、このような損傷に伴い、水平荷重も徐々に低下してきている。

図-5 水平荷重-水平変位の関係

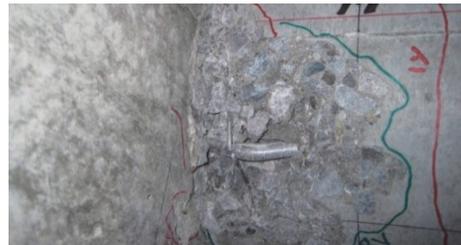
写真-2 E杭のスパイラル筋の破断状況(+9 δ_y 時)

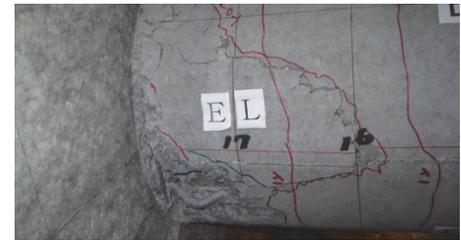
写真-3 E杭のひび割れ状況(+20 δ_y 時)

10 δ_y の荷重ステップの後、最終的な破壊形状を検証するために±20 δ_y の荷重を行った。その結果、正側の荷重では、B、C、E杭の杭頭部近傍に縦方向のひび割れが発生する損傷(写真-3)が生じ、負側の荷重では荷重変位が130mm程度に達した段階で、押し込み側となったA杭及びD杭の杭頭部近傍においてせん断破壊(写真-4)が生じた。

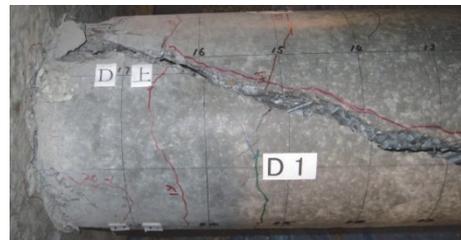
写真-4 D杭のせん断破壊の状況(-20 δ_y 時)

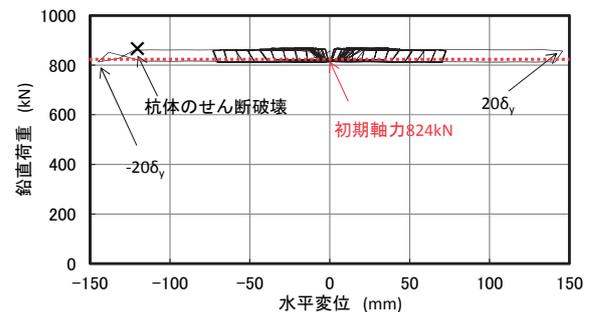
機能にどのような影響が生じるかを検証するため、作用させた鉛直荷重と水平変位の関係を整理した結果が図-6である。これより、 $-20\delta_y$ の載荷でA杭及びD杭にせん断破壊が生じた後も、杭基礎全体としては所定の鉛直荷重を保持できていることがわかる。これは、全ての杭がせん断破壊したわけではなく、杭基礎全体としては鉛直力を支持する機能が喪失する状況までには至っていないことを示している。

図-6 鉛直荷重-水平変位の関係

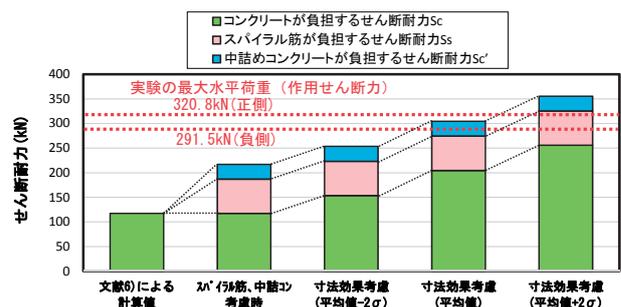
図-7は、文献6)~8)に基づいてそれぞれせん断耐力を試算し、実験により計測された水平力(6本の杭体に作用するせん断力の合計値)の最大値と比較して示したものである。ここで、既製RC杭のスパイラル筋は、そもそも設計上は見込まない用心鉄筋の扱いであり、また中詰めコンクリートの打設範囲もせん断破壊面全体に配置されていないことから、設計上見込まないのが一般的である。ただし、本稿ではこれらがせん断抵抗に寄与した場合の影響について確認するため、見込むことができる最小限のせん断耐力も試算して示している。ここで、スパイラル筋の降伏点については明確ではなく、引張強さのばらつきも大きいことから、文献6)で規定される上限値 345N/mm^2 として評価した。実験結果によれば、最大水平荷重は正側で 320.8kN 、負側で 291.5kN であり、文献6)により評価されるせん断耐力よりも大きな水平荷重に抵抗できていることがわかる。さらに、 $10\delta_y$ 相当の塑性変形レベルまではせん断破壊に至ってなく、この塑性変形レベルまでは少なくとも実験で計測された各載荷ステップにおける最大水平荷重よりも大きなせん断耐力を杭基礎全体として保有していたことを意味している。

図-7 既製RC杭基礎模型のせん断耐力の評価結果

を算出した結果と比較しても、実験で得られた最大水平荷重には達していない。このような評価結果となる理由の一つとしては、文献6)では、既製RC杭におけるコンクリートが負担するせん断応力度は $\tau_a = c_c \cdot c_e \cdot c_{pl} \cdot \tau_c = 1.5 \tau_c$ として規定されており、特に杭径の小さい既製RC杭に対して、有効高 d に関する効果 c_e が安全側の設定となっていることが挙げられる。そこで、文献7)及び8)に基づいて寸法効果の及ぼす影響を考慮し、さらにコンクリートが負担するせん断応力度として、平均値($\tau_c = 0.72d^{0.33}$)、並びに平均値から標準偏差 σ の±2倍相当分のばらつきを考慮してせん断耐力をそれぞれ試算した。その結果、寸法効果やばらつきの影響を考慮したとしても、コンクリートが負担するせん断耐力のみでは291.5kNの水平荷重に抵抗できたという今回の実験結果を説明できない。すなわち、スパイラル筋または中詰めコンクリートについても少なからず作用せん断力に対する抵抗に寄与していると考えられる。
