既設道路橋の現状と求められる技術開発

玉越隆史・加藤 豊

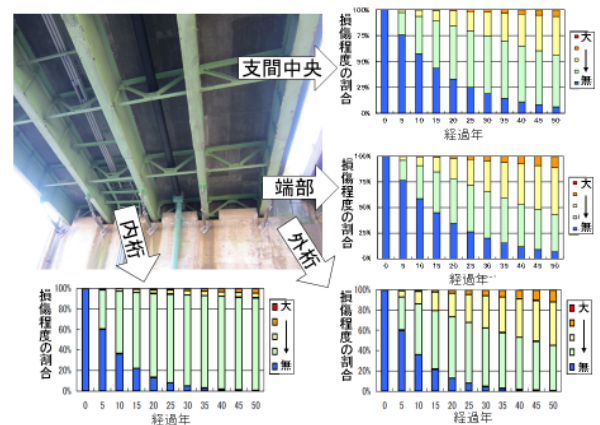
図-2 定期点検結果から得られる状態遷移確率の例

国では点検結果を分析し、既設道路橋の劣化の特徴の解明を進めている。例えば図-2は、国管理の道路橋の主桁の塗装劣化実績から求めた状態遷移確率分布である。橋の中の部位によっても劣化傾向は大きく異なり、部位毎にも劣化には大きな不確実性があることを示す結果が得られている。

他の損傷種類についても、橋梁形式や架橋環境などの条件によらず劣化過程に大きなばらつきのある結果が得られており、道路橋の維持管理にあたっては劣化の様態に大きな不確実性があることを踏まえる必要があることは間違いない。

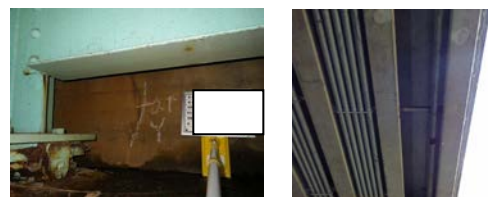
写真-1は狭隘な空間が形成されており近接目視などの点検が困難と考えられる例である。いずれも供用期間中に全ての部材の状態を目視等で定期的に確認することを考えた場合には問題の多い構造といえる。予定した定期点検の際には特殊な検

(a) 端横桁背面の例 (b) 添架物が支障となる例
写真-1 近接目視が困難な例

査機器などを使用して何らかの確認は行える可能性もあるが、維持管理では突発的な災害や不測の事故や不具合の発生も生じないとはいえず、そのような場合を考えると、単に点検が可能であるというだけでなく、条件によらず容易に点検が行えることは耐久性を確実なものとするためには重要な性能と考えることができる。また、狭隘部が全くない橋梁構造は現在のところ実現できておらず、添架物の配置等で配慮しようとしても空間設計における寸法の限界値など設計手法も確立していない。その確立は急務と言える。

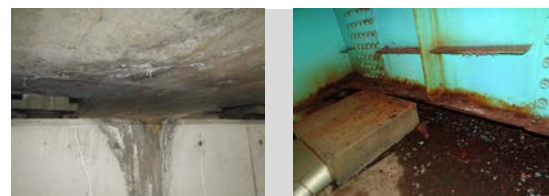
写真-2は橋座面と主桁の空間が少なく支承の補修など困難と考えられる例である。

(a) PC橋の例 (b) 鋼橋の例
写真-2 作業空間確保が困難な例

いずれの例も供用期間中に支承の補修や桁の補修補強が必要となった場合には施工に困難が予想される点は課題として指摘できる。道路橋では予定する補修や補強のための仮設用治具や台座などの備えを予め用意しておくことはもちろん有効である。しかし不測の事故や災害の発生も生じないとはいえず、単に補修補強などが可能であるというだけではなく、条件によらず確実かつ容易にそれらが実施できるようにしておくことも供用安全性、耐久性を確実なものとするためには重要と考えられる。供用期間中に補修や交換が必要となる可能性のある部材が全くない橋梁は現在まで実現しておらず、内容によらず補修や補強を想定してできるだけそれらが確実に行える空間設計を行うための手法の確立などもまた急務といえる。

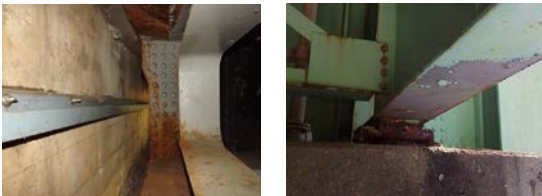
写真-3は狭隘な空間と部材の配置から、結露の発生や雨水の固定個所からの流下や滞留、日常的な高湿度環境の発生が疑われる例である。写真-4は部材の内部や一部に滞水が生じている例である。

(a) 桁端部の腐食の例 (b) 伝い水の影響の例
写真-3 耐久性阻害要因防止が求められる例

いずれも、防食機能の劣化や腐食を左右する環境条件が設計で想定する平均的な条件と大きく乖離しており、耐久性確保の上で問題のある事例といえる。架橋後の降雨やその排水、通年の温湿度条件などは予測不可能ではない。またそれらが防食に及ぼす影響や腐食現象そのものも未解明ということではない。しかし、複雑で大規模な道路橋の構造設計においては、部材等の耐久性を阻害する可能性がある要因は多岐にわたり、原理的にはそれらを全て予見可能であったとしても現実的にはそれらを漏れなく考慮し、万全の対策を講じることは困難な場合も多いと考えられる。

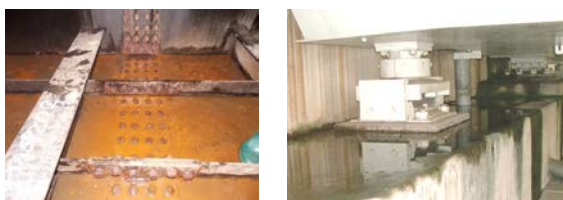
(a) 箱桁内滞水・腐食の例 (b) 橋座面の耐水の例
写真-4 耐久性阻害要因排除が求められる例

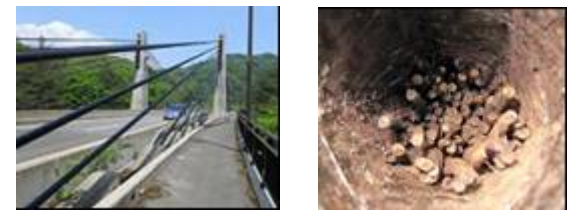
写真-5は、鋼トラス橋の斜材がコンクリート部材に埋め込まれた内部で破断した例。写真-6は吊形式橋梁の吊材の1本が腐食により破断した事例である。

写真-6 腐食で破断した吊材の例

いずれも、一定期間供用した後生じた事故であり部材が健全でさえあれば耐荷力に問題があるわけではない。しかし長い供用期間には点検が困難な部位で劣化が進行したり、設計で具体的には想定しない不測の外力によって一部の部材が深刻なダメージを受けることも可能性としては考えられる。橋の重要度や想定される第三者被害や社会的影響などの条件によっては、全橋崩壊などの致命的な事態だけは回避できるようにすることが合理的で、目標とした期間の供用をより確実なものとするために必要な対策とみなせる場合もあると考えられる。

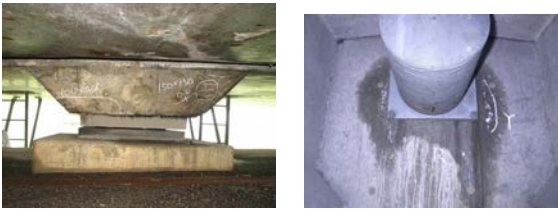
写真-7は、橋の性能に重要な部位で顕著な変状が疑われる例である。

支承部レヤーの破壊は支承機能に深刻な影響を及ぼす恐れが高いが、外観される変状からは内部の異常の程度や耐荷力性能への影響は容易に判断できない。ケーブル定着部からの漏水はケーブルに深刻な腐食が生じている可能性も疑わせるがやはり外観変状から内部の状況を正確に知ることはほぼ不可能である。そのため点検では深刻さが認識されないまま突然の事故を生じたり、機能回復が困難な状態に至らしめ、目標とした供用期間を全うできなくなる可能性もある。

(a) 支承部レヤーの変状 (b) ケーブル定着部の変状
写真-7 内部の状態が認識しづらい例

すなわち、耐久性にかかわる様々な異常が予防保全可能な段階で確実に検出できる構造となっているかどうかは耐久性の信頼性確保のためには不可欠な視点であり、これを実現する材料や構造、それらの組み合わせなどの知見の確立も求められている。
