道路橋基礎の地震時挙動の評価と耐震対策技術の開発

星隈順一・七澤利明

Recent Research Activities on Seismic Evaluation and Retrofit of Existing Foundations for Bridges

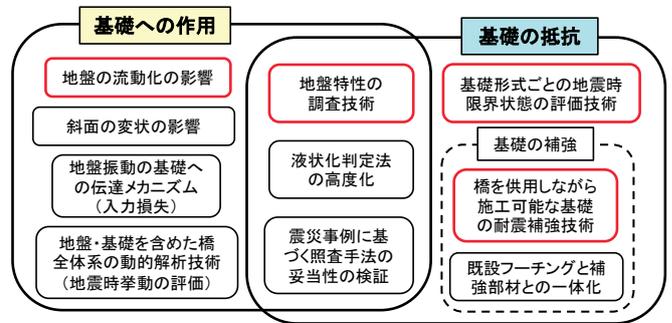
図-1 基礎の耐震評価と補強対策に関する研究課題
(赤枠は本稿で取り組みの一部を紹介している項目)

る基礎の照査や耐震対策の検討において参考となる技術情報を発信していくため、現在、土木研究所CAESAR等で取り組んでいる研究項目の全体像を示すと図-1の通りである。この中から、本稿では、液状化地盤における基礎の地震時挙動の評価の高度化と耐震対策に向けた取り組み、既設基礎の地震時限界状態の評価の高度化に向けた取り組みについて報告する。

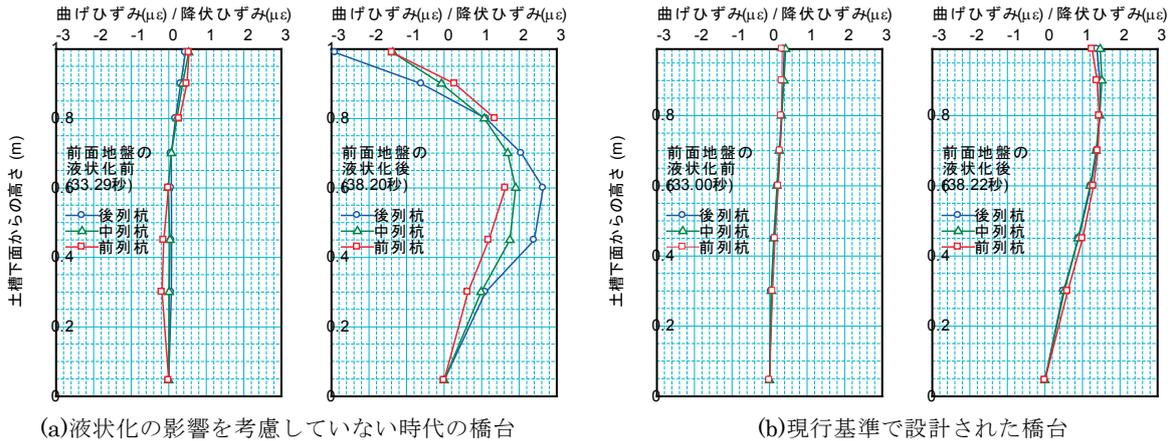
図-2 振動実験の結果得られた橋台を支持する杭の曲げひずみの分布

このような液状化地盤における既設橋台の模型に対して、道路橋示方書⁵⁾のレベル2地震動（タイプI地震動）に相当する地震動を与えて加震した。実験結果の一部については本誌でも既に速報的に紹介しているところであるが⁴⁾、杭基礎の地震応答は橋台前面の地盤が液状化した（過剰間隙水圧比が1.0に達した）時を境に大きな変化を示した。図-2は、両実験ケースに対して、橋台前面の地盤に液状化が生じた時刻のおよそ2秒前と3秒後における杭に生じた曲げひずみの分布を比較して示したものである。ここで、両ケースの実験結果を相対的に比較するため、曲げひずみの値は、本模型の対象として想定している実杭における降伏ひずみに相当する値で除して無次元化している。いずれのケースとも、前面地盤に液状化が生じる前は、フーチング下面からの水平力を杭とその前面地盤で支持している。液状化が生じた後は、液状化の影響を考慮していない時代の橋台では、橋台が前面に変位して橋桁との遊間が詰まり、たて壁の頂部は前面への変位が拘束される状況となり、前面地盤の液状化に伴って、杭には大きな曲げひずみが生じる挙動となっている。一方で、現行の基準により設計された橋台のケースで

は、橋桁端部との遊間が相対的に大きく、たて壁の頂部は前面側へ変位するものの、橋桁端部による拘束の影響を大きく受けずに挙動しており、このことがたて壁に作用する土圧を減少させ、杭に生じる曲げひずみは抑えられる傾向となっている。

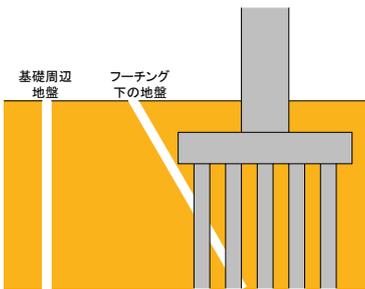
図-3 地盤調査のイメージ

このため、現在、昭和40年代半ば以前に施工された複数の既製杭基礎を対象として、地盤の密度等に関する現地調査を実施している。図-3に地盤調査のイメージを、写真-1に既設橋周辺での地盤調査状況を示す。周辺地盤及び杭間地盤に対して、標準貫入試験のほか土の現場密度の測定が可能なRIコーン貫入試験等を試験的に適用し、周辺と杭間での密度や貫入抵抗の違い等について評価を行う予定である。将来的には今回のような調査手法を確立・標準化し、「高度な地盤調査をすれば既設基礎をより合理的に評価できる」という道筋をつけていきたいと考えている。

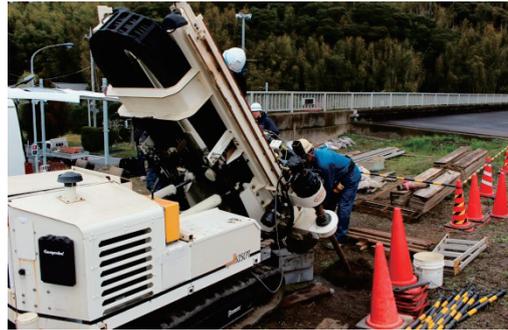
写真-1 実現場における地盤調査の状況

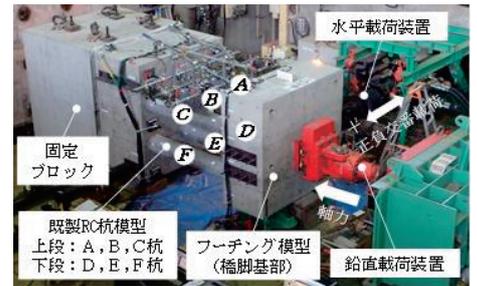
写真-2 既製RC杭基礎模型の正負交番載荷実験

実験に用いた既製RC杭の配筋細目は、実際の橋で供用された後に撤去された杭のはつり調査の結果を踏まえて設定した。実験は、地震時における杭頭部付近の荷重状態を再現できるよう、写真-2に示すような載荷セットアップで行った。ここで、本実験における構造条件に対して道路橋示方書に基づいて評価を行うと、本既製RC杭基礎模型はせん断破壊型と評価される。

載荷実験の結果は、曲げ変形が卓越したような履歴曲線となり、 $5\delta_y$ の載荷ステップから杭頭部近傍でかぶりコンクリートの剥落が生じ、さらに $8\delta_y \sim 9\delta_y$ 時において杭の軸方向鉄筋がはらみだすことによりスパイラル筋の破断が生じた。そして最終的には、 $20\delta_y$ の載荷ステップの途上において、コンクリート断面の損傷とスパイラル筋の破断に伴うせん断抵抗の低下により、一部の杭体でせん断破壊が生じた。せん断耐力にはばらつきがあることから、照査においてはそのばらつきに応じた安全余裕が考慮されているが、今回の実験結果を慎重に精査し、スパイラル筋や中詰コンクリートのせん断抵抗への寄与の度合いについて検討しているところである。

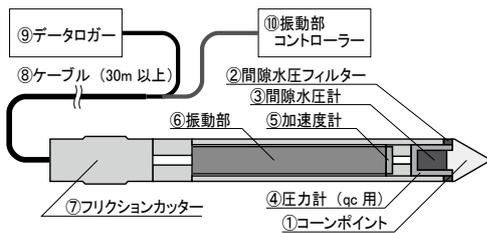
図-4 振動コーン試験機

もう一つの取組みとして、振動コーン試験機の開発と同試験調査による液状化判定手法の高精度化がある。図-4に試作した振動コーン試験機の概要を

示すが、先端部を振動させることにより、対象地盤の液状化有無や特性を直接的に計測するという原理である。現在は土木研究所及びEーディフェンスの振動実験土槽や埋立て地盤等において試験的に適用しており、今後、試作機の改良や評価手法について検討を進めていく予定である。

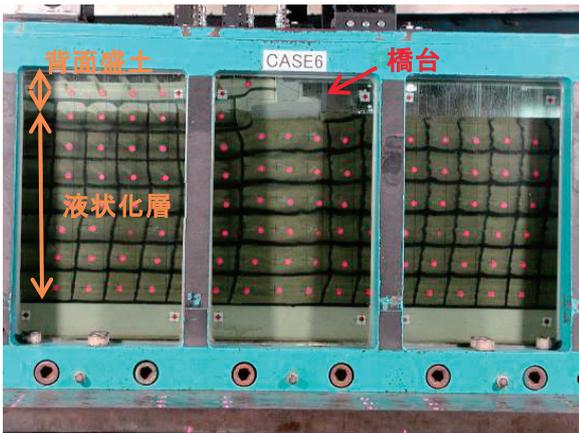
写真-3に現行基準により設計された試験ケースに対する加振後の状況を示す。橋台高(5m)に比べて液状化層厚が厚いため(18m)、背面盛土下側の地盤も液状化が生じ、盛土の沈下・前方への流動が生じていることが分かる。杭の曲げひずみは液状化層の中央部で最大となり、2.と同様の傾向となっている。今後、複数の補強工法を模擬した橋台の試験等を行い、効果的な補強対策について明らかにしていく予定である。

写真-3 加振後の状況 (現行基準の橋台の試験ケース)
