プレキャストアーチカルバートの地震時限界性能の評価

石田雅博・宇佐美惣・吉田英二・久保田伸一

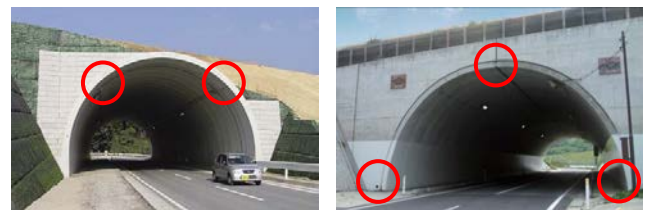
写真-1 ヒンジ式アーチカルバート（赤丸はヒンジ位置）

近年、工期短縮や施工の合理化を目的として、プレキャストカルバート工法の使用が見られる。その中でもプレキャスト部材間の継手をヒンジと評価し、アーチ肩部に2つヒンジを有する2ヒンジ式アーチカルバートと、アーチクラウンと両脚部に3つヒンジを有する3ヒンジ式アーチカルバート（以下「2ヒンジアーチ」、「3ヒンジアーチ」という。）は、施工実績の多い工法である（写真-1）。

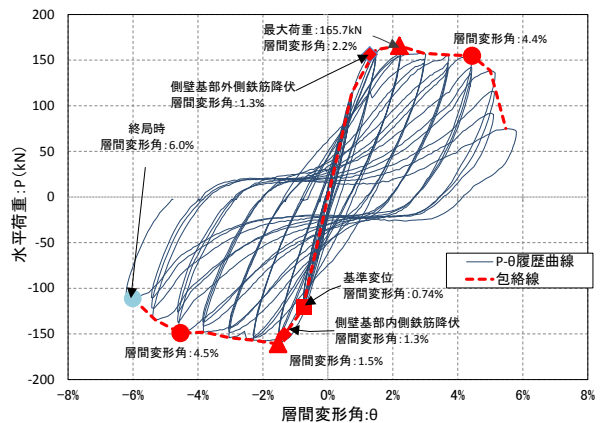
図-3 水平荷重-層間変形角の関係（2ヒンジ）

水平荷重と層間変形角との関係を図-3に示す。供試体の損傷は、左右側壁基部の外側側鉄筋が層間変形角 1.3% で降伏し、続いて内側側鉄筋が層間変形角 2.2% で降伏した。その際に層間変形角

図-3に示すように、負側の水平荷重は層間変形角1.5%にて最大を示したが、構造物にとって好ましくない隅角部の損傷発生は、層間変形角2%以降であり、最終的には層間変形角4%以上の変形能を示した。このことから、変形能は少なくとも目安の2%以上を有することが確認できた。

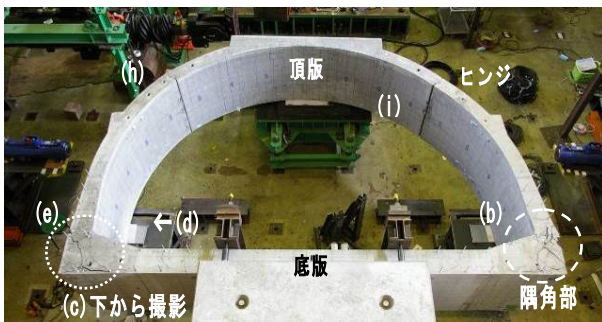
(a) 全景（矢印は撮影方向を示す）

写真-2 終局状況写真（2ヒンジアーチ）

2.2%にて隅角部へ斜め方向のひび割れが発生した。最大荷重は正側165.7kN、層間変形角+2.2%で達した。層間変形角3.0%で隅角部に斜め方向ひび割れが目立ち始め、層間変形角4.4%まで最大荷重の約95%以内の荷重が保たれた後、荷重が低下し終局に至った。終局状態の供試体を写真-2に示す。写真-2(b)、(c)、(d)、(e)に示すような側壁付け根から隅角部にかけて、大きなひび割れやかぶりコンクリートの剥落などが見られた。このことから、終局時に荷重低下を引き起こした主要因は、隅角部でのひび割れや剥落などの損傷であることが確認された。一般に設計では隅角部は剛域と見なす部位であるため、終局時においても、隅角部は高い耐力を有することが必要であると考えられる。

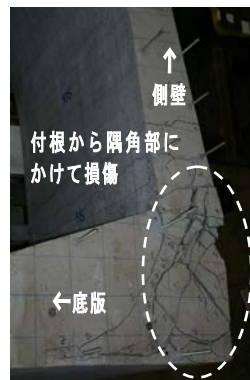
(b) 隅角部損傷（上側）

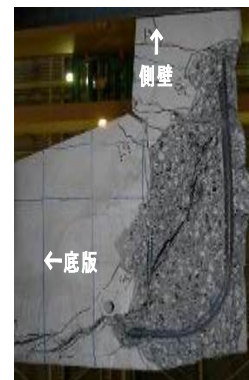
(c) 隅角部損傷（下側）

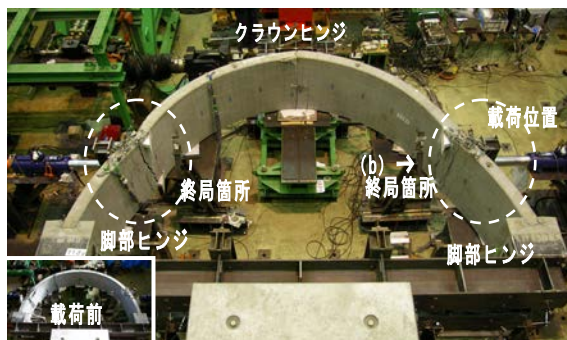
(a) 全景 (矢印は撮影方向を示す)

写真-3 終局状況写真 (3ヒンジアーチ)

水平荷重と層間変形角の関係を図-4に示す。損傷過程は、層間変形角0.24%でアーチ部材外側の鉄筋が降伏した後、荷重が徐々に増加するとともに、アーチ部材の内面側に曲げひび割れが発生した。層間変形角2.1%において最大荷重99.9kNに達した後、層間変形角2.4%において、アーチ部材の載荷点位置の曲げ損傷により急激に荷重が低下し終局に至った。終局時の損傷状況を写真-3に示す。写真-3(a)より、終局状態は左右のアーチ部材の載荷位置が塑性ヒンジ化しており、載荷前に比べ大きく変形をしている。載荷位置の内側には写真-3(b)、(c)に示すような曲げによる損傷が発生していた。写真-3(d)、(e)に示すクラウン部のヒンジと脚部のヒンジについては、アーチ部材

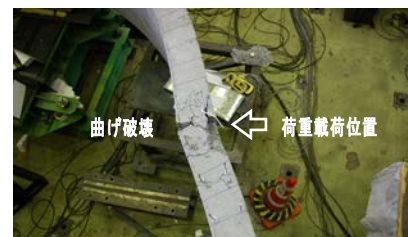
(c) 載荷位置終局状況
