# 日立市河原子海水浴場の侵食の実態

宇多高明・大木康弘

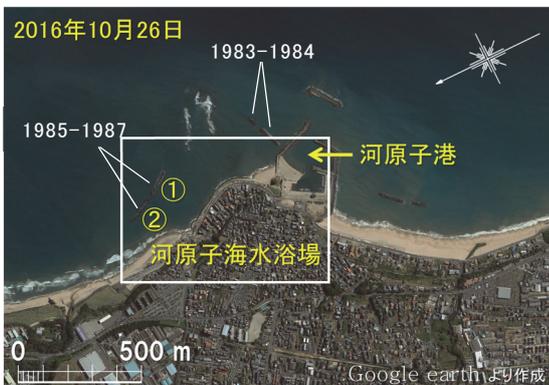
図-1 河原子港周辺の衛星画像と踏査地点

茨城県日立市に位置する河原子海岸は、海水浴場として古くから有名であったが、近年侵食が著しく進み、緩傾斜護岸の前面にあった砂浜が消失して護岸に波が直接作用する状態となり、海水浴利用が困難となった。この海岸は、図-1に示すように河原子港の北側に隣接し、沖合の岩礁背後に形成された舌状砂州が海水浴場の主要部分として使われていたが、その砂州が急速に消失した。この結果、高波浪時には海岸線に沿う道路への越波も著しくなった。対策として護岸の嵩上げも行われたが、依然として越波が起り、応急的に設置された大型フトン籠が破壊され、中詰めの際が散乱する状態となっている。一方、当海岸沖にある広大な露岩域はアワビ・ワカメなどの良好な漁

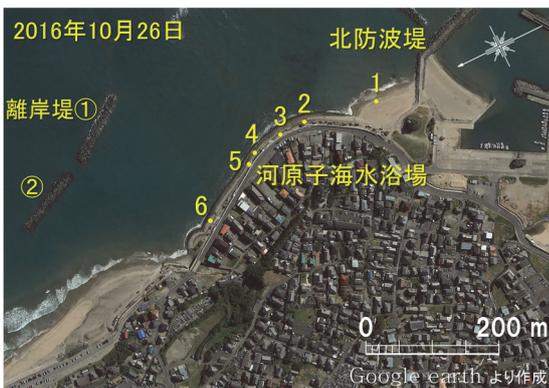
図-2 河原子海水浴場の拡大衛星画像

場であるために、対策立案においては漁場への影響を極小化することも求められている。図-1の矩形域の拡大衛星画像を図-2に示すが、河原子海水浴場は、図-2に示すほぼ半円形状の突出部に位置する。2003年以前にはこの突出部の前面には砂浜があり、そこが海水浴場の主要部分として利用されてきたが、この砂浜が急速に削られた。図-2には現地踏査時の写真撮影地点番号を示す。まず、衛星画像の解析を行い、次に周辺区域の汀線変化を調べ、さらに河原子港周辺での深淺測量データの解析を行った。なお、当海岸の南約18kmに位置する常陸那珂港での1991～2010年の波浪観測結果（NOWPHAS常陸那珂港、オンライン）を参照すると、当海岸付近の波浪条件として、エネルギー平均波の波高は1.2m、周期は7.9sである。

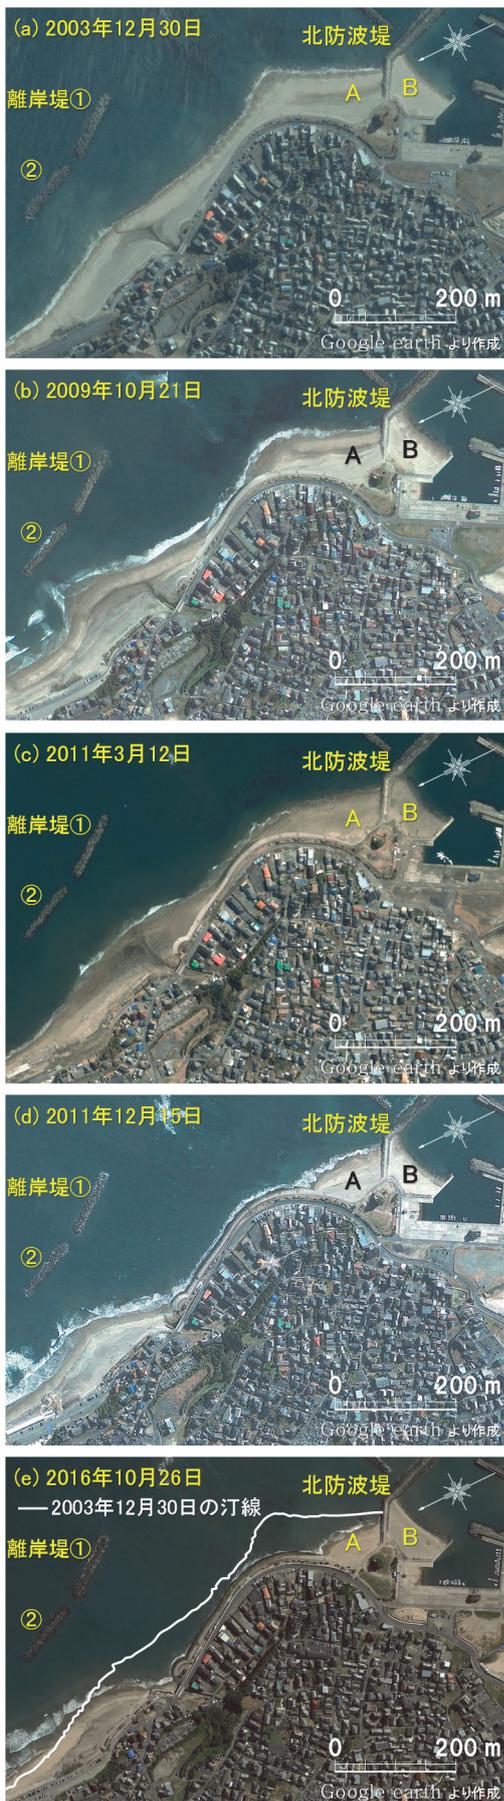
図-3 河原子港周辺の深浅図 (2003~2016年)

図-3には、2003年から2016年までに取得された5時期の衛星画像より河原子海水浴場周辺を切り出した画像を示す。2003年には離岸堤①の南側隣接部において砂浜幅が23mと狭まっていたが、砂浜は海水浴場全体に広がっていた。2009年には2003年当時砂浜幅が狭かった付近で侵食が進み、緩傾斜護岸が113mにわたって波に曝される状態となった。大地震直後の2011年3月12日にもほぼ同じ状態であったが、2011年12月15日には緩傾斜護岸の大部分が波に曝される状態となった（図-3(d)）。図-3(e)に示す2016年10月26日の画像では、2011年12月15日と比べて緩傾斜護岸の大部分が波に直接曝された状態については変化がなかったが、北防波堤を挟んだ北側の海浜Aで砂浜面積が減少すると同時に、河原子港内の海浜Bで面積が増加したことから、一部の砂は河原子港内へと運ばれたと考えられる。図-3(e)には2003年12月の汀線形状も示す。2003～2016年に河原子海水浴場では広域で砂浜が消失し、緩傾斜護岸が波に曝されるようになったことがよく分かる。

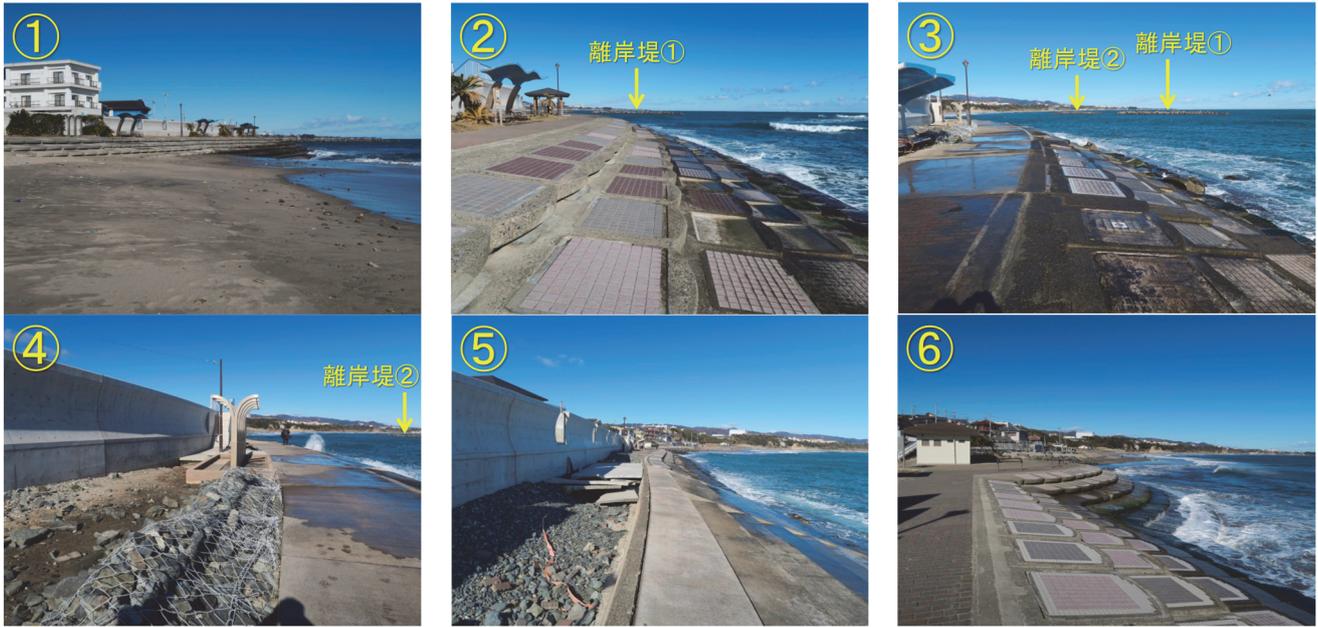
写真-1 河原子海岸の現地状況写真

写真-1には図-2に示した地点1~6での観察結果(写真①~⑥)を示す。まず、写真①は、北防波堤に隣接する砂浜上の地点1より北部にある緩傾斜護岸を望んだもので、手前側には砂浜があるのに対し、北部では前浜がなく、緩傾斜護岸が波の直接的な作用を受けて黒ずんでいるのが分かる。次に、緩傾斜護岸上の地点2より、北部に設置された離岸堤①を正面に望んだのが写真②である。この付近には緩く湾曲した法線を有する緩傾斜護岸が設置されていたが、そののり先には前浜が全くなく、のり先を波が洗っていた。

緩傾斜護岸が東側に最も張り出した地点3では緩傾斜護岸への越波が著しく、遊歩道には写真撮影時も波が遡上していた。また、緩傾斜護岸ののり先では平ブロックのめくり上がりが起きていた(写真③)。その北側の地点4では、遊歩道の背後に設置されていた大型フロン箆の詰め石が岸向きの波力を受けて陸側へ押されたため大きく変形していた(写真④)。さらに、緩傾斜護岸の曲線部を通過し直線部を望む地点5では、緩傾斜護岸と嵩上げ堤防の間の遊歩道に張ってあったコンクリート版が破壊され、現地踏査時には、護岸背後が局所洗掘を受けてそこから運ばれた砂礫が嵩上げされた堤防によりかかるようにして堆積していることが確認された(写真⑤)。このことから、この付近でも激しい越波があったことが確認された。一連の緩傾斜護岸の北端の地点6近くには図-2に示したように半円形の突出部が造られており、大地震前にはその前面に広い前浜があったが、今回の調査時には写真⑥のように前浜は完全に消失し、のり先に強い波が作用していた。

河原子海水浴場の侵食は、会瀬漁港の南側隣接部に設置された離岸堤による波の遮蔽域形成に伴って北向きの沿岸漂砂が誘起され、これにより砂が流出した上、2011年の大地震時の地盤沈降によりもたらされたことが分かった。海水浴場沖はアワビ・ワカメなどの良好な漁場なので、それらに影響が及ばないようにしつつ粒径の大きな材料を用いた養浜などにより砂浜の回復を目指すことが必要と考えられる。

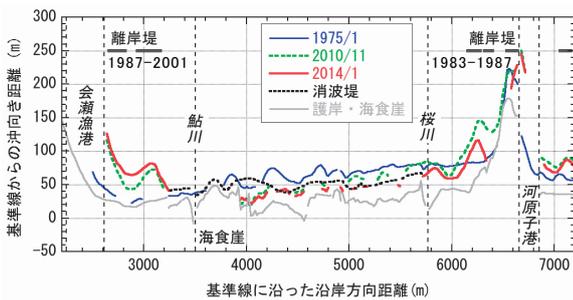
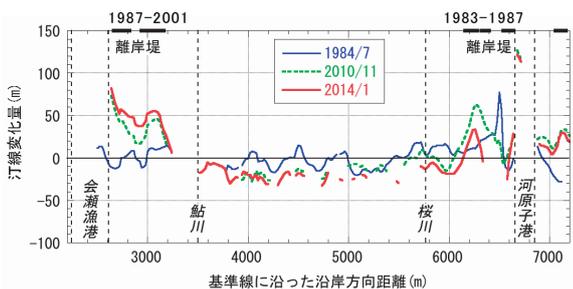
図-4 河原子港周辺の地形変化（2003年12月基準）

河原子海岸の侵食原因については既往文献が参照できる。会瀬漁港から河原子港間約4km間の汀線形状と、1975年基準での汀線変化量を図-4に示す。これによれば、1975~2010年には会瀬漁港の離岸堤背後で堆砂が進み、汀線が最大80m前進し、同様に河原子港の北側に隣接する離岸堤背後でも堆砂が進んだ。これと対照的に、中央部の鮎川~桜川間では汀線が後退傾向にあって、中央部から両端方向への沿岸漂砂が起きたことが分か

る。2010～2014年には、会瀬漁港の離岸堤背後で汀線がさらに前進したが、河原子港の北側隣接部では2010年までの変化と逆に汀線の著しい後退が起きている。このように会瀬～河原子間の海浜変形には、両端部での離岸堤等の建設により砂が両端部へ運ばれたことが深く係わるが、会瀬漁港の離岸堤の堤長は150、208mと、河原子海水浴場の離岸堤長100、100mと比べて大きいので、その分波の遮蔽効果が著しく、結果として会瀬漁港の南側の離岸堤背後への砂の集中的堆積が

起きたと考えられる。

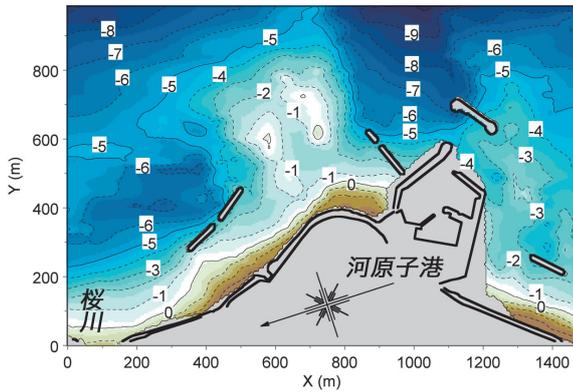
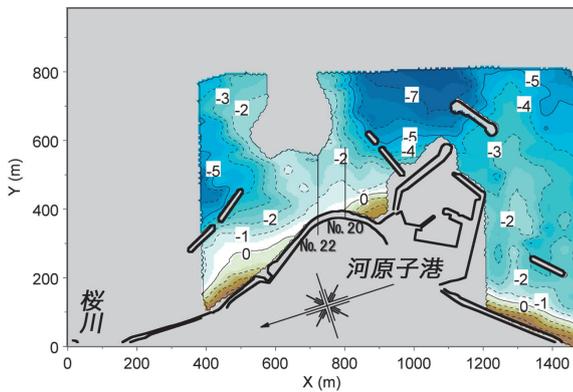
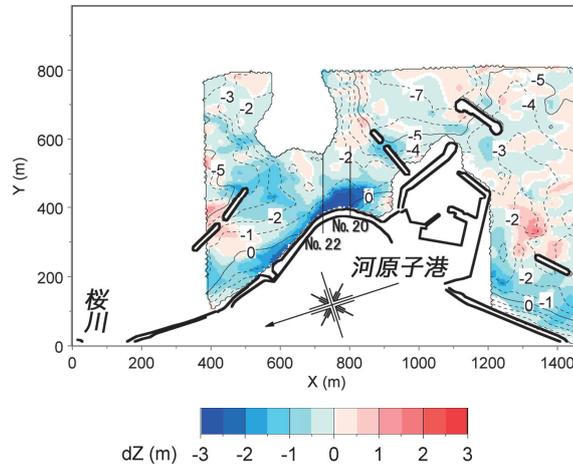
図-5 縦断測量の測線配置

図-5には2003年と2013年の深淺図とこの間の地形変化量を示す。まず、2003年では河原子港の北側隣接部において水深1m（D.L.基準、以下同様）の等深線で囲まれる幅約200mの岩礁帯が東向きに約300m突出していた。この岩礁帯の張り出しと対照的に、そのすぐ南側には水深が9mに達する深い切れ込みがあり、同様に岩礁の北側にも深さ6mの深みが岸近くまで迫っていた。浅い岩礁帯が東向きに大きく張り出し、両側には深みが発達していたため、波の回折作用に伴い岩礁帯の背後には舌状砂州が形成されており、これが河原子海水浴場の主要部分を構成していた。2011年3月11日には東北地方太平洋沖地震が発生し、河原子港付近で31cmの地盤沈降が生じ、2013年12月では、河原子海水浴場の半円形の緩傾斜護岸が露出し、海水浴場として機能しなくなった。図-5(c)には2003年12月基準での2013年までの地形変化量の分布を示す。2013年までには河原子海水浴場で集中的な侵食が起き、護岸前面の水深が最大3mも増大した。また河原子港の南側隣接部での侵食も続いている。地震前の2003年以降河原子港周辺で単調に侵食が進んだことから考えると、侵食原因には2.で述べた会瀬漁港の南側隣接部に設置された離岸堤による波の遮蔽域形成に伴う沿岸漂砂の作用に、大地震に伴う地盤沈降の影響が重なったと推察される。

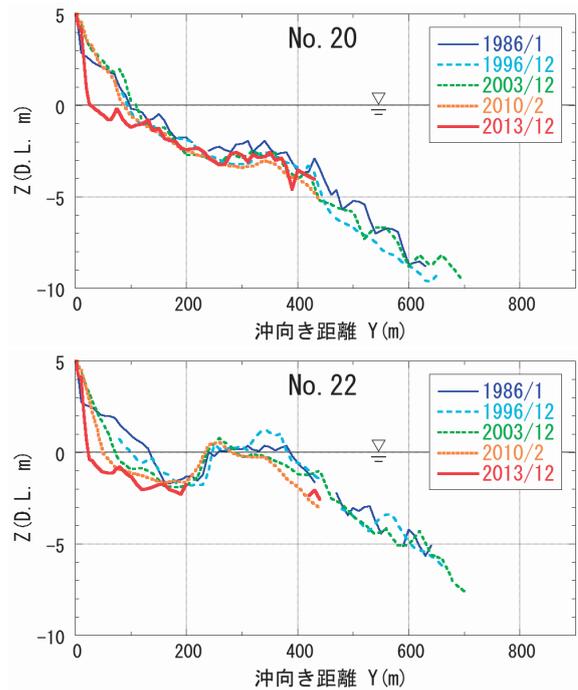
図-6 縦断形変化 (1986～2013年)

図-5に示した測線に沿う縦断形を図-6に示す。

測線No.22では汀線が110mも後退すると同時に、2.5～-2mの水深帯が大きく掘られ急深な地形となった。またNo.20でも前浜が大きく削り取られた。著しい侵食は大地震の発生前から単調に進んできていたことが特徴である。侵食以前の1986年当時の前浜勾配1/30が2013年には緩傾斜護岸が露出して勾配が1/3と急になった。これらが原因して護岸背後の道路への越波が著しくなった。
