粗面型ゴム粒子入り凍結抑制舗装の性状と凍結抑制効果 (国道8号富山県魚津市での施工事例より)

本レポートでは、当該工法の概要及び基本性状を述べるとともに、国道8号富山県魚津市での施工事例と供用後4冬目までの冬期路面性状の調査結果について紹介する。

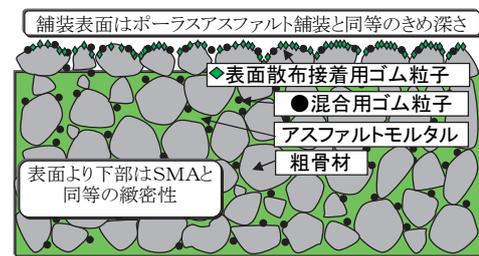
図-1 粗面型ゴム粒子入り凍結抑制舗装の概念図

粗面型ゴム粒子入り凍結抑制舗装 (以下「粗面型凍結抑制舗装」という。) の概念図を図-1に示す。本工法は、粗面型SMA 混合物にゴム粒子を

混合するとともに、舗装表面にもゴム粒子を散布接着させた物理系凍結抑制舗装であり、表面付近のテクスチャがポーラスアスファルト舗装と同等で、表面以下はSMA と同等に骨材間隙をアスファルトモルタルで充填された密実な構成を持つ舗装である。

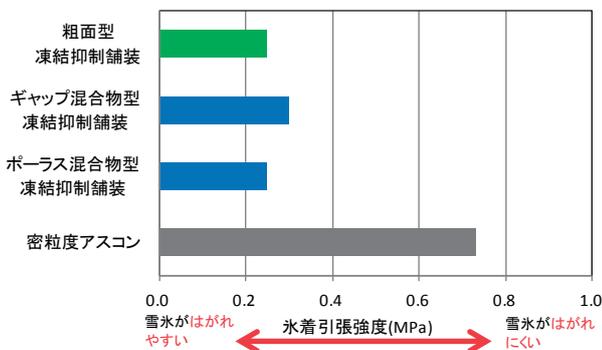
図-2 氷着引張強度試験結果

氷着引張強度試験結果の一例を図-2に、氷板ホイールトラッキング試験結果の一例を図-3に示す。併せて大林道路保有の他物理系凍結抑制舗装（ギャップ混合物型凍結抑制舗装、ポーラス混合物型凍結抑制舗装）と比較用通常混合物（密粒度アスコン、粗面型SMA）の結果も示す。図-2より、粗面型凍結抑制舗装は、密粒度アスコンと比較して氷着引張強度が小さく、雪氷がはがれやすいことが確認できる。図-3より、粗面型SMAの氷板・ひび割れはくり率は10%程度であるのに対し、粗面型凍結抑制舗装は85%程度であり、雪氷を破砕しやすいことが確認できる。

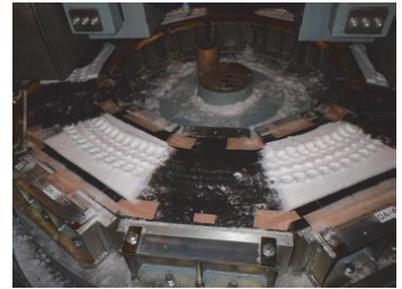
写真-1 回転ラベリング試験状況

当該評価方法は、氷点下の恒温室内で回転ラベリング試験機を使用して、供試体上に作製した擬似積雪上に車輪を走行させ、任意の走行毎に雪氷のはがれ具合とすべり抵抗値 (BPN) を測定して凍結抑制性能を検証する方法である。回転ラベリング試験機はタイヤの蹴り出し効果があるため、実際の積雪路面における車両通過による路面状態を再現できるものと考えられる。試験状況を写真-1に、試験結果を

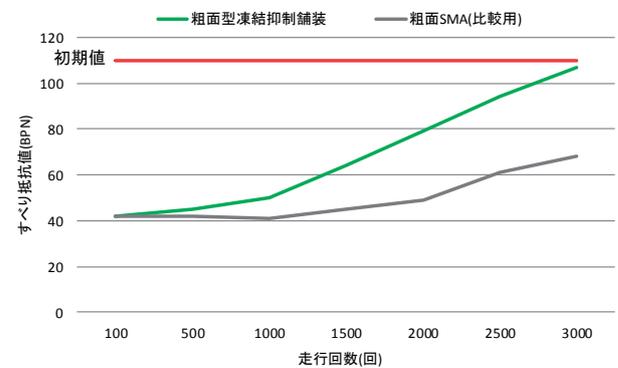
図-4 回転ラベリング試験結果

粗面型凍結抑制舗装は、1,500回走行時に路面が露出しはじめ、徐々にBPNが高くなり、

3,000回走行後に写真-2に示すように車輪走行箇所の端部を除いてほぼ露出していることが確認できた。一方、比較用の粗面型SMAは走行回数の増加とともに表面の凹部分及び骨材上面に圧雪による氷板が形成しはじめ、3,000回走行時にも写真-2に示すように、それらの多くが残っていることが確認された。

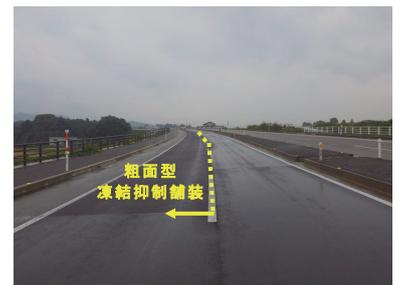
写真-9 降雨時の路面状況

降雨時の路面状況を写真-9に示す。隣接する第二走行車線は路面に水膜が発生しているのに対し、第一走行車線の粗面型凍結抑制舗装は、舗装表面のきめ深さにより、水膜発生を防止していることが確認できる。

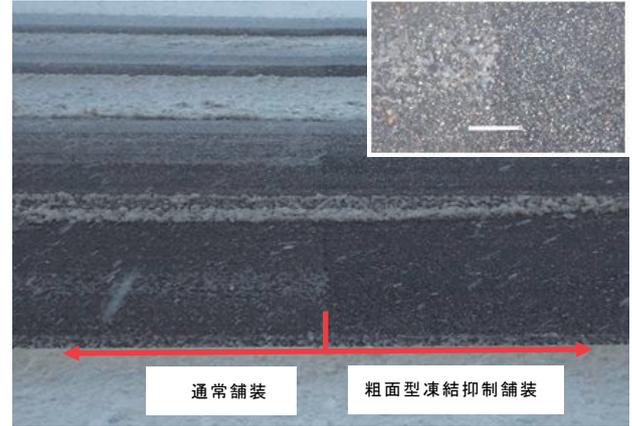
写真-12 4冬目の路面状況

供用後1冬目、2冬目及び4冬目の冬期路面状況を写真-10～12に示す。写真より、1冬目、2冬目及び4冬目とも隣接の通常舗装区間は雪氷が洗濯板状に形成し根付いた状況であったが、粗面型凍結抑制舗装区間は黒路面が露出しており凍結抑制効果が確認できる。このことから、粗面型凍結抑制舗装は、施工直後だけでなく4冬目（供用後3年）においても凍結抑制性能を持続していることが確認された。
