あと施工された鉄筋コンクリート変位制限構造の破壊機構

山口岳思・大島義信・大住道生

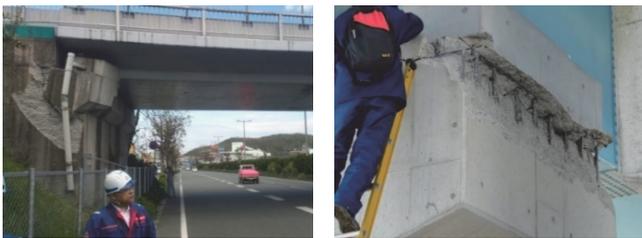
写真-1 変位制限構造の損傷状況^{1),2)}

2016年熊本地震や2011年東北地方太平洋沖地震をはじめとした過去の地震では、変位制限構造として設置されたあと施工のコンクリートブロックの橋座部側の接合部が、地震力により損傷した事例が報告されている（写真-1）。この破壊形態は、あと施工の制約により縁端距離が小さかったことや、鉄筋量の少ない橋座部への接合などが影響していると考えられるが、このような破壊形態が生じることは、上部構造を下部構造上に留める観点から重大な課題である。

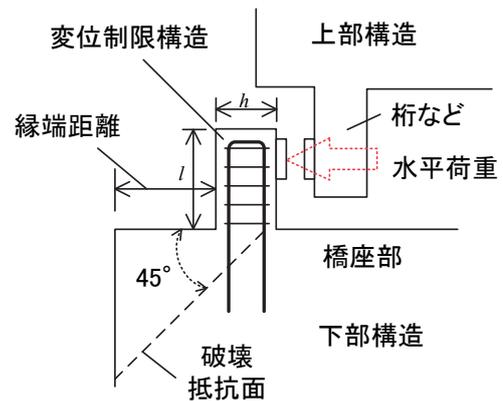
図-1 変位制限構造のコンクリートブロック

変位制限構造としてのコンクリートブロックは、地震による影響で移動する上部構造を下部構造上に留めることを目的として、下部構造の橋座部上に設置されるはり部材である。このコンクリートブロックは、衝突時に上部構造から伝達される水平荷重をはり部材として受け持つよう設計されている。ただし、コンクリートブロックの高さ l と幅 h の関係によって、コーベル（張出し長さの短い片持ちはり）として設計する必要がある場合もある（図-1）。

コンクリートの負担分としては、背面側のアンカーボルト等から斜め45度の角度で広がる3次元形状の面積を抵抗面積として評価している（図-1、図-2）。また、鉄筋の負担分としては、補強鉄筋の降伏強度と断面積の積で評価している。ただし、既往研究³⁾において、最大荷重に達した際に補強鉄筋のひずみが必ずしも降伏ひずみに達していないことから、低減係数の設定を提案している。更に、その前提として、適切な縁端距離が確保されていることやアンカーの橋座部コンクリートへの付着を想定している。

また、試験体の内部の破壊性状については、図-6(a)に示す後方アンカー表面付近からの斜めひび割れが発生していることから、想定通りに図-1に示す斜め45度程度で破壊面が形成され、その範囲のコンクリート及び鉄筋が、水平力に抵抗したものと考えられる。

確認され、このひび割れはブロック背面の広範囲にわたり発生していた。この破壊性状は既往研究³⁾とも異なり、図-1に示すブロックから延びる45度の破壊面とは異なる破壊面が形成されたものと考えられる。

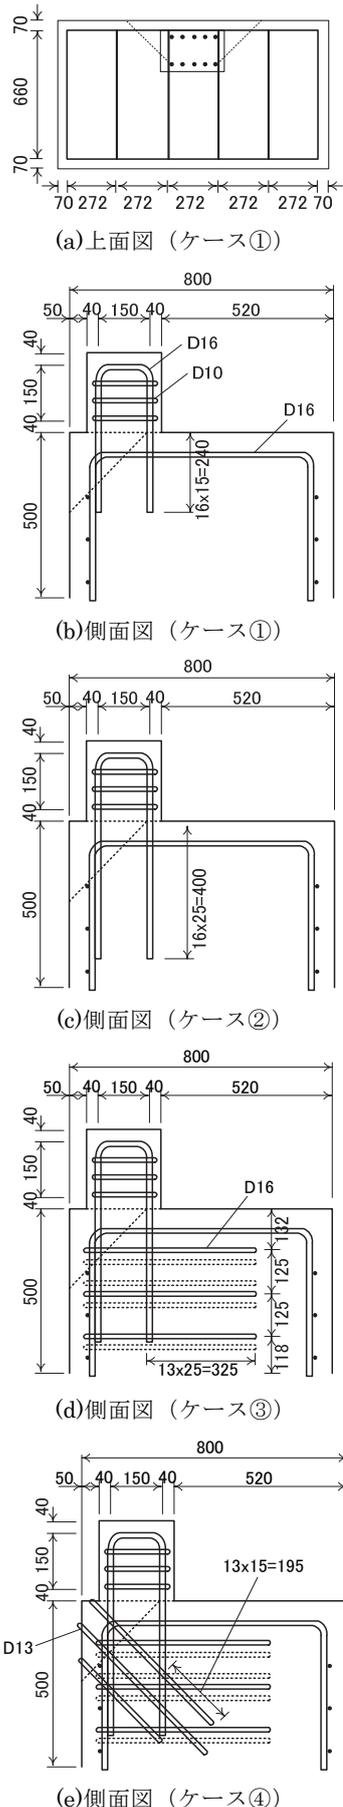
図-3 試験体配筋図 (単位mm)

本研究における各補強方法の検討ケースについて表-2に、試験体配筋図について図-3に示す。橋座部へのアンカー定着長の違いとして、一般的な定着長である鉄筋径Dの15倍とそれ以上の場合として鉄筋径Dの25倍とした。また、橋座部への補強方法として、水平補強鉄筋及び斜め補強鉄筋にて補強した場合について検討した。

模型試験体寸法などは想定している原寸の1/2モデルとした（表-1）。ただし、鉄筋量についてはコンクリート断面に対する鉄筋比にて換算した。コンクリートブロックは、鉄筋コンクリート構造とし、ブロックと橋座部との接合部をあと施工アンカーで構成している。あと施工アンカーには異形鉄筋SD345 D16を用いて、先に施工した橋座部の上面に対してハンマードリルで円形孔を削孔し、所定のアンカー定着長を確保して、エポキシ樹脂系接着剤により定着させた。また、アンカーの縁端距離については、橋座部の構造鉄筋の内側とし、施工上可能となる最小距離とした。橋座部については、一般的な橋台構造となるようなコンクリート材料（設計基準強度24N/mm²）、鉄筋量とした。なお、供試体には固定用のコンクリート部分も併せて打設している。

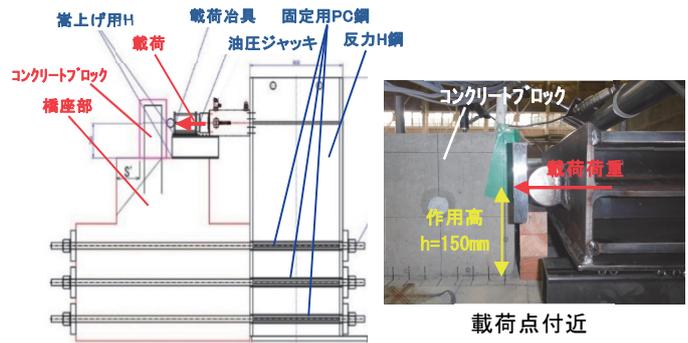
図-4 載荷実験設備状況

载荷実験は図-4に示すとおり、試験体の固定部とH鋼をPC鋼棒に緊張力を加えることで固定し、模型そのものに反力を取り、油圧ジャッキによって水平载荷した。計測については、各荷重でのロードセルによる荷重、変位計による変位の計測等を実施した。なお、ケース①（標準ケース）では、载荷荷重が100kNに達した段階でブロックの上部かぶりコンクリートが破壊したことから、ブロックの修復をしたうえで、再载荷している。

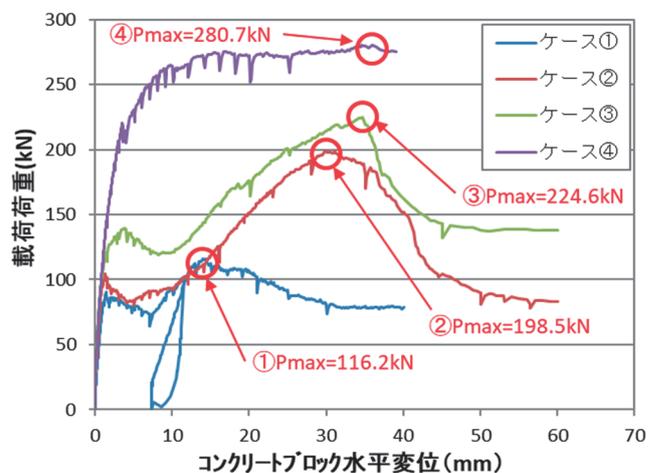
図-5 荷重-変位関係

荷重-変位関係の包絡線を図-5に、載荷中及び載荷後に観察した表面ひび割れ状況の例(ケース①)を写真-2に示す。更に、各ケースの試験体内部の破壊性状を確認するために、載荷終了後、載荷方向に直角方向の試験体中央位置でワイヤーソーにて切断し、その断面を観察した。内部ひび割れの状況について図-6に示す。なお、ケース④の斜め補強鉄筋の配筋図については、施工時の配筋制約等により、実際とは誤差が生じている。

標準ケースであるケース①については、載荷開始後、載荷荷重82.1kN時点でブロックとの接合部から初期ひび割れ (写真-2(b))が発生した直後に、橋座前面のかぶりコンクリート (写真-2(a))に剥離が生じ、荷重が低下した。この破壊性状は既往研究³⁾と異なるが、縁端距離が小さいことが原因と考えられる。その後、再び荷重が増加し、後方アンカーから前方に斜め64~72度程度の表面ひび割れの発生 (写真-2(c))を伴いながら最大荷重116.2kNまで達し (図-5①)、橋座部で破壊した。なお、最大荷重は計算値と同程度であったが、最大荷重に至る過程で、かぶりコンクリートが剥落する破壊形態となった。

標準ケースに対して、アンカーを延長したケース②の場合には、載荷初期段階では、ケース①と同様に載荷荷重100kN程度まで達したとき、ブロックとの接合部から初期ひび割れが発生し荷重が減少した。その後、荷重が再び増加し、後方アンカーからの表面ひび割れ (斜め70~73度程度)を伴いながらもケース①の最大荷重を超えて、最大荷重198.5kN (図-5②)まで達し、橋座部で破壊した。

水平補強鉄筋を追加したケース③の载荷初期段階では、ケース①及び②と同様にブロックとの接合部から初期ひび割れ発生後に荷重減少があったが、初期ひび割れ発生の荷重は140kN程度となりケース①及び②よりも大きくなった。その後、ケース②と同様に荷重が増加する傾向であったが、最大荷重はケース②よりも向上して224.6kN(図-5③で、変位として35mm程度)を示した。

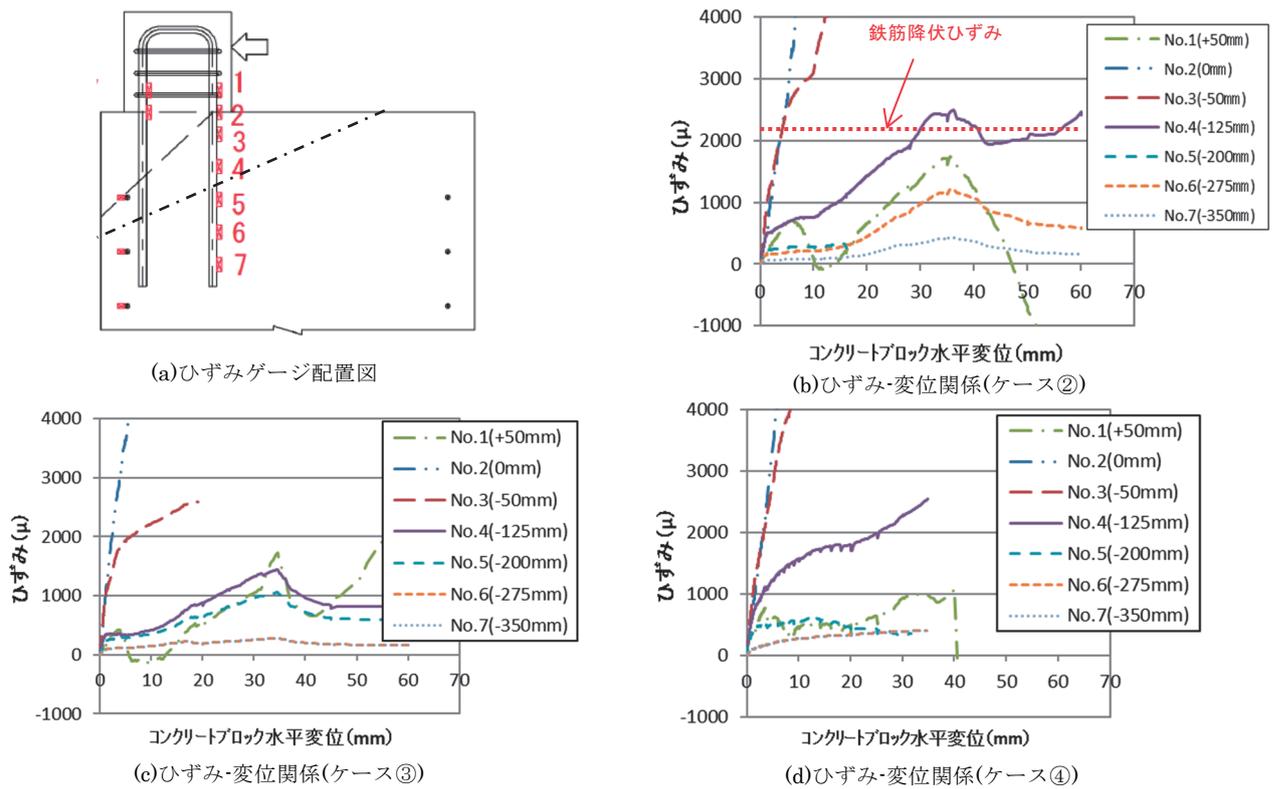
図-7 後方アンカーひずみ-変位関係

後方アンカーの鉄筋ひずみとコンクリートブロックの水平変位との関係を図-7(b)に示す。図より、下方の内部ひび割れの位置に近い位置 (-125mm) の鉄筋が降伏に至り、最大荷重 (変位として30mm程度) となったことがわかる。更に、切断面の観察から、写真-3(a)に示すとおり、概ね下方の内部ひび割れより上の範囲では付着切れが発生していることが確認された。

ケース③の後方アンカーのひずみについては、橋座表面付近では降伏し、橋座表面からの深さ-125mm、-250mmでは最大荷重時にピークを示している(図-7(c))。また、内部ひび割れについては、ケース②と同様に下方で発生していることが確認され、この内部ひび割れより上方の範囲でアンカーの付着切れが確認された(写真-3(b))。

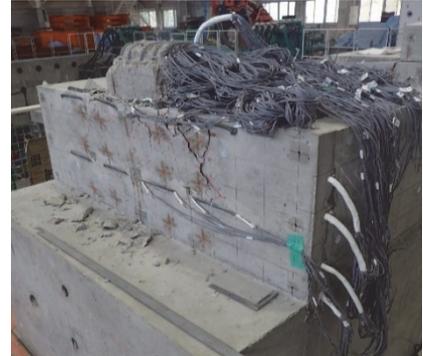
写真-4 橋座前面の破壊性状(ケース④)

ケース④の破壊性状は、他のケースに比べて橋座前面のかぶりコンクリートの剥離は軽微であり（写真-4）、ケース②で発生した下方の内部ひび割れが部分的に発生した（図-6(d)）。

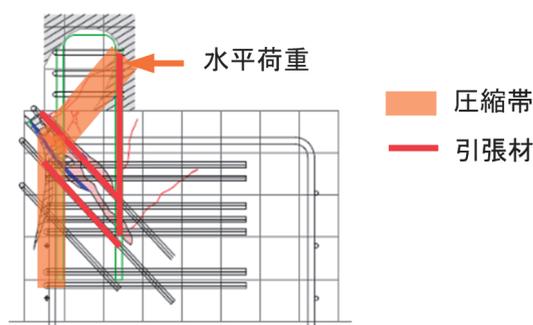
図-8 圧縮帯と引張材のつり合い

これらのことから、ケース④では、コンクリートブロックから延びるひび割れに沿って生じる圧縮帯と、さらに下方に形成される圧縮帯に対し、アンカーと斜め補強鉄筋が引張材となって、十分な抵抗力を発揮したものと考えられる（図-8）。
