# ミャンマー・シッタウン川河口域における 潮汐流と河岸侵食に関する調査研究

南雲直子・江頭進治・Aung Myo Khaing

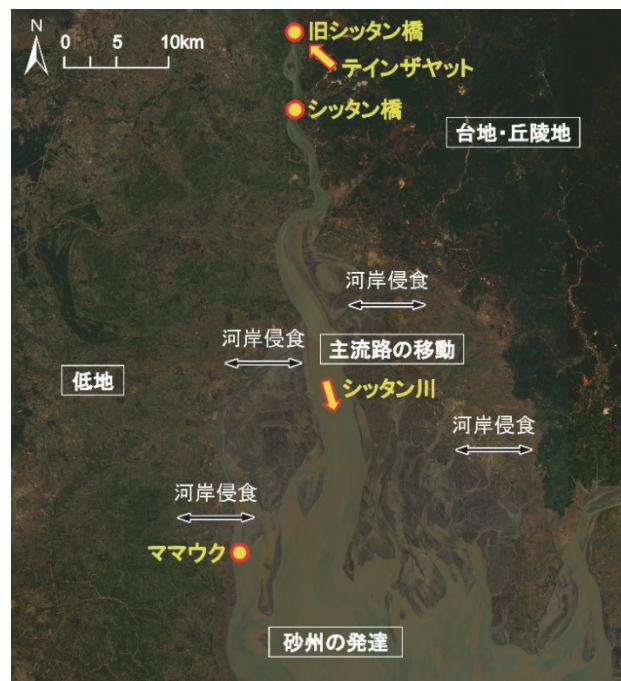
図-2 調査対象地域の拡大図  
(2019年2月27日撮影のSentinal-2画像に加筆)

シッタウン川河口域の平面形状は幅270km、長さ220km程のロート状を呈している。図-2にはその主要部を示す。写真に示すように両岸に低地が広がるが、左岸には台地や丘陵地が迫り、河岸部ではラテライトからなる段丘状の地形がみられる場所もある。エスチュアリー内部には細長い砂州がいくつも発達して流路は網状を呈し、主流路は大きく蛇行している。

モンスーンの影響を受けるために降水量には季節性があり、毎年5月頃から増加して7～8月頃に最も多くなる。テインザヤット（Theinzayat）地点（図-2）における年平均降水量は約3600mmである<sup>1)</sup>。このような降雨特性に伴い、マダウク（Madauk）地点では8月頃に流量が最も多くなる。最近30年間（1987～2017）の観測によれば、ピーク流量が5000m<sup>3</sup>/sを超える洪水の発生は見られず、ピーク流量が4500m<sup>3</sup>/sを越える洪水は4回、4000m<sup>3</sup>/sを越える洪水は20回発生している<sup>2)</sup>。また、マルタバン湾の潮位差は大きく最大で4～6mに達しており<sup>3)</sup>、春と秋で大きくなる。

2018年2月16～18日に実施した調査は、タイダルボアや潮汐流が河岸部に与える影響の調査と、シッタン橋より上流の河道領域における河床・河岸材料、及び流況把握を目的に、東京大学と合同で実施した。この調査では、ママウク（図-2）においてタイダルボアを観察し、1回の潮汐現象で河岸線が約10m後退していることを確認した。また、河床・河岸材料の採取、及び粒度分析と、

2019年2月21～22日に実施した調査では、2017年、及び2018年の調査結果や地形解析、数値シミュレーションの進捗状況を考慮しながら、河道領域、及び河口領域の河川水と、河床・河岸材料の採取、ADCPや濁度計を用いた流況や河川の断面形状の調査を行った。また、2018年に訪問したママウク地点（図-2）を再訪し、ドローンを用いてタイダルボアの遡上の状況や河岸侵食の様子を観察した。これらと合わせて、右岸に点在する集落において、河岸侵食や流路変動に関する住民の認知や、集落の成り立ちに関してヒアリング調査を行った。図-6、及び図-7に調査の様子を示す。

河岸侵食に関する地形変動解析の結果、図-2に示した調査対象地域においては、シッタン川の主流路は少なくとも過去90年間、右岸と左岸を行き来するように移動しており、河岸部において侵食・堆積を周期的に繰り返していることが明らかとなった<sup>4),5)</sup>。タイダルボア通過直後の潮汐流による侵食量は大きく、河岸の底部が激しく侵食されるために土砂がブロック状に崩落し、河岸線の後退をもたらしているようである<sup>2)</sup>。これまでの現地調査で訪れたママウクの集落は、このような河岸線の後退によって2019年2月までに消滅し、住民らは内陸部へ避難している。

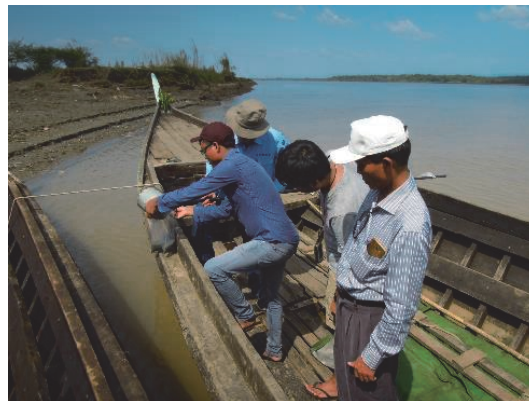
図-3 河床材料採取の様子

2017年10月29～30日に実施した最初の現地調査では、深刻化している右岸の河岸侵食の現状把握を主な目的とした。この調査は東京大学と合同で行い、ドローンで代表侵食箇所を撮影するとともに、河床・河岸材料を採取し、粒度分析を実施した。また、水圧センサーによる水位観測や、魚影センサーを使った水深測定も実施した。図-3に調査の様子を示す。

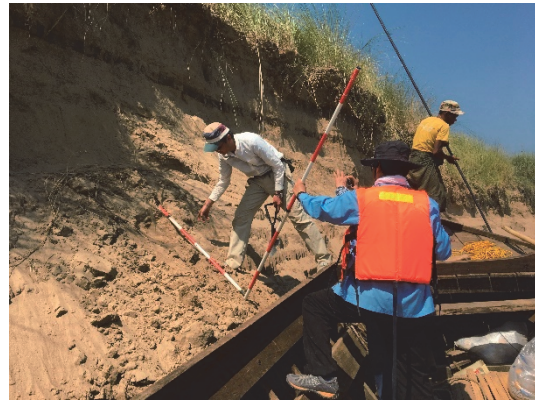
図-5 河岸材料採取の様子

ドップラー式流速計（ADCP：Acoustic Doppler Current Profiler）を用いて流速、流量、河川の断面形状などを調査した。図-4、及び図-5に調査の様子を示す。

現地で採取した河床・河岸材料の分析によれば、河口域の河床材料は100マイクロメートル以下の土粒子から構成されており、その中央粒径は20～50マイクロメートル程度になっている。また、河岸材料の粒径は100マイクロメートル以下で、中央粒径は河床のものと同程度、上流河道領域の河岸材料も同程度の粒径である。これらのことから、河口域の河床材料は河岸を構成する材料の侵
