## 特集報文：道路構造物の強靱化に向けて

## 道路土工構造物の点検と基準類への反映に向けた取組み

藤原年生・石原一輝・渡邊一弘

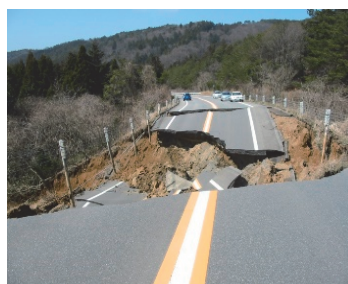
写真-3 盛土崩壊

盛土構造の大規模化が進行するなか、平成17年の能登半島地震では、盛土が崩壊（写真-3）し、応急復旧に1ヶ月程度を要した。現地調査結果から、盛土内の排水施設の有無が崩壊要因の一つとして推定できたことから、平成22年度版の盛土工指針<sup>2)</sup>では、排水施設の重要性、排水対策に関して詳述している。また、平成8年の豊浜トンネル岩盤崩落災害を契機に写真-4に示すような岩盤崩壊に関心が高まったことから、平成21年度版の切土・斜面安定工指針<sup>3)</sup>において、岩盤崩壊対策の考え方を詳述している。現行指針類の改訂後にも平成30年7月西日本豪雨での盛土の崩壊、道路区域外からの斜面崩壊、河川洗掘などが多発しており、長期間の通行止めとなる事象が多発している状況である。このような状況についても今後、対応する内容を基準類へ反映させるため、基礎資料の蓄積と分析を進める必要がある。

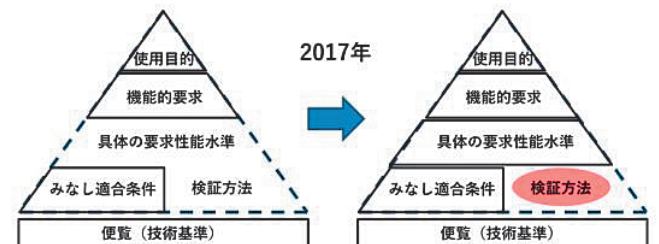
図-7 道路橋の設計基準の規定化構造

前述のとおり、現行の技術基準は性能規定化が取り入れられているものの、要求性能と一般的な作用を提示したのみであり、平成29年版の道路橋示方書（図-7参照）と異なり、作用とその組合せの明確な規定、要求性能を満足する限界状態や検証方法を示すに至っていない（図-8参照）。
