平成 30 年北海道胆振東部地震における 下水道管路施設の被害傾向分析

山路昂央・平出亮輔・濱田知幸・岡安祐司

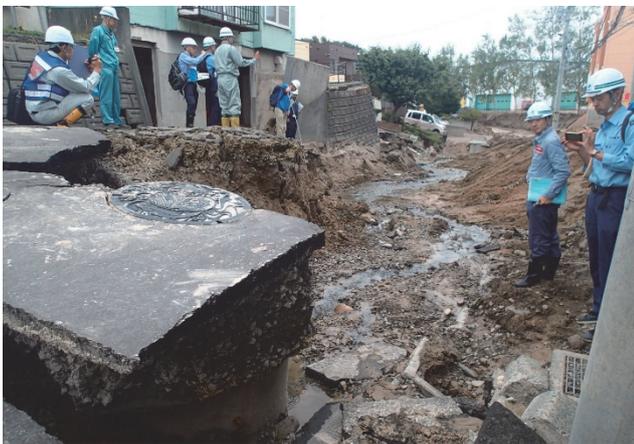
写真-1 下水道管路施設と道路の崩壊

2018年9月6日3時7分に発生した本地震は、胆振地方中東部を震源として、陸のプレート内で発生する逆断層型地震であった²⁾。震源の深さは37kmであり、地震規模(エネルギー)を表すマグニチュードは6.7、揺れの強さを表す震度は最大7を観測した³⁾。写真-1及び写真-2は現地調査を行った際の写真である。

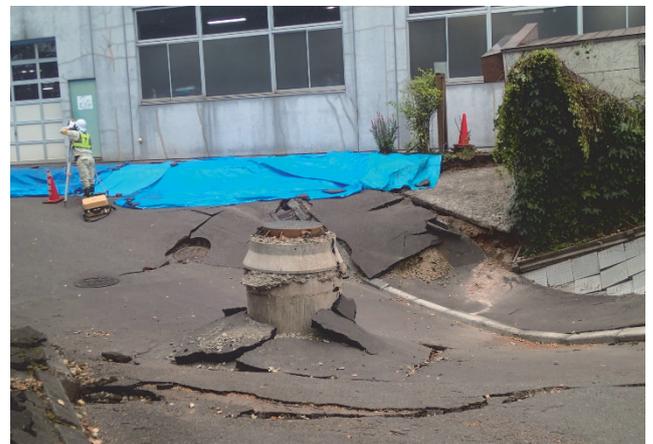
写真-2 マンホール周辺の道路陥没

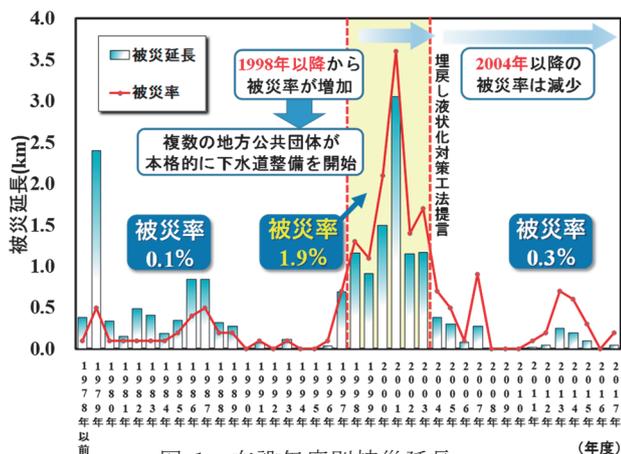
図-1 布設年度別被災延長

図-1 は本地震における布設年度別被災延長と被災率(被災延長/布設総延長)を示したものである。なお、布設年度が確認できない地方公共団体があったため、対象は 4 地方公共団体となる(総延長 8,396km、被災延長 19km、被災率 0.2%)。1998 年度から 2003 年度までの被災率は 1.9%と被害が集中している。これは、1998 年から複数の地方公共団体が本格的に下水道整備を開始したが、埋戻し土の液状化対策工法(表-1 参照：①埋戻し部の締固め度を 90%以上により過剰間隙水圧を小さくする、②砕石等による埋戻しにより過剰間隙水圧を消散させる、③地下水位以深を固化改良土で埋戻して非液状化層とする)が示される以前であったため、被災した下水道管路が、対策工法で施工されていないことが原因と思われる。このため、埋戻し土の液状化対策工法(緊急提言)が示さ

れた 2004 年度以降の被災率は 0.3%と低い値であったことから埋戻し土の液状化対策工法が適切に行われたものと推察される。

このことから、被災率が低く抑えられているのは、埋戻し土の液状化対策工法が普及している効果であり、有効に機能しているものと推測される。なお、2004 年度以降の被災については、液状化対策工法の未施工や施工方法の認識違い、特殊な被災事例があったことを、地方公共団体へのヒアリング、現地調査等で確認した。特殊な被災事例としては、下水道管路の本管で適切な施工が行われたものの、末端の公共ます及び取付管が液状化対策工法未施工であったこと、かつ、傾斜地の低い箇所地下水位が高い状況であったことにより、公共ます及び取付管で浮き上がり(写真-3 参照)が発生したことで本管自体も引っ張られて被災したものと推察される。

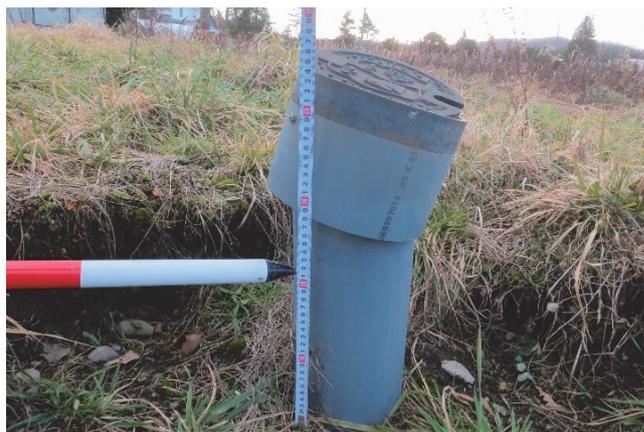
写真-3 公共ます浮上状況

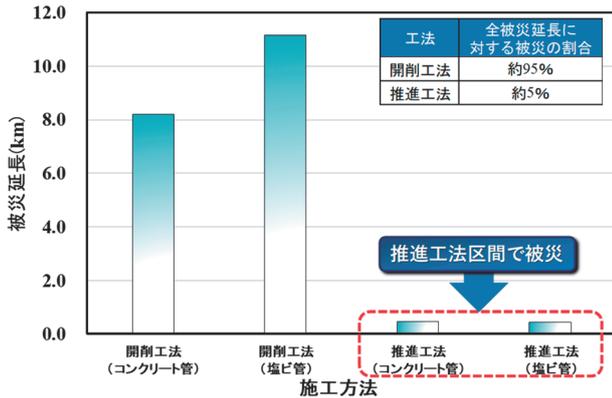
図-2 は本地震の施工方法別被災延長を管種別に集計したものである。推進工法の区間より開削工法の区間での被災が顕著であり、全被災延長に対する開削工法区間の割合は約 95%であった。これ

図-2 施工方法別被災延長

は、推進工法に比べ開削工法が一般的に土被りの浅い施工となり、地震による地盤変状の影響を受けやすいことが考えられる。なお、図-3 のとおり開削工法で施工された箇所土被り 1.0~3.0m に被害が集中しており、2016年に発生した熊本地震も同様の傾向であった。熊本地震では一般的に総延長に対する開削工法区間の延長割合が高いことと、土被りが浅く、埋戻しの液状化など地盤変状の影響を受けやすいためであったと考えられている⁵⁾。また、全被災延長に対する推進工法区間の割合は全体の約 5%であり、これまでの地震であまり見られなかった推進工法用硬質塩ビ管が被災してことが本地震における大きな特徴である。なお、本地震における被災情報整理では布設工法別、土被り別等において、被災しなかった下水道管路も含めた各項目別の布設総延長を把握することが困難であったため、被災率の算出までには至っておらず、今後の課題の一つである。

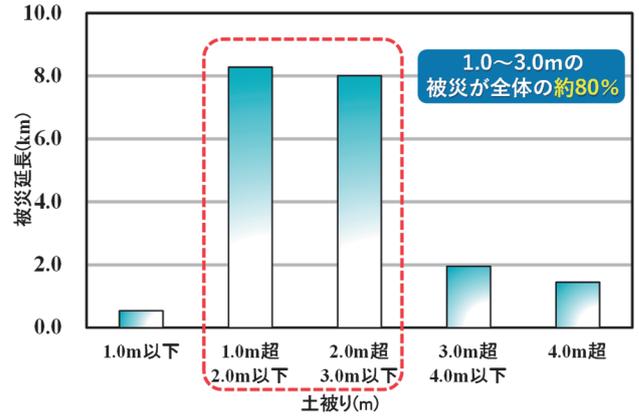
図-3 土被り別被災延長

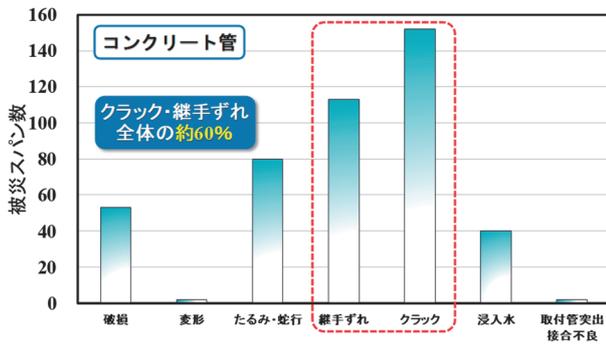
図-4 コンクリート管被災傾向

次に、コンクリート管の被災要因は主としてクラックや継手ズレが多く、その割合は全体の約 60%に及んでいる（図-4 参照）。この原因としては、開削部・立坑部の埋戻し土（山砂）の締固め不足に起因した地盤変状と推察される。また、塩化ビニル管の被災要因については、ほぼたるみ・

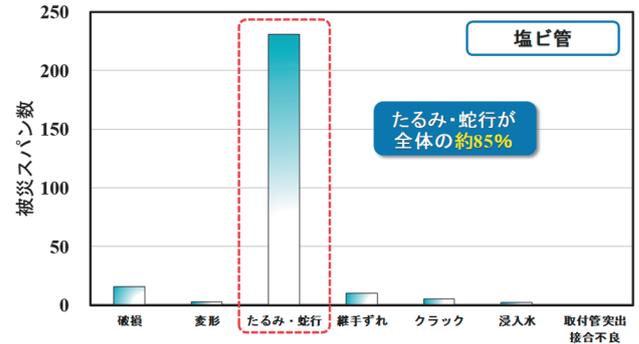
図-5 塩化ビニル管被災傾向

蛇行であり、その割合は全体の約 85%であった（図-5 参照）。

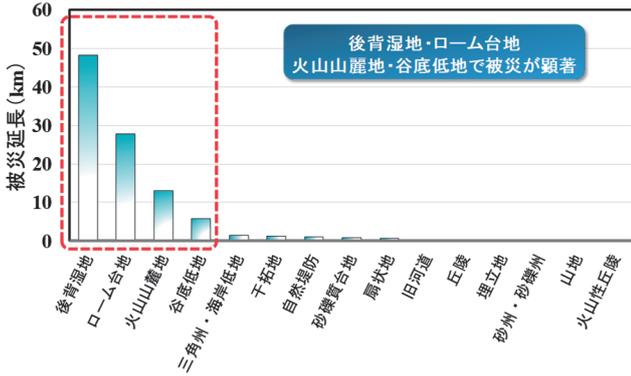
図-6 に下水道管路の微地形分類別被災延長を集計した結果を示す。なお、過去の調査において 2016 年熊本地震のデータも同様に収集整理しており、本地震に加えてそのデータも含めるものとする。被災した下水道管路は後背湿地、ローム台地、火山山麓地、谷底低地に集中しており、治水地形分類では後背湿地、土地分類基本調査図においては扇状地性低地及び三角州性低地等での被災が多い傾向にある。

図-6 下水道管路の微地形分類別被災延長
