## 現地レポート：インフラ施設の耐震技術の高度化に向けて

平成30年北海道胆振東部地震で被災した  
札幌市清田区里塚地区の市街地の復旧

須志田 健・櫻井英文

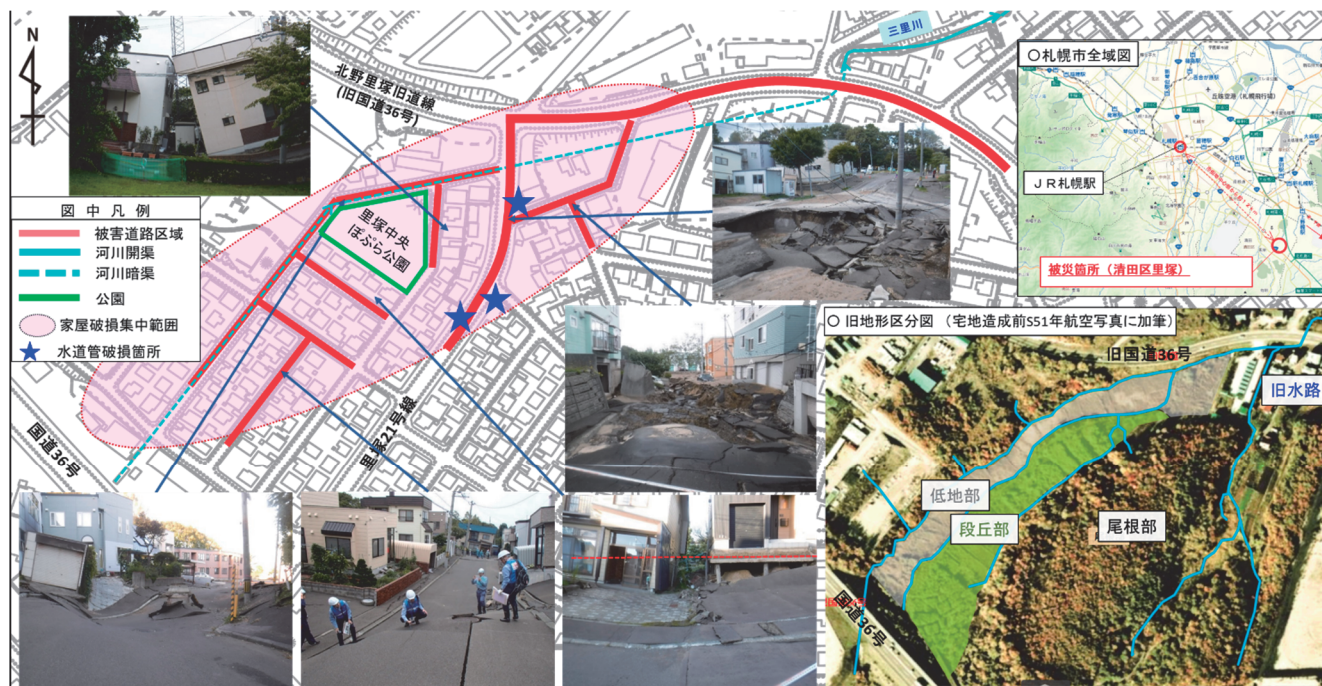
図-1 被災概要（写真）及び位置図

強を記録した。里塚地区では、道路、上下水道、公園など各種のインフラ施設に被害が発生し、宅地においても2.5mを超える沈下とともに、区域内の約140軒のうち全壊約40戸、大規模半壊・半壊を含めると80戸以上の家屋に甚大な被害が発生した。その被災概要（写真）と位置図を図-1に、各施設の被災状況を表-1に示す。

甚大な被害は、図-1中右下の旧地形区分図からわかるとおり、昭和50年代の初めに谷地形（低地部、段丘部）を宅地造成のために盛土した箇所において、旧水路の流下方向（北東方向）に沿って発生したものである。

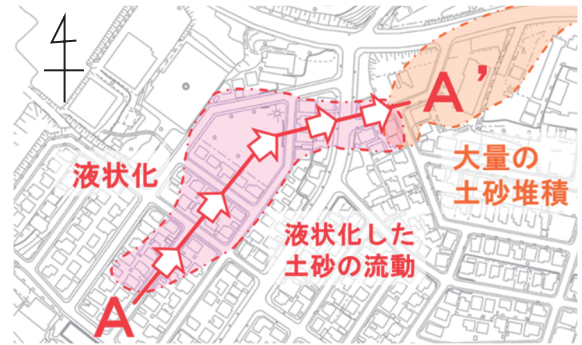
図-2 流動化と土砂堆積の範囲

この被災状況を特徴付けているのは、図-2のとおり、A-A'断面の地中部において北東方向に向かって帯状に液状化に伴う土砂流動が発生し、大規模な沈下が発生したと、この土砂が流出し堆積したことである。

図-4は、沈下の著しい線上（図-2のA-A'）の土層断面図である。当該地盤は、火山灰砂質土を主体とした盛土が、最大約10m程度の層厚で分布しており、土砂の流出方向に沿って、帯状にN値0～2程度の非常に緩い土層が地下水位以下に分布していた。

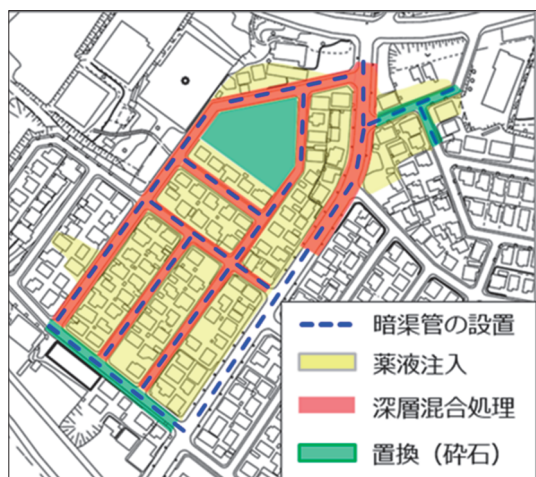
図-6 適材適所の対策工法適用箇所及び概要

一刻も早く地域コミュニティの再生に向けた見通しを立てるため、実績やスピード感を重視し以下①～③に示す方針に基づき、図-6に示すとおり道路、宅地、公園各所に適材適所となる地盤改良を選定した。

##### 【宅地部の地盤改良：薬液注入工法】

- ・宅地下の地下水位以下の液状化層（緩い層）を改良
- ・土粒子の隙間の水を薬液に置換え、地中に改良体を生成し、流動化と液状化の発生を抑制
- ・建物がある場合でも、斜めから施工が可能

##### 【道路部の地盤改良：深層混合処理工法】

- ・道路部の地下水位以下の層を地盤改良
- ・土中に柱状の改良体により壁を生成、流動化を防止
- ・直上から施工でき薬液注入よりも施工が早く、経済性に優れる

##### 【公園部の地盤改良：砕石置換工法】

- ・公園部は地表面から緩い土層を砕石へ置き換え、液状化の発生を抑制し流動化を防止
- ・置き換えられた砕石は透水性に優れ、周辺の地下水のせき上げ対策にも効果を発揮

- ①発生要因を踏まえ、液状化と大規模な土砂の流出による再度災害への抑制効果があること
- ②個人負担に配慮しつつ、個人が実施する住宅再建への時間的影響を極力小さくすること
- ③スピード感を重視し、施工実績や対策工の信頼性、耐久性が認められている工法であること
- また、道路と宅地の改良体は難透水で、地下水位のせき上げが懸念されたことから、三次元浸透流解析に基づき、暗渠管布設による地下水排除を実施することとした。
