◆特集：最近の地震災害と耐震技術◆

道路トンネルの地震被害の概要と課題

Overview of Earthquake-Damaged Road Tunnels and Technical Issues to Improve Earthquake-Proof

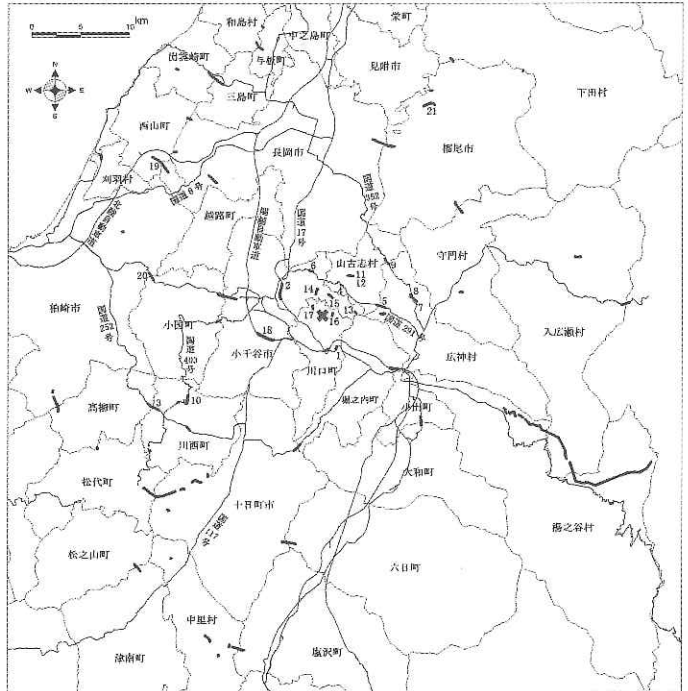
図-1 被害が発生したトンネル位置図

今回の地震により何らかの被害が発生した国道・県道の道路トンネルは、図-1に示す21トンネルである。被害があったトンネルのうち、補修・補強を必要とするトンネルは10本、被害が軽微で補修・補強を必要としないトンネルは11本であった。補修・補強を必要とするトンネル10本のうち8本が震央から約6km以内に分布しており、今回のトンネル被害は狭い範囲に限定的に発生している。また、トンネル工法別には矢板工法によるものが7本、NATMによるものが3本であった。今回の地震による被害の主なものとしては、覆工コンクリートのひび割れおよびそれに伴う覆工コンクリートの剥落または崩落、側壁部の押し出し、路面の隆起、側溝の変状などとなっている。
