## 道路橋に見るアルカリ骨材反応の実態

河野広隆\* 古賀裕久\*\*

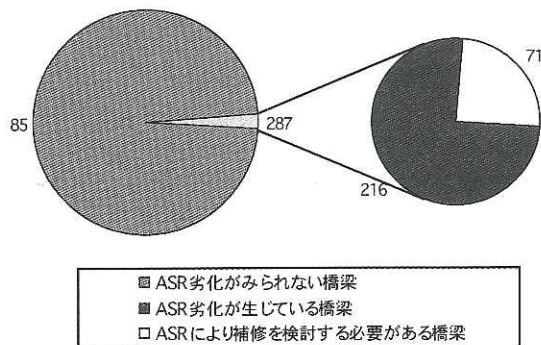
図-1 ASR道路橋調査結果 (直轄国道)

橋梁ごとにとりまとめた判定結果を、図-1に示す。ASR劣化が生じていると見られる事例を合計すると287橋で、国土交通省が管理する直轄国道にある全橋梁の約2%に相当する。このうち何らかの補修を行ったり、補修の必要性を検討したりすることが必要と考えられるのは71橋で、ASRを生じた橋梁のうちの約4分の1である。したがって、ASR劣化のため、補修を考慮することが必要な橋梁の割合は、直轄国道の全橋梁のうち約0.5%

詳細を見てみると、ASRによる劣化が著しく補強検討と判定されたものは2橋あった。いずれも、過去に行われた地方整備局独自の調査で、橋脚の一部に鉄筋の破断箇所があることが明らかになっていた橋梁であり、それぞれの対策検討委員会などで、その補修・補強計画が検討されていたものである。

補修必要と判定されたものは59橋あった。これらのほとんどは、著しいひび割れが生じた事例である。一部の構造物では、内部の鉄筋の健全性を確認するためはつり調査が行われていた。しかし、この調査では、既に報告されていた2橋以外には、ASRにより内部の鉄筋が脆性的に破断した事例は新たには見つからなかった。

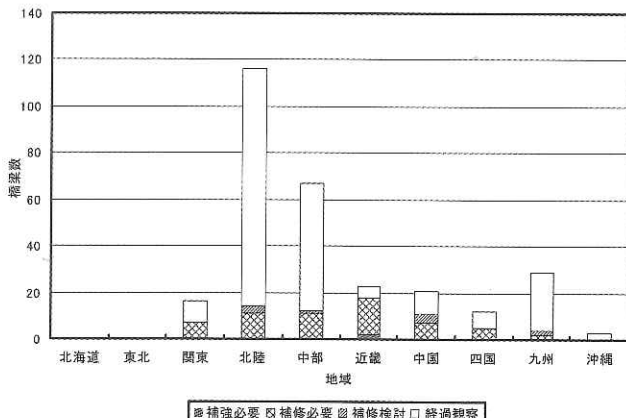
図-2 ASR劣化が生じた橋梁数（地域別）

判定結果を地域ごとに整理すると図-2のとおりである。ASRによる劣化が生じた橋梁は、特に北陸地方および中部地方に多い。関東地方となっているものかなりの部分は長野県を中心とした関東地方整備局管内の西部地域である。

地域別のASR発生率(劣化橋梁数/全橋梁数)を見ると、表-2のようになり、地域的に発生率の差が見られる。この結果は、ASR反応性を有する鉱物を含んだ岩帯の分布が、ほぼ全国的に見られること<sup>2)</sup>や、現在実際に販売されている反応性試験で「無害でない」と判定された骨材が、東日本で多く、西日本では少ないこと<sup>3)</sup>と、一致していない。劣化構造物の多い地域や時期に大きな偏

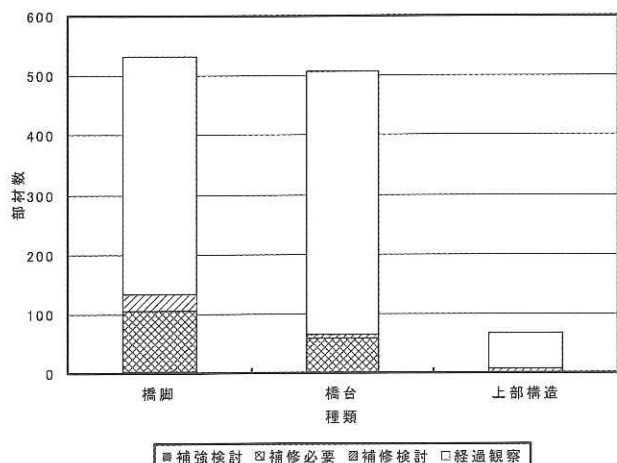
図-3 ASR劣化が生じた部材数 (構造種類別)

図-3にASRが生じた橋梁の部材数を、部位ごとに示している。橋台が507基（うち、補修必要が58基）、橋脚が531基（うち、補強検討または補修必要が105基）と多い。残念ながら今回の調査では、報告されなかった健全な橋梁に関する橋脚数、橋台数が不明なため、これらの値が全橋脚数、橋台数の何%に当たるかは定かでない。また、今回の調査は目視観察が中心であったため、地中のフーチング部についても調査ができなかった。

上部構造の劣化事例については、ASRあるいはその疑いが濃いと判断したものは、67径間と比較的少なく、劣化の程度も軽微であった。その大部分が軽微な橋軸方向ひび割れであり、他の劣化原因を消去法で消

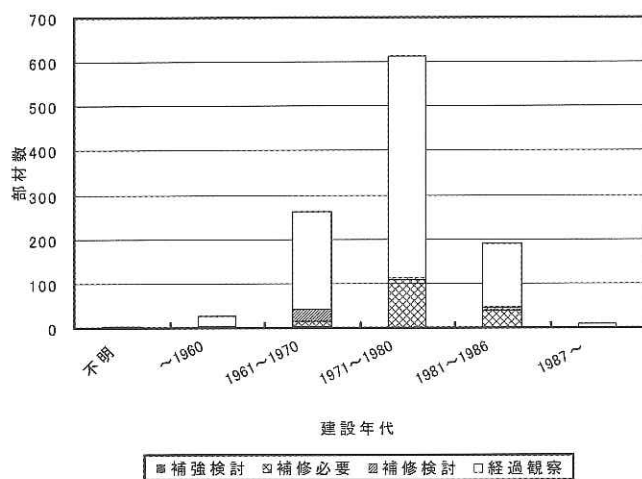
図-4 ASRによる劣化が生じた部材数 (年代別)

ASRによる劣化が生じている部材の数を年代ごとに整理すると図-4のようになり、1961~1986年の間に集中している。補修を必要とするような劣化が生じている構造物の建設年代は、1961~1986年のものである。一方、1987年以降に竣工した構造物では、劣化事例がほとんどなく、1986年、1989年の旧建設省通達等の抑制対策の効果が現れているものと考えられる。1987年以降の竣工

劣化が生じている構造物の建設年代が特に1971~1980年の間に集中している理由としてはいくつかの要因が考えられる。まず、この少し前から構造物の建設数が大幅に増えた。このことは、ASRによる劣化構造物の絶対数を増やす要因となりうる。しかし、橋梁の建設数と比較しても、1971~1980年の劣化構造物の率は高い。次に、この時期は、骨材が河川産から碎石等へ移行するなど多様化し、ポンプ施工の普及などでセメント量が増えた時期である。また、海砂の使用はコンクリート中のNaイオン量を大幅に引き上げるが、過去の調査でも、1970年代に初期塩分が多いコンクリート構造物が多かったことが判明している<sup>1)</sup>。また、セメント中のアルカリ量が地域によっては非常に高くなったことも指摘されている。こうしたことは、ASRによる劣化構造物の数を増やす要因となりうる。しかし、残念ながら今回の調査では、原因を特定するまでには到らなかった。

図-4を見ると、1961~1986年の間で補修必要あるいは補修検討の構造物の割合は年代でほとんど変わらないように見える。この理由としては、いくつか考えられる。

まず、ASRによる膨張はほぼ20年以内に収束してしまうため、1986年以前の構造物では補修必要あるいは補修検討の構造物の割合はほぼ一定する、というものである。これとは逆に、劣化は時間とともに進行していくが、新しい構造物ほど劣化速度が大きく、調査を行った2003年がたまたま、補修必要あるいは補修検討の構造物の割合が一定に見える時期にあった、とも解釈できる。しかし、別途行った個別構造物の劣化進行追跡調査<sup>4)</sup>の結果を考慮すると、後者の可能性は低く、前者の解釈が妥当であると考えられる。

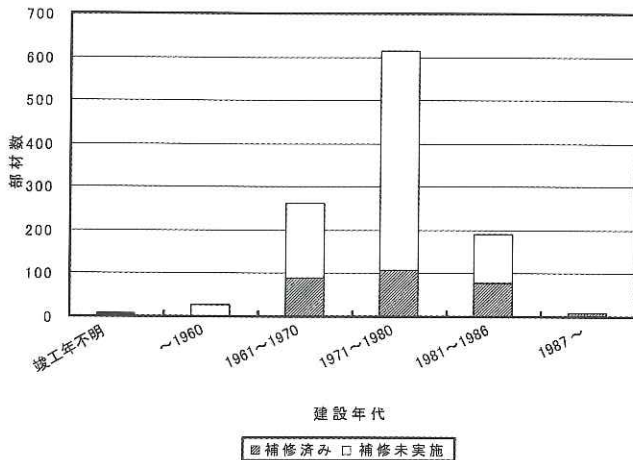
図-5 建設年代と ASR に対する補修の有無の関係

建設年代と ASR に対する補修の有無の関係を整理した結果を図-5に示す。必ずしも古い構造物から補修されているわけではなく、補修された部材の割合に着目すると、むしろ比較的最近の1981年～1986年に建設された構造物で補修事例率が高い。また、地域別に補修部材数を整理した結果を図-6、図-7に示す。近畿地方、中国地方などでは、補修された橋梁の割合が比較的高い。これらの地域は1980年代のコンクリートクライシスの際に、ASRによるコンクリート構造物の劣化問題が大きく取り上げられた地域であり、管理者側の問題意識が高く、ASRに対する維持管理が他の地域よりは力が入れたため、補修の実施率が高くなったものと考えられる。

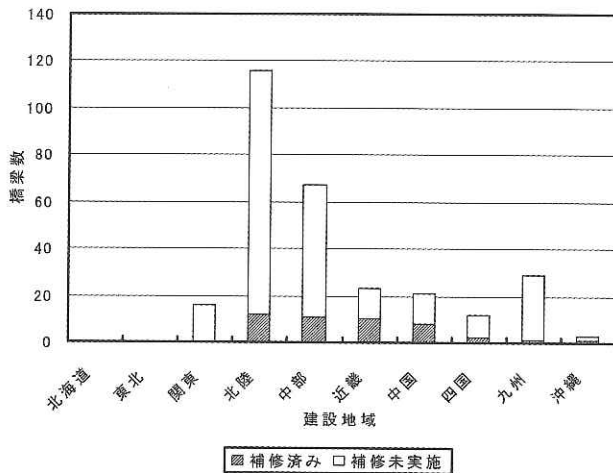
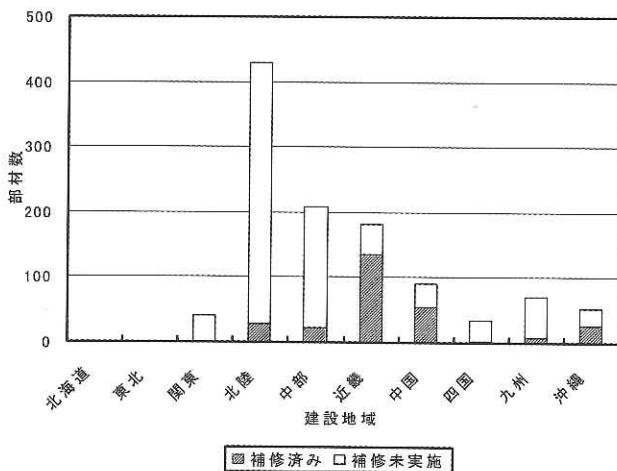
図-6 ASR に対する補修が行われた橋梁数 (地域ごと)

図-7 ASR に対する補修が行われた部材数 (地域ごと)

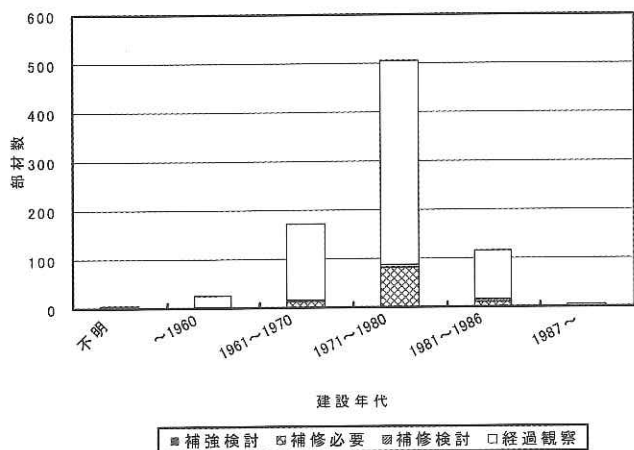
図-8 ASR劣化が生じた部材数 (補修未実施の事例)

次に、補修の効果について明らかにするため、ASRに対する補修の有無ごとに竣工年代と判定結果の関係を整理した（図-8、図-9）。補修されていない事例では、約1割に対して何らかの手当が必要と判断し、補修が施された事例では約3割で何らかの手当が必要と判断した。つまり、補修が施された構造物の方が、補修されていない事例よりも、劣化が著しい構造物が多く含まれているように見受けられる。これは、もともと劣化が著しい構造物を選定した上で補修が行われているためであると考えられるが、同時に、補修を行っても劣化の進行が完全には停止せず、再劣化を生じている

可能性や補修材自体の劣化も想定できる。とは言うものの、補修されていない事例では約9割が、補修が施された事例では約7割が経過観察と判断していて、全体的には8割は経過観察である。
