特集：東日本大震災の津波災害とその復旧復興にむけて

津波による堤防等河川管理施設の被害

A report on the field survey of the damages to flood control facilities by the tsunami induced by the 2011 off the Pacific coast of Tohoku Earthquake

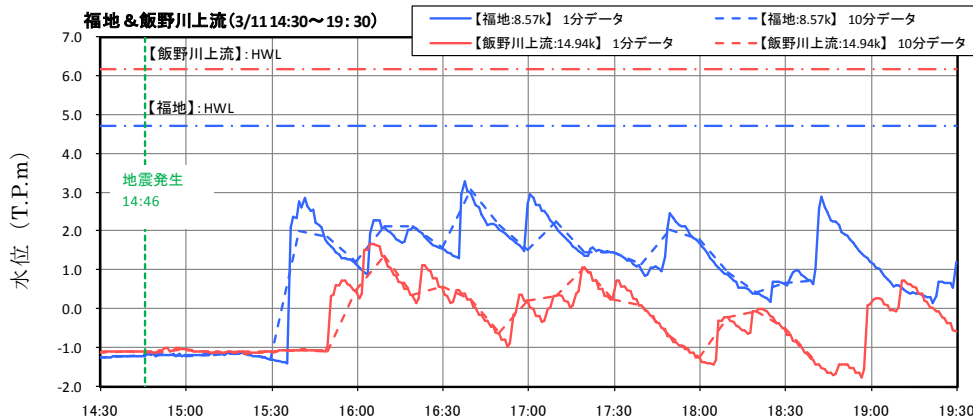
新北上川に設置された2箇所の水位観測所で観測された津波遡上時の水位経時変化を図-1に示す。なお、2観測所間において痕跡水位は堤防高を下回っている。下流側の福地観測所では1波目の津波遡上時に数分で約3mといった急激な水位上昇が生じている。また、津波が上流へ伝播する波速は、2観測所での1波目ピーク水位間の時間差と観測所間の縦断距離（6.37km）の商として算定すると、約8m/sとなった。

図-1 新北上川における津波遡上時の水位変動観測結果（東北地方整備局よりデータ提供）

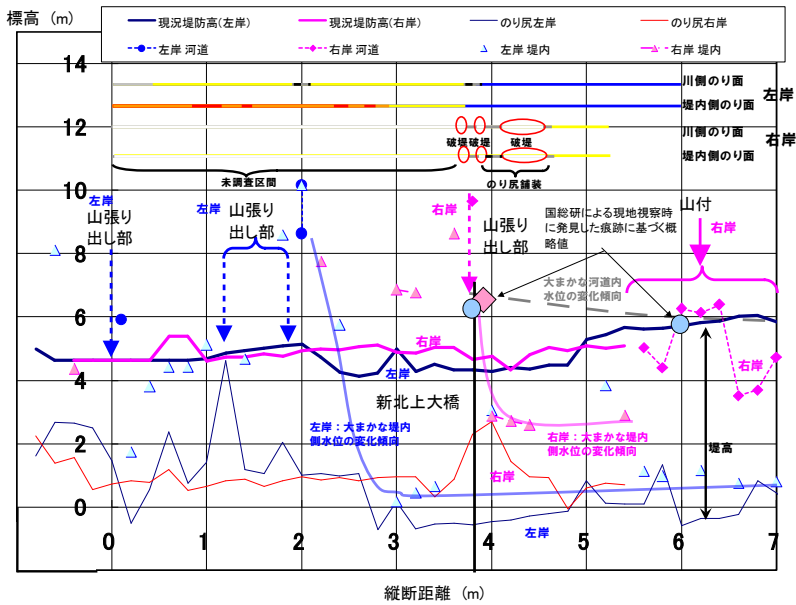
(a) 新北上川

図-2 痕跡水位と被災状況の縦断分布
(痕跡水位・堤防等諸元は東北地方整備局よりデータ提供)

新北上川の場合、山脚部より上流では堤内側へ越水する堤防越水区間となった。右岸側ではこの区間内において約400mにおよぶ破堤が生じた。なお、山脚部より上流において堤防に隣接する水路に沿って遡上してきた津波が氾濫したと推察される様子（左岸側河口から3番目の灰色矢印の地

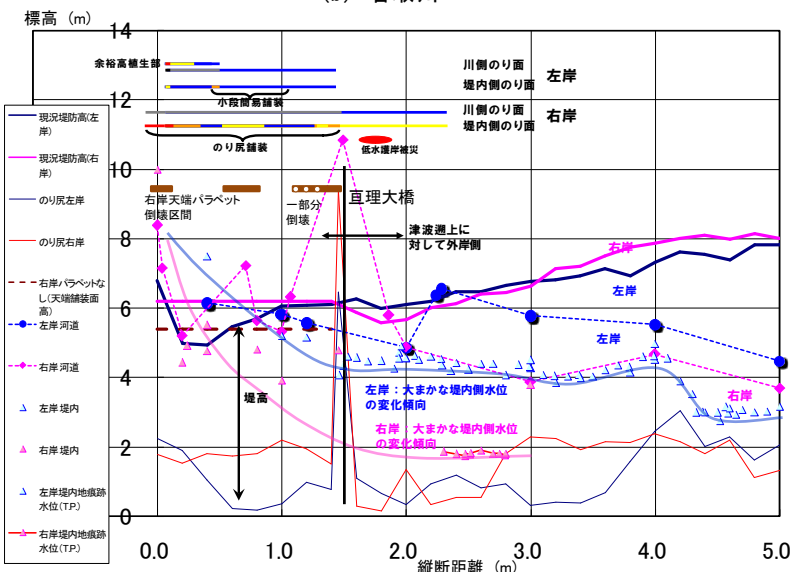
(c) 阿武隈川

これに該当する代表例として、阿武隈川右岸の湾曲部が挙げられる。阿武隈川の亙理大橋地点では、左岸に比べて右岸側の痕跡水位が非常に高くなっている。このデータは亙理大橋の高欄に引っ

かかった植物を津波遡上による痕跡と判断して得たものであり、津波到達を示す痕跡としての判定の信頼性は高いと考えている。後藤・首藤⁴⁾による湾曲部を有する水路内の津波遡上に関する数値計算結果においても外岸部で水位増大が生じており、亘理大橋の痕跡はこうした津波波高の変化を捉えたものと推察される。

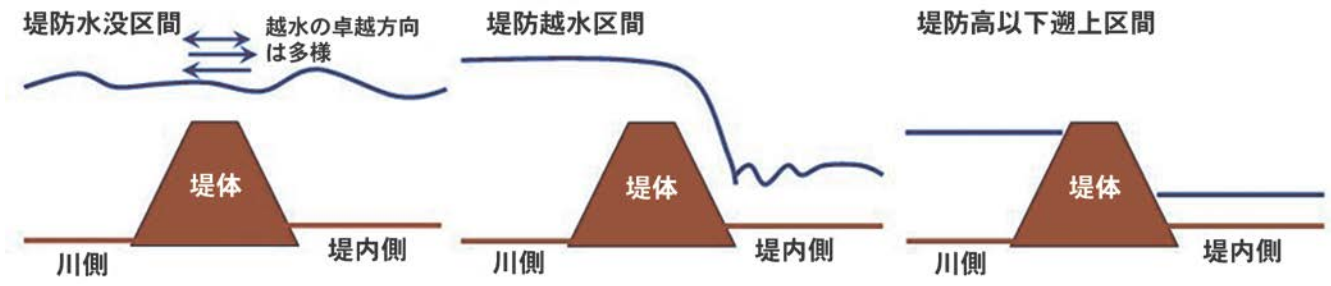
堤防天端高を基準とした堤内側・川側の水位の高低の組み合わせから、河川への津波遡上状況を図-3に示すように大別することができる。なお、堤防水没区間であっても、最大水位に達するまでの間やそれ以降において、川側（河道内の津波遡上が先行する場合）または堤内側からの越水が卓越する時間帯があると推察される。

図-3 河川への津波遡上状況の3区分

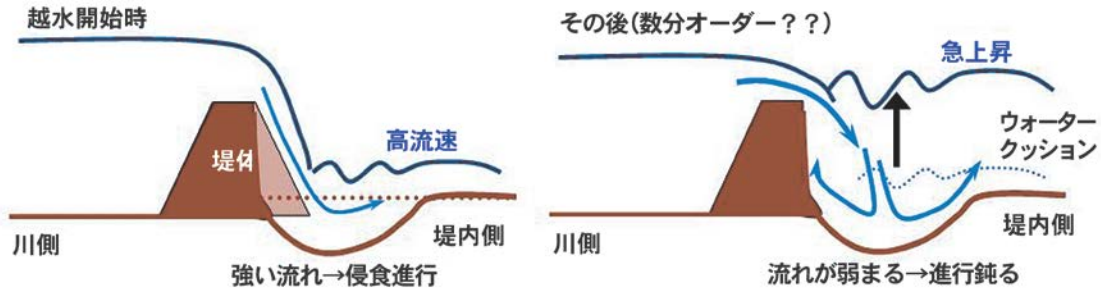
図-4 堤内側の水位急上昇による侵食進行の抑制イメージ

堤内側への越水流れによると推定される堤体の侵食や基礎地盤の洗掘(落堀)は、写真-2に一例を示したように堤体断面を大きく減じるものがあることから、破堤に次いで程度の大きな被災の一形態と考えられる。これら堤防天端を切り欠く程度(表-1の凡例で赤およびオレンジ区分)の侵食が生じた地点では、痕跡水位から堤防天端で最大1m程度またはそれ以上の冠水が生じたと推察される。図-1に示した津波遡上時の水位変動に見られる急激な水位上昇、および河道内の津波遡上が堤内に先行して生じることを併せて考えると、上記した冠水深に近い越流水深での堤防越水が生じていたと考えて良いであろう。このような強い越流を受けながら破堤に至らなかった要因については、痕跡水位や越水時を捉えた写真などに基づいて推定される津波越水の状況から、図-4に模式的に示すような堤内側の水位の急上昇が考えられる。

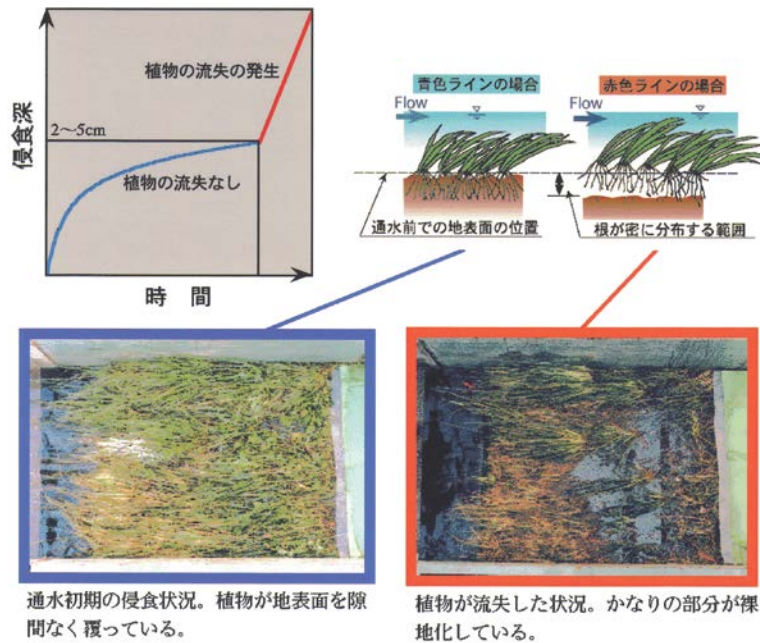
図-5 のり面の侵食進行に伴う植生の剥離⁶⁾

直轄区間のように毎年草刈りを実施している堤防のり面の場合、植生の耐侵食性は侵食の進行に伴って地表面に洗い出された地表面近傍の植生の根や地下茎が流水の抵抗となり、地表に作用する侵食力が低減されることにより発揮されると考えられている⁶⁾。そうした低減効果の下でも図-5に示すように徐々に侵食が進行するため、ある一定の侵食深に達すると植物が根とともに剥離してしまい、植生の耐侵食性が失われる。この剥離が生じるまでの時間が流速の増加に伴い、小さくなることが実験によって確かめられている。
