インド洋に位置するMauritiusの海岸踏査

宇多高明* 酒井和也**

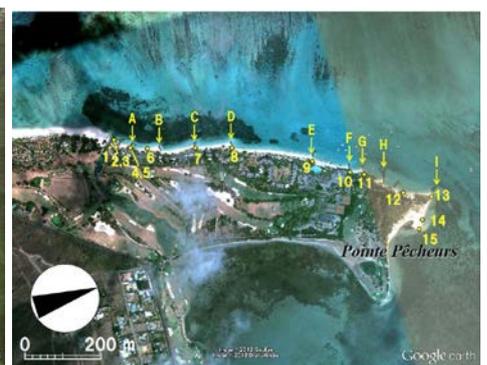
現地踏査区間は、図-2に示すように北端部のPointe Pecheurs周辺である。図-3にはこの区域の拡大衛星画像を示す。この半島は、地形的に見ると北向きの沿岸漂砂が半島の北端から離れつつ堆積し、そこに砂嘴として伸びたものである。このため、半島は砂で構成された平坦地であり、そこはゴルフ場を備えたリゾート施設として利用されていた。図-3には以下に示す写真撮影地点番号を示す。踏査は南端にあって半島東側のラグーンとリーフとを結ぶ水路（航路）への堆砂を防止するためのjetty近傍から開始し、海岸線に沿って北向きに移動しつつ海岸状況を調べた。この間の海岸線には、南端の突堤Aから突堤Iまで11基の突堤が設置されている。また、これらの突堤を境に南北両側の汀線位置に段差が付いており、北側の汀線が後退していることから、対象地域では北向きの沿岸漂砂が卓越していることが明らかである。また、半島先端部にはラグーン側へと湾曲した小規模な砂嘴が現在でも発達しているのが見てとれる。同様に、その東側には約160mの突出した砂嘴の名残（ゴルフ場のため地形改変が行われている）が見られる。このように半島の北端に砂

図-3 Pointe Pecheursまで伸びた海岸線および写真撮影地点

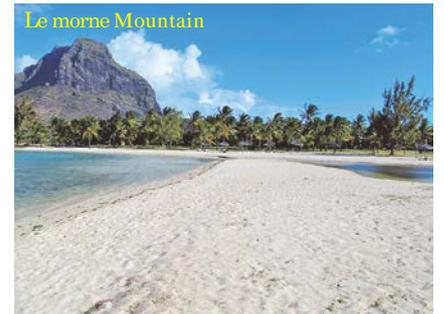
写真-15 砂州上からLe morne山を南東方向に望む浜

の砂嘴が発達したと考えられる。写真-15は、砂州上から南東方向にLe morne山を望むものであり、急峻な火山であった。
