# 載荷試験による補修RC桁の耐荷力評価

本間英貴\* 木村嘉富\*\* 花井 拓\*\*\* 中島道浩\*\*\*\*

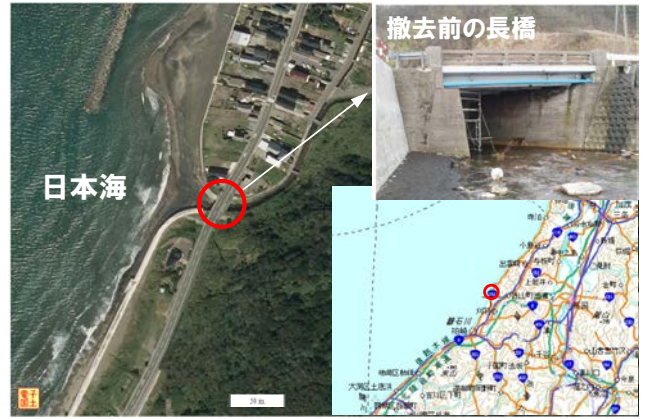
図-1 位置図及び撤去前写真

本橋は、過去に塩害による損傷を受け、断面修復・表面被覆・鋼板補強を施していたが、塩害による再劣化やASRの発症が確認されたため、新設橋への架替えが決定され、供用から45年で撤去された。撤去前に確認された損傷として、主桁に幅10mm程度のひび割れや補強鋼板の腐食があり（写真-1）、また塩害対策用塗膜の大部分に浮きが確認されていた。

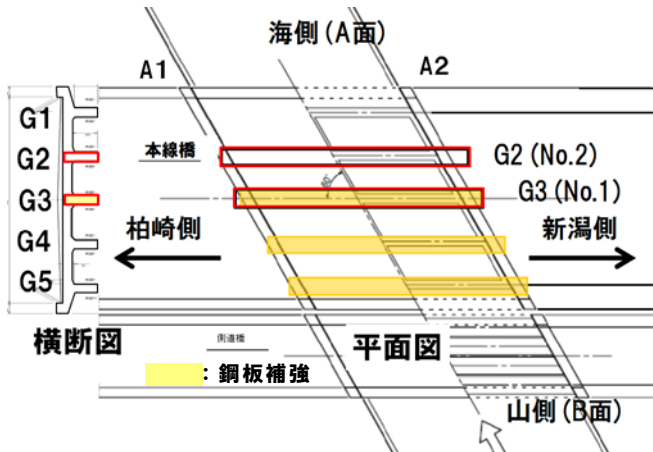
図-2 長橋平面図と試験体との関係

撤去された5主桁の内、鋼板補強を施したG3桁（No.1試験体）と鋼板補強をしていないG2桁（No.2試験体）を試験対象とした（図-2）。

図-6より、鉄筋毎の腐食傾向を見ると外側の鉄筋(A,E,F,I)の腐食が内側よりも進行していることが分かる。また、1段目(A~E)と2断面(F~I)で断面減少率を比べると、下面に近い1段目の腐食量が多い。試験体で比較すると、No.1の腐食量が多い。No.1はNo.2より内側の桁で鋼板補強されており(図-2参照)、劣化度合いが外側のNo.2よりも激しかったために鋼板による補強が行われた可能性がある。

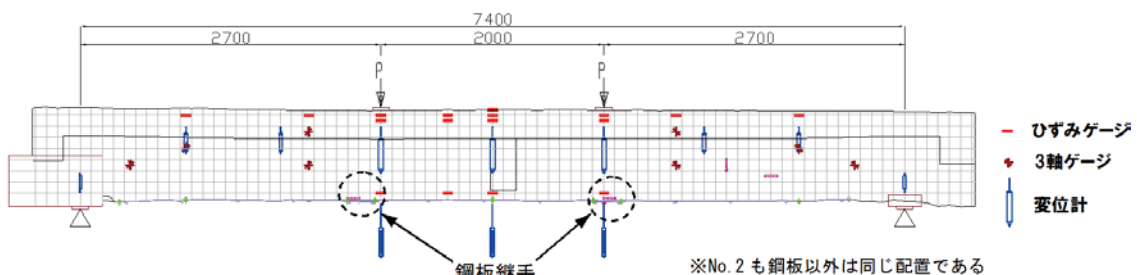
図-7 荷重試験概要 (No.1)

図-7に荷重試験概要(No.1)を示す。支間を7,400mm、せん断スパン比が3.5程度となるように等曲げ区間2,000mmとし静的2点曲げ荷重試験を行った。計測項目は、No.1、No.2ともに荷重、たわみ、ひずみ(コンクリート表面、鉄筋)とし、No.1に関しては、鋼板のひずみ、鋼板の剥がれ、鋼板継ぎ目部のひび割れ幅も計測した。

図-8に荷重とたわみの関係を示す。No.1は630kN付近において鉄筋が降伏し、その後、鋼板の剥離が確認された。Pmax=718kNを計測したのち、圧縮鉄筋の座屈によって終局となった。No.2は730kN付近において鉄筋が降伏し、Pmax=792kNを計測したのち、コンクリート上縁の圧壊により終局に至った。
