アルカリシリカ反応で損傷した道路橋床版 —橋梁インフラの維持補修事例の紹介—

伊戸康清* 島田 守** 五島孝行*** 柴田辰正**** 大田孝二*****

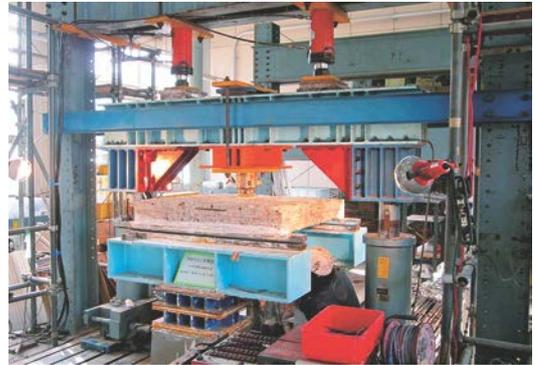
写真-7 押し抜きせん断試験の載荷方法

比較的健全と思われる床版部分(1.2m×1.2m)を現場の床版から切出し、2辺支持(支間1.0m)、100×100mmの載荷板を支間中央に設置し、押し抜きせん断試験を行った。載荷の様子を写真-7に示す。また、載荷試験の結果を図-2に示す。図中の凡例にある健全(青線)とは、比較のためコンクリートの設計強度30N/mm²、フック筋での定着を行っ

た厚さ16cmの同じ大きさの比較試験体の結果である。なお、切出した床版の床版厚は18cmであった。最大耐荷力は健全供試体では青、切出した床版は緑(図のNo.5)、橙(同No.4)、赤(同No.2)で、それぞれ、330、174.6、166.8、134.6 kNであった。

今回の切出し床版は健全供試体のせん断耐力の半分にも達せず、せん断耐力はきわめて低い値を示した。そのせん断耐荷力の大きさは現行の道路橋示方書の輪荷重（100kN）に最大衝撃（0.4）を考慮した程度であり、安全に対する余裕がほとんどないレベルであった。載荷面積が輪荷重の大きさに比して小さいことや、実際には接着鋼板による荷重分散効果が期待できるなど、安全に対する多少の余力があったと考えられるが、床版コンクリートの耐力は大きく損なわれていた。切出し床版が比較的損傷状態が少ない部分を選んだことを考えると、橋梁全体では、さらに低いせん断耐力を示す箇所があることが想定された。
