ツバル国フォンガファレ島西岸の海岸保全に関する考察

宇多高明

Note on Shore Protection of West Coast of Fongafale Island in
Tuvalu

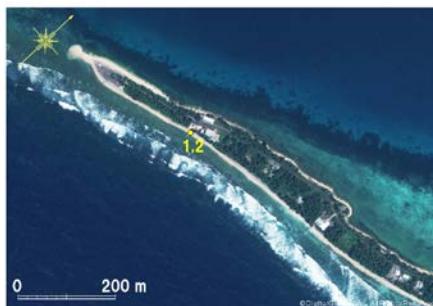
図-2 Fongafale島西端の区域Aの衛星
画像と写真撮影地点

Fongafale島はTuvaluのFunafuti Atollに位置し、南北10kmにわたって細長く伸びた洲島であり、首都もこの島にある。図-1はTuvalu中心部の2010年6月25日撮影の衛星画像を、また図-2、3は図-1の区域A、Bの拡大画像を示す。これらの衛星画像には写真撮影地点番号も示す。図-3に示すように西岸では海岸線近傍まで住宅地が迫っているが、海岸線には2か所（地点5の南側と地点10、11付近）に狭い砂浜がある。中央部の砂浜は、沖合にある岩礁の背後で発達していることから、天然の岩礁による波の遮蔽域に形成された舌状砂州であって、現況でほぼ安定状態にあると考えられる。また、舌状砂州の北側には太平洋戦争中に米軍が建設したCatalina飛行艇のRampが残されている。

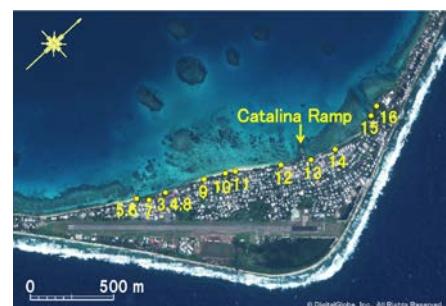
図-3 Fongafale島中央部の区域Bの衛星
画像と写真撮影地点

今回の調査ではCatalina Ramp以南の区域での礫養浜の可能性について検討した³⁾が、図-3に示したようにCatalina Ramp以北でも海岸線近くまで家屋が密集し、とくにこの付近には学校など公共施設が並んでおり、この付近の海岸防護も見逃すことができない状況であった。図-3に示したようにCatalina Rampから北側の地点15までは海岸線がほぼ直線状に伸びているが、地点15で海岸線の方向が左回りに40°も変わるから、この凹状の汀線を有する区域では、本来北寄りの風波の作用により砂が堆積してもよい。しかし、砂浜は全く存在していなかったことから、北部からの沿岸漂砂の供給はほとんどないと見られた。同時に、地点16沖にはリーフ掘削により形成された溝が伸びているから、この深みを通過する波浪の侵入も無視できないと推察された。
