# 高精度な道路防災点検手法による斜面安定度の総合的評価 (岐阜県御嵩町 国道21号)

伊藤仁志

Evaluation of slope stability based on highly precise maintenance method of road disaster prevention along the Route 21 in Mitake Town, Gifu Prefecture

国土交通省中部地方整備局  
多治見砂防国道事務所長  
Hitoshi ITO

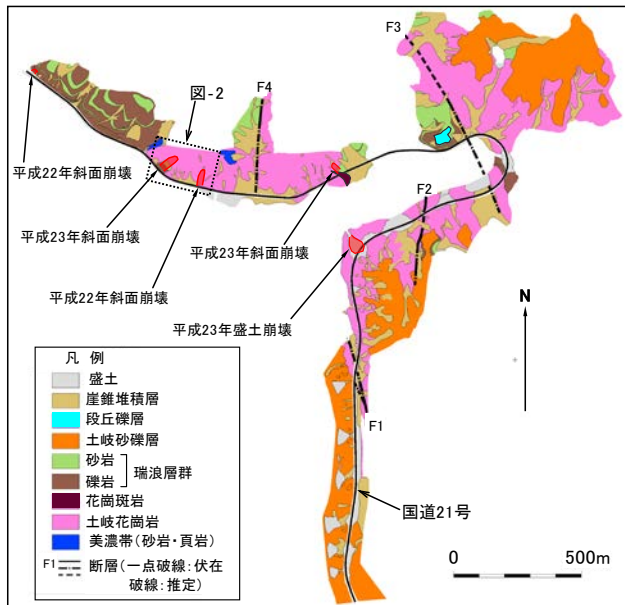
図-1 調査地域の地質平面図と平成22及び23年の崩壊箇所の位置<sup>4)</sup>

調査地域の基盤岩は白亜紀の土岐花崗岩<sup>2)</sup>及び中新世の瑞浪層群<sup>2)</sup>(礫岩・砂岩)からなり、局部的に美濃帯のジュラ紀付加体(泥質・砂質ホルンフェルス)が分布する(図-1 参照)。前2者は高角度傾斜の断層で接する場合と、花崗岩の上位に瑞浪層群が中角度の構造で不整合に覆う場合とがある。これらをほぼ水平な構造で不整合に覆って、鮮新世の瀬戸層群土岐砂礫層<sup>3)</sup>が地形的高所に分布する。
