# ASR によりひび割れが生じた PC 撤去桁の耐荷性能

木村嘉富・和田圭仙・青柳 聖

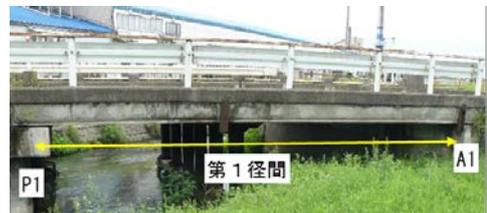
写真-1 第 1 径間側面

撤去橋梁は、国道 8 号の富山県高岡市内(図-1)に、昭和 52 年に架橋された中川橋側道橋(写真-1, 図-2、3)である。本橋は、橋長 33.54m の 3 径間単純プレテンション方式 PC 床版橋である。国道 8 号の道路整備事業に伴い竣工後 33 年経過した平成 23 年 1 月に撤去に至った。このうち、第 1 径間から桁下面に橋軸方向のひび割れが多い G3 桁と、ひび割れの少ない G6 桁の 2 本の撤去桁を検討対象として選定した。なお、撤去に至る期間まで、本橋に関する補修履歴に関する資料は、確認できなかった。

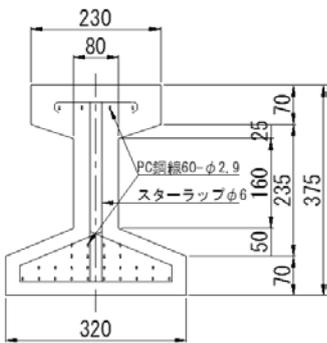
図-5 撤去桁の断面図(LS210)

撤去桁の設計仕様は、竣工図面から「JIS A5319-1963」<sup>3)</sup>における桁の呼び名LS210(図-5)と考えられた。今回、主桁下面で橋軸方向に生じたひび割れ性状の違いによる耐荷性能に着目した曲げ載荷試験(図-6)を行った。

載荷試験の結果として、ひび割れの多いG3桁とひび割れの少ないG6桁それぞれの荷重と変位曲線を図-7に示す。図-7より、G3桁およびG6桁のひび割れ発生荷重および曲げ破壊荷重に大きな違いは認められなかった。また、JIS A5319-1963における設計上のひび割れ発生荷重(42kN)および曲げ破壊荷重(80kN)に対して、それぞれ2割程度大きい結果となった。

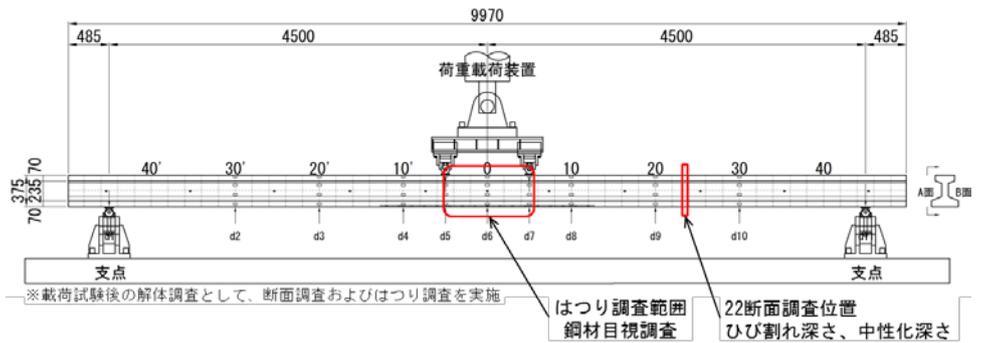
図-6 曲げ载荷試験概要 (载荷試験後の調査位置も示す)

载荷試験後に、図-6 に示した位置にて解体調査および桁のウェブから採取した直径 50mm、高さ 100mm のコアを用いて材料試験を実施した。
