下水道用塩化ビニル管の劣化事象と管体性能への影響評価 ～塩化ビニル管用視覚判定基準（案）の作成～

深谷 渉・賀屋拓郎・末久正樹・小川文章

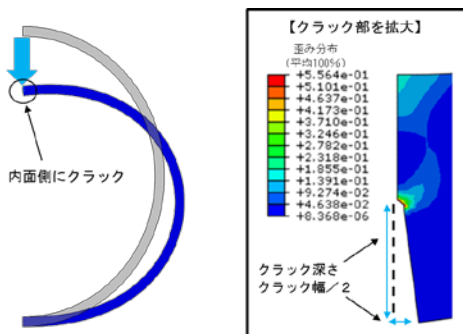
図-3 解析イメージ

このため、管体性能に影響を与える危険なクラック幅の閾値を把握するために、扁平（たわみ率）とクラック深さをパラメータとした二次元非線形静的解析（CAE解析）を実施した。解析条件を表-1に、モデル形状及び解析イメージを図-3に示す。モデル形状は管体の対称性から右半分のみをモデル化し、荷重条件は扁平荷重のみとし管頂部から荷重をかけ管体を扁平させて解析を行い、たわみ率ごとに発生する歪みとクラック幅を算出した。

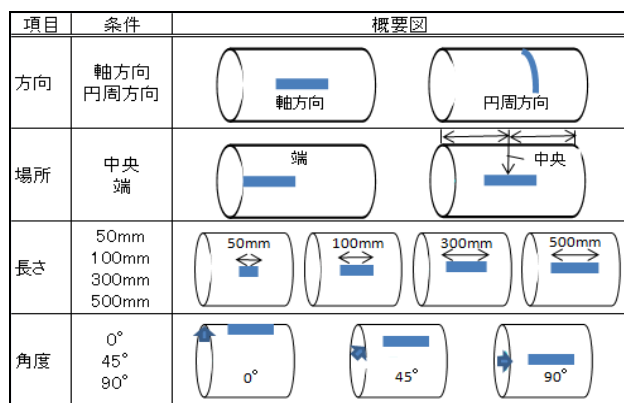
図-4 クラック条件

次に、扁平時における軸方向及び周方向クラックの進行状況を把握するために扁平試験（JIS K 6741）を実施した。試験は、管径φ200mmの試験体に任意の貫通クラック（幅1mm）を加工し、たわみ量10mmごとに荷重を加え（100mmに達するまで）、荷重による塩化ビニル管の状態を観察した。なお、埋設条件を考慮し、管側部が転圧不足の状態（管体非拘束）と十分転圧されている状態（管体拘束）の2パターン実施した。試験ケースを表-4に、クラック条件の定義を図-4に示す。
