道路橋の排水装置に関する調査 ～腐食環境の改善に向けて～

田中良樹・村越 潤

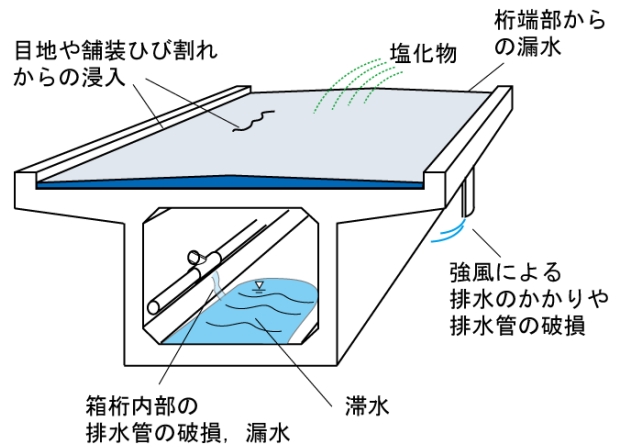
図-1 散布された塩化物の構造物への浸入経路（概念図）³⁾

図-1には、箱桁の内部に引き込んだ排水管の損傷により、箱桁内部に路面の水が滞水した状態を示した。写真-1は、その実例を示すもので、排水管の継手部からの漏水や排水管の破損により、結果的にPC箱桁の内部に路面からの塩水を引き込んでしまった事例である。内部に滞水した塩水は、やがてコンクリート部材の塩害を引き起こす一因となった²⁾。後に箱桁内部の排水管が撤去された。

図-1にはまた、排水管の流末水が構造物にかかってしまう場合があることを示した。写真-4は、1961年に建設されたPC橋で、外桁の近くに配置された排水管の末端が外桁の下フランジに近接していた。PC鋼材の腐食に対する応急処置として、PC桁の下フランジの一部に赤い塗装が施されていた。この橋のこの部分だけにPC鋼材の腐食による露出が見られた（浮き部分をはつり落としたと考えられる）。この橋は、日本海の海岸線から約40km内陸に位置していた。また、他の部位に写真-4と同様の塩害の症状は見られなかった。このことから、排水管からの塩水が影響を及ぼした可能性が高いと考えられたが、PC鋼材の腐食は外桁の内側寄りのみで、かつ排水管の位置よりも支間中央側にやや離れた位置で見られた。写真-4の中に矢印で冬季の卓越風向を示す。橋軸が南北にほぼ平行であるのに対して、冬季の最大瞬間風速(4~7m/s程度)の卓越風向は北北西の場合が圧倒的に多い箇所であった。このことから、内陸で季節風の程度が沿岸部ほど厳しくないとは言え、冬季の風と、排水管の末端の位置が主桁下面に近かったことから、流末水が飛散して主桁にかかってしまい、局所的に塩害が生じたものと推察される。なお、桁の外側は、雨水により比較的洗われ易いことも、塩害が外桁の内側寄りに限られていたことと関係していたと考えられる。
