糸魚川地区橋梁架替事業における塩害対策の取組

村下 剛・吉越政浩・此川孝悦・谷口雄一

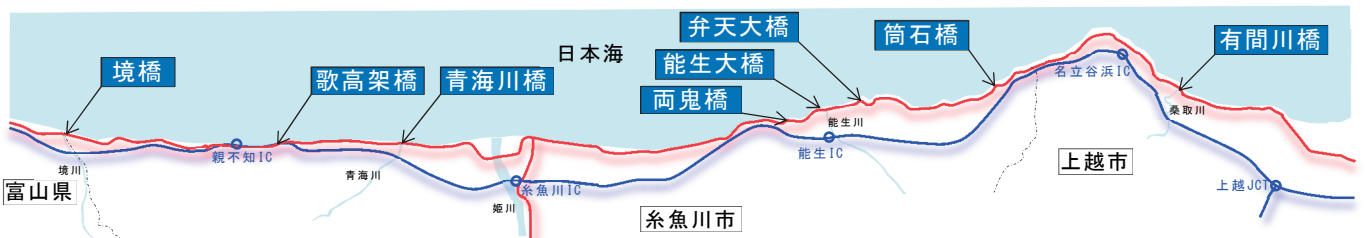
図-1 架替対象橋梁位置図

委員会では、平成16年度に設立された「橋梁塩害対策検討委員会：北陸地方整備局設置」(以下「塩害委員会」という。)で策定中であった「塩害橋梁維持管理マニュアル(案)」を踏まえ、詳細調査、健全度判定や耐力照査を検討した結果、塩害の進行が特に著しい8橋(図-1)は補修による対応が困難であり、架替え等の抜本的な対策(更新)が必要と判定された。そこで、8橋について耐荷力と劣化予測を検討し橋梁毎に安全性を保障する期間である管理限界を設定することにした。管理限界は、鋼材破断の進行により低下する曲げ耐力が道路橋示方書に示される曲げ破壊安全度1.0を下回る時期としたものであるが、この劣化予測手法には明確な指標等が無かった。このため、委員会では複数の方法が検討され、同路線で既に塩害で架替えが行われた旧名立大橋の経年劣化の実測値を用い、この実測値の2倍の速度で劣化が進行した状態(仮想下限)の劣化曲線(図-2)を

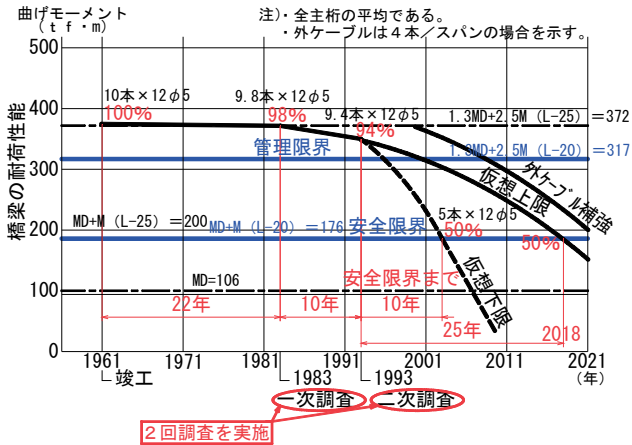
図-2 旧名立大橋の経年劣化モデル

適用することにした。

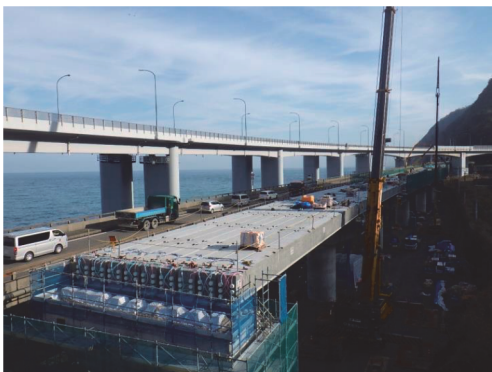
写真-3 桁架設中の歌高架橋

架替事業は、劣化曲線を橋梁毎に設定したうえで、管理限界までの期間が短い橋梁から進めることとし(図-3)、平成21年に両鬼橋、平成24年に筒石橋、平成25年に能生大橋が完了しており、現在歌高架橋の架替えを実施している(写真-3)。

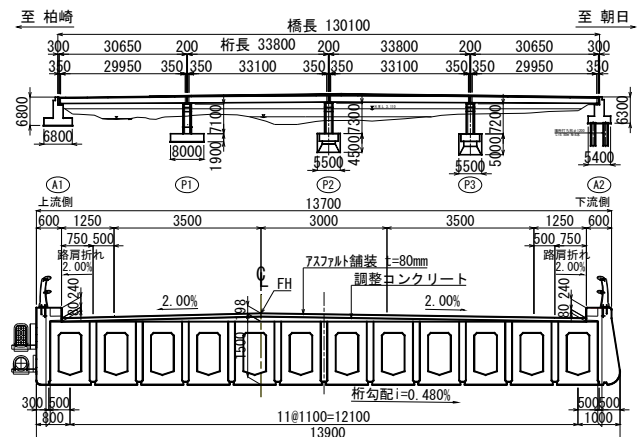
図-5 能生大橋一般図

を設けた架替えを行うこととした。能生大橋を含む全ての架替橋梁は、既設桁構造がT桁であり飛来塩分が付着・浸透しやすいことから、架替え後の橋梁では飛来塩分の付着量を抑制することが重要となった。そこで、表面積が少なく、品質向上が図れるプレキャストセグメント工法によるPC連結ポストテンション方式ホロー桁(図-5)を採用した。但し、この形式では連結部が現場打ちとなり一般的なRC構造ではひびわれが生じるため塩害環境下での耐久性に課題があった。これらの課題を解消するため、ループ継手により場所打ち区間の縮小と、中空PC鋼棒によるプレストレス導入でひびわれを抑制することにした(図-6)。

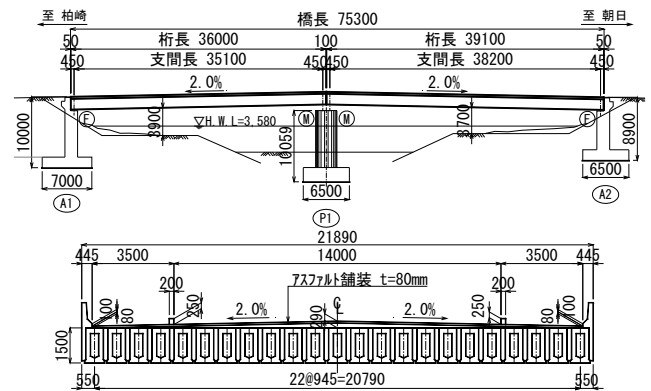
図-7 名立大橋一般図

名立大橋は、劣化予測モデル設定の根拠とした旧名立大橋の架替橋梁であり、平成13年にPC2径間連結ポストテンション方式ホロー桁により架橋された(図-7)。本橋では、架替え時に上部構造を4分割し、外部電源方式の線状陽極方式（チタンリボンメッシュ、チタングリッド）、点状陽極方式（チタンロッド）及び面状陽極方式（チタン溶射）を設置し(図-8)、継続的に経過観察を行い、効果や維持管理上の課題を検証している。これまでの経過観察では、配線の摩耗劣化やモニタリング装置の不具合などが確認されており、随時対策を講じている。

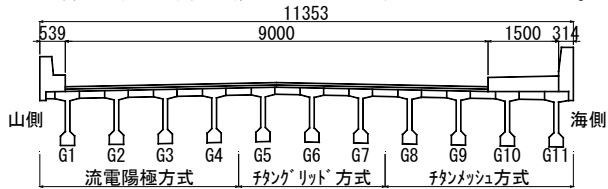
図-9 弁天大橋電気防食配置

架替え予定の弁天大橋は、昭和47年に完成した単純PCプレテンション方式T桁×17連の橋梁である。完成後12年が経過した昭和59年に塩害による損傷が確認され8年に渡る大規模な補修を実施した経緯がある。その後、平成7年に塩害抑制対策として電気防食を試験的に実施した(図-9、写真-9)。設置対象範囲は、再劣化による剥離・鉄筋露出が著しく生じていた第8径間を選定し、PC鋼材が配置されている下フランジを対象に、G1桁からG4桁には亜鉛シートの陽極材による流電陽極方式を適用し、G5桁からG11桁には外部電源方式の線状陽極方式（チタングリッド）と面状陽極方式（チタンメッシュ）を適用した。平成13年からは電気防食の効果等について継続的に観察を行い検証している。これまでの経過観察では、電気防食を配置した下フランジが比較的健全

であるのに対し、電気防食を配置していないウェブでは著しい塩害の進行が確認されているため(写真-10)、ある一定の効果は確認されている。但し、陽極材の摩耗や電気設備の劣化による防食電流の不通などが確認されるなどいくつかの課題も明確となってきた。経過観察は、今後予定されている架替えまで実施することと、架替え時には撤去桁で詳細調査を実施する予定である。
