平成28年熊本地震後の応急対策と斜面監視

原田高臣・松田龍朋・松尾竜也

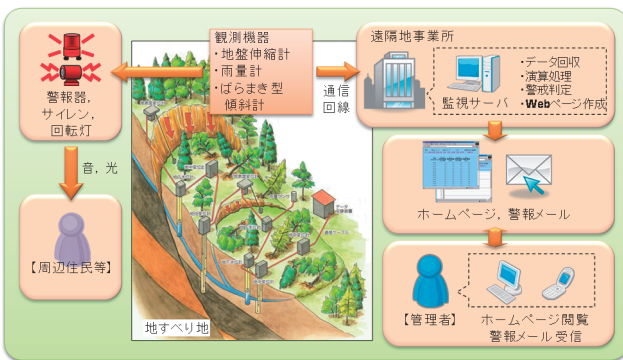
図-4 監視システム概要図

斜面監視システムに必要な機能を実現するため以下の機器の整備等を行い、斜面監視に着手した。(下記の () 内は設置基数。設置個所は図-3参照)

- ・開口亀裂を監視するための地表伸縮計(3基)
- ・亀裂部の崩壊や土砂流出の誘因となる降雨量を把握するための雨量計(1基)
- ・地内の残存土砂の活動を検知するためのばらまき型傾斜計(17基)
- ・上記機器が危険を感知した際に周辺に異常を周知するための警報器(2基)
- ・上記機器が危険を感知した際に遠隔地にいる管理者に異常を通知する通信設備(1式)
- ・リアルタイムで観測機器のデータを確認できるホームページの作成
