# コンクリート橋における塩害対策とその信頼性向上

渡辺 遼・大島義信・山本 将・石田雅博

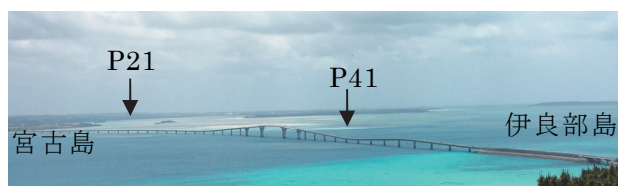
図-2 伊良部大橋全景

沖縄県の宮古島と伊良部島を結ぶ橋長3,540mの離島架橋である伊良部大橋のP21、P41より、竣工当初から継続的にコンクリートコア採取を採取し、内在塩化物イオン濃度の経時的な変化を追跡する調査を行っている。伊良部大橋の全景を図-2に示す。調査は、両橋脚の竣工より概ね2年毎に行っている。調査年度を表-1に示す。

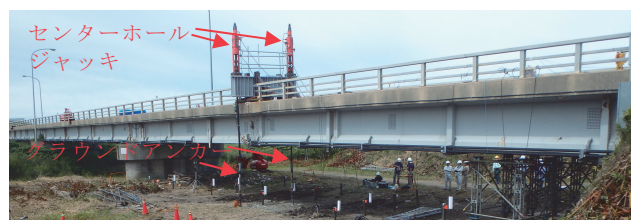
図-4 載荷径間の全景

調査対象は、北海道開発局管内で塩害損傷と耐震性不足のため架替となった旧築別橋である。本橋は、海からの距離が約170mと飛来塩分の影響を受ける環境に位置し、塩害補修がなされるも、内部鋼材の腐食に起因する主桁のひび割れやコンクリートの剥離等の再劣化が生じていた。載荷試験時には隣接して新橋が建設され、本橋は通行止めの状況であった。

載荷径間の全景を図-4に示す。載荷試験は、グラウンドアンカーによる載荷装置、及び計測機器の設置のため、河川敷のある第1径間で行った。載荷装置は、耐荷力2,500kNのグラウンドアンカー2本を施工して載荷反力を取り、2台の3,000kNセンターホールジャッキにより載荷を行う構造とした。また、桁の曲げ破壊を確実に生じさせるために、G1桁支間中央での集中載荷とした。
