現地レポート

東北地方におけるRC床版の土砂化の現状

田口秀美

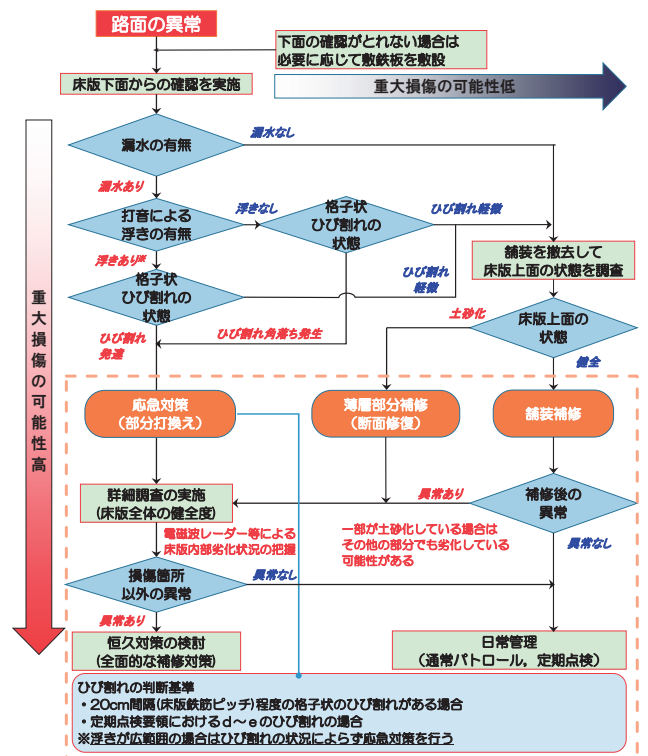
図-1 路面異常確認時フロー

「手引き」という。）に反映され、路面から土砂の噴き出しや舗装ひびわれが発生した場合、早期に舗装開削調査をするなどの初期対応ルールや補修方針が確立した（図-1）。

舗装に異常が見られた床版では、床版下面でも漏水・遊離石灰等の変状が見られることが多く、上下両面の異常は床版抜け落ちの可能性が極めて高いことから、必ず床版下面の状態も確認することを基本にしている。

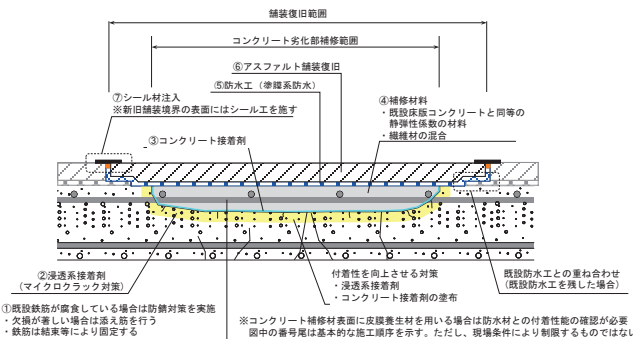
図-3 薄層補修(表面断面修復)の施工方法

これまで局部的な補修を行った後に、補修箇所が再劣化するケース、または補修隣接部から劣化が現れるケースが見受けられている。

表層を補修する深さや範囲については、劣化部分を確実に除去することが望ましいが、実態は目視や打音・触診により決定している。手引きではコンクリート補修深さは床版上面鉄筋下2cm以上とし、端部を薄くしないことや既設床版に対して衝撃の少ない取り壊し工法を採用し、接着剤の使用や補修材に繊維混入を標準としている(図-3)。

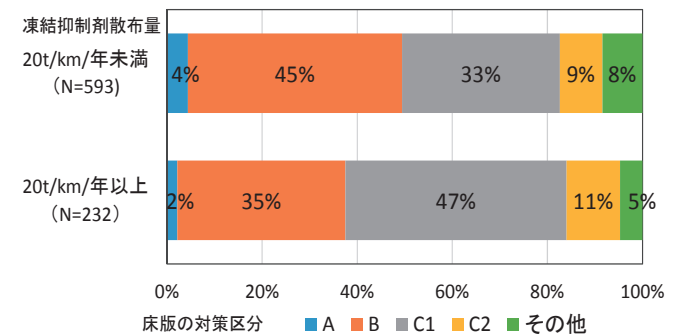
図-4 凍結抑制剤散布量と床版損傷の関係

近年、凍結抑制剤(塩化ナトリウム)の散布量が増加していることも劣化要因のひとつと考えられている(図-4)。積雪寒冷地の気象環境と合わせ、劣化の関係を分析する必要がある。

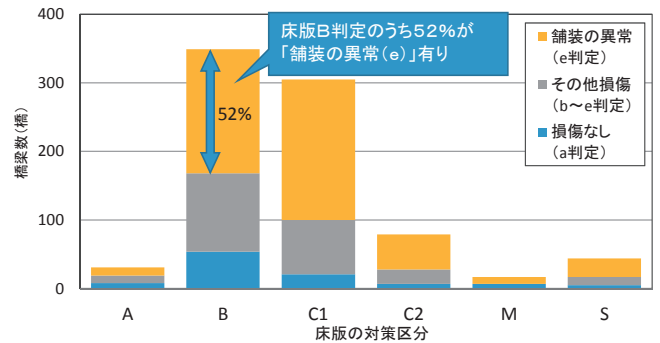
図-5 床版の対策区分の内訳（舗装損傷程度）

さらに補修時期の目安となる部材毎の評価で見ると、床版の対策区分（図-5）では、B判定（状況に応じて補修を行う必要あり）やC1判定（予防保全段階）の2区分が多く、このうちB判定の内訳では約5割が床版土砂化または土砂化の疑いのある舗装のひびわれ「舗装の異常e判定」を保有している。また路面の対策区分（図-6）では、M判定（維持工事に対応する必要あり）が大半を占め、この内訳の約7割が「舗装の異常e判定」を保有していることがわかる。

以上から、点検結果の「部材毎の対策区分」では、床版や舗装はひとつの部材の評価となり、スポット的で小規模な舗装ひびわれや土砂化は低評価となりやすく、軽視されやすい損傷であることに注意したい。「きみまち大橋」も直前点検では床版B判定、路面M判定であったが、路面の局所的損傷が急速に劣化進行している。

このように、潜在化する床版上面の土砂化については、路上からの目視や定期点検結果からも判別が難しい損傷であり、今後は点検記録の工夫や可視化を意識する必要がある。対応としては、定期点検での「舗装の異常e判定」は床版に不安を抱えている橋梁という危機感を持ち、外観目視での評価ではなく、必ず詳細調査を実施して、床版の状態を正しく評価すること。調査が実施できない場合は判定区分S1（詳細調査の必要あり）として早期確認の必要性和所見を残すことである。
