現地レポート

# 下水道圧送管路における腐食調査技術の適用

奥村直生・西川佳宏・田本典秀

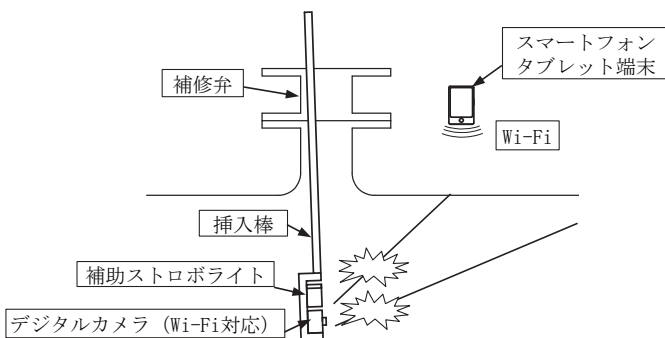
図-4 デジタルカメラを用いた調査

図-4に示す方法で、開口部からデジタルカメラを管内に挿入し、管内状況（残水・堆積物の有無等）を確認し、空気弁No.MA2からの管路診断調査が可能であると判断した。

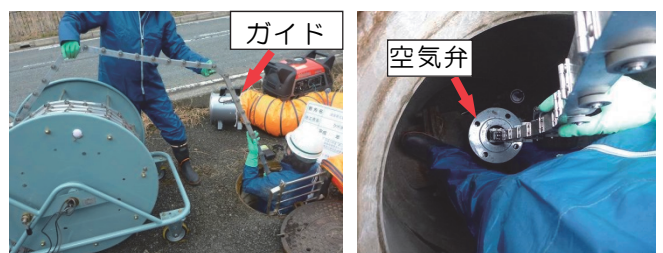
図-6 調査機器の挿入状況

図-5に示す調査機器を管内に挿入し、管路内の腐食状況をカメラにより視覚調査した。調査手順はまず、調査機器を空気弁から管内に挿入し、目標の30mまで管内に押し込む。押し込みは、調査機器先端の前方カメラで管内の状況を確認しながら行う（図-6参照）。
