地震の影響を受けた支承の残存性能の検証と 損傷痕に基づく橋の挙動の推定

中尾尚史・江口康平・二宮智大・大住道生

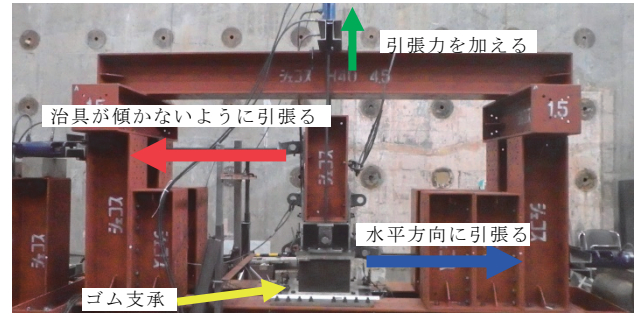
写真-4 実験装置のセットアップ状況

写真-4に実験装置のセットアップ状況を示す。本実験では、2.1で述べた地震や地盤変状によるA2橋台部の桁衝突を再現するために、鉛直方向に荷重した後で水平方向に荷重した。ここで鉛直力は、図-2に示したように、A2橋台の沈下量がP2橋脚の沈下量よりも大きかったことから、ゴム支承には負反力が作用したことも想定して引張力を作用させた。また、荷重治具が傾かないように、左側のジャッキにより荷重治具が水平になるように調節した。なお、実験方法等の詳細については、文献4)を参照されたい。

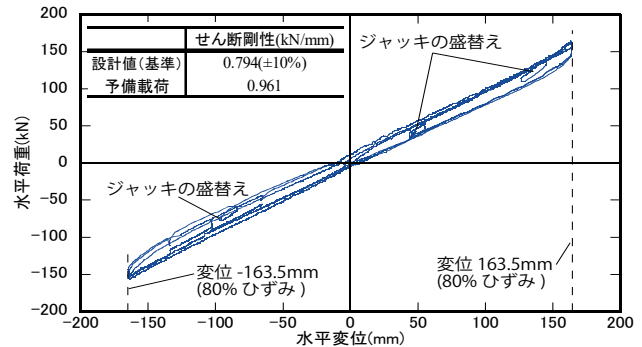
図-5 予備荷重における荷重-変位関係

本研究ではゴム支承の残存性能を把握するため、事前に予備荷重を行った(図-5)4)。予備荷重の結果、レベル2地震動の設計変位における有効設計変位(±163.5mm)まで安定した荷重履歴関係を示している。このゴム支承は製品完成時の性能試験のデータがないため、出荷時に対する剛性変化量
