神取橋の補修塗装に関する調査検討

トラス格点部や桁端部などの局所に腐食損傷が生じた神取橋について、鋼橋の長寿命化を志向した「局部補修塗装工法」の適用を念頭においた損傷調査、および局部補修塗装の試験施工を行った。

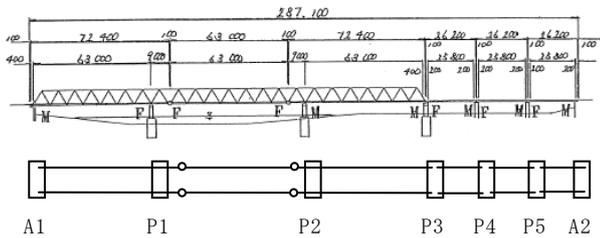
図-3 橋梁一般図

今回の調査検討で対象とした神取橋は、写真-1 および図-3に示す、1965年に建設された3径間連続下路式トラス橋+3連単純合成鉄桁橋であり、前回の塗装は1990年11月に行われている。(3種ケレン+鉛系さび止めペイント+長油性フタル酸樹脂塗料中塗・上塗、全面塗替え塗装工法)

前回塗替えから約18年が経過した現在、部材一般部の塗膜は劣化し、形状が入り組んだトラス橋格点部や桁端部においては、局所的に腐食損傷が発生している状況である。
