鹿児島県における鋼橋の塗替え塗装の合理化

中野正則・安波博道・五島孝行・中島和俊・内藤哉良

本報告は、平成26年度に実施した5橋の塗装設計（塗装の健全性評価と塗替え塗装設計）の概要をとりまとめて報告するものである。

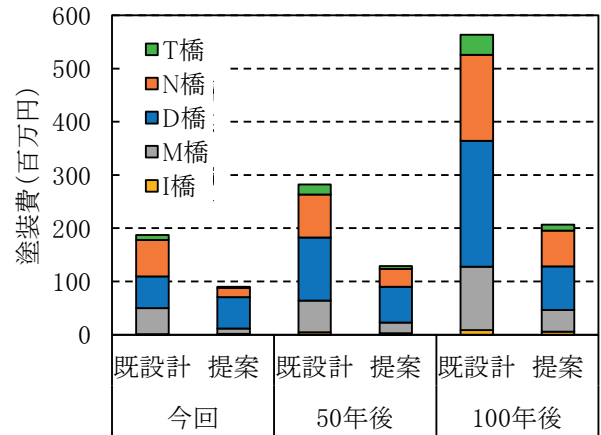
図-1 塗装費の積み上げ

図-1は、今回の塗装設計結果から想定される塗装寿命を基に費用を積み上げ、50年・100年後の費用をならべて評価したグラフである。ここで、D橋は次回以降の塗替えから桁端部のみの部分塗替えを繰り返すことと想定し、その他の橋梁は今回の塗装仕様を繰り返すものとした。5橋の積み上げの結果、必要な防食性能や景観を維持しつつ、今回で52%、100年後には63%のコスト削減が図られる結果となった。
