## ◆特集：橋梁の維持管理・補修補強◆

## 洗掘による道路橋基礎の被害実態とその対策

Damages of Bridge Foundations by Scour and Countermeasures Against Them

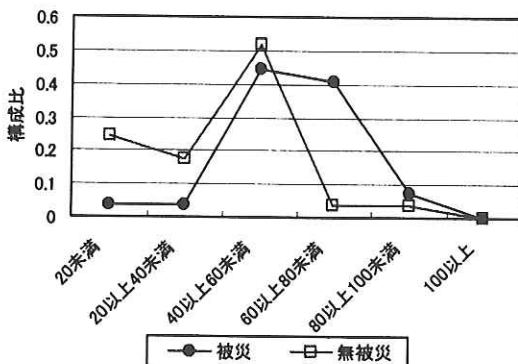
図-3 既往の調査表による配点結果

洗掘されやすい橋梁を絞り込む手法として、平成8年度道路防災総点検(以下「H8点検」)の調査手法<sup>4)</sup>がある。H8点検では、洗掘に対する各種要因の影響度に対し、半統計的、半経験的に洗掘を助長する要因にはプラス点、抑制する要因にはマイナス点を付けて洗掘に対する橋梁の安定度を評価し、対策や詳細点検の要否の判断を行った。しかし、洗掘により被災した橋梁と被災しなかった橋梁の多数のアンケート調査のデータを用いてH8点検の結果を分析した結果、図-3に示すように被災した橋梁と被災しなかった橋梁の構成比分布にほとんど差がなく、評価の精度は十分でない

ことが判明した。そこで、アンケート調査データに対し、調査項目のうち被災に関連すると思われる調査項目を説明変数とし、被災ランクを目的変数として数量化理論（第Ⅱ類）による相関分析を行い、配点の見直しを行った。

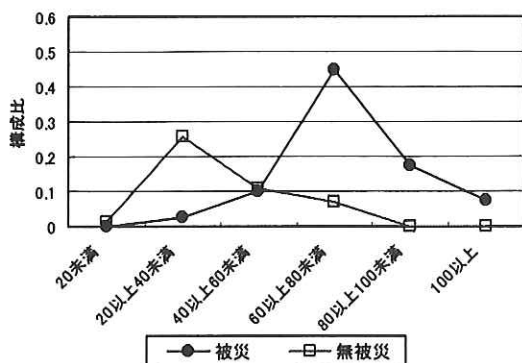
図-6 今年度配点案による配点結果（橋脚）

アンケート調査データの被災・無被災橋梁について、今回提案した配点により評価した結果を図-6に示す。図-6では被災橋梁と無被災橋梁の構成比のピークが明確に分かれ、既往の配点（図-3）から改善されていることが分かる。また、図-7には橋台について同様に示す。図-7において、被災橋梁のうち配点の低いところの構成比がまだ少し高いものの、既往の配点に比べて構成比のピークは明確に分かれており、これも改善されたものと判断される。

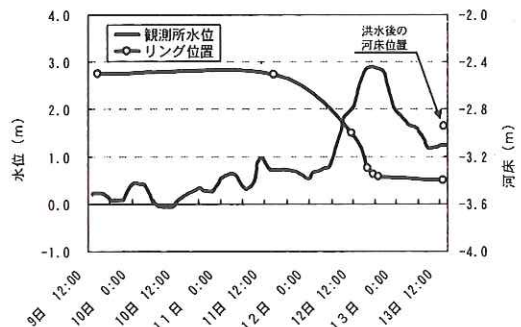
図-10 洗掘監視装置による観測結果

の低下状況を調べた結果を図-10に示す。水位の上昇に伴い、急激に河床が低下している状況が把握できた。また、洪水後の河床位置を同図に示すが、二次堆積物がかなり堆積することが分かった。本装置は、引き続き検証実験を行っており、耐久性、橋脚への取付け方法等、いくつかの課題を検討して実用化する予定である。
