# 鋼コンクリートの境界部の腐食に関する調査

田中良樹\* 村越 潤\*\*

本文では、撤去された道路橋部材の腐食調査事例を紹介するとともに、鋼コンクリート境界部の腐食について、現時点で考えられる要因と留意点、及び今後の課題を示す。

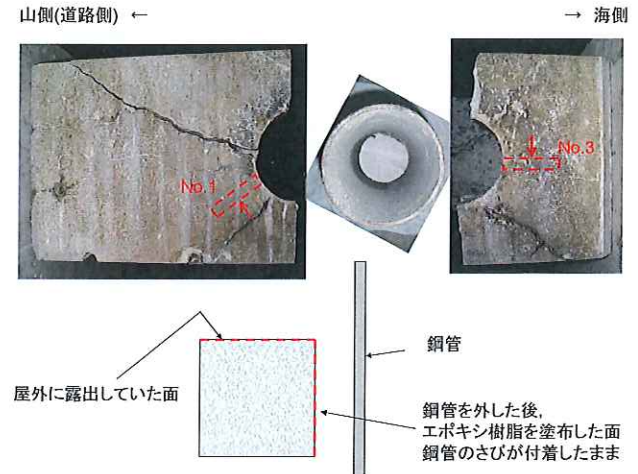
図-4 コンクリートのEPMA試料採取箇所

支柱周囲のコンクリート中の塩化物イオン分布と、消失したアルミニウムイオンの行方を把握するため、図-4に示すとおり支柱に接していたコンクリートの試料を切り出して、EPMA分析(元素分析の一手法<sup>6)</sup>)を行った。図-5に、それらの結果の一例として、試料No.1の結果を示す。骨材中には多量のアルミニウムイオンが含まれ、外部からの浸入状況を判別し難いので、図-5(b)では骨材部分を黒く表示している。図中のスケールは値が大きいほど、濃度が高いことを表す。図-5における水平方向のひび割れは鋼管を取り出す際に生じたものと考えられる。塩化物イオンは、図-1の結果と同様に、地覆上面からコンクリート中に多量に浸透していた。また、支柱と接していた箇所には塩化物イオンの高い濃縮が見られる。塩化物イオンは、何らかの要因により発生した支柱とコンクリートの隙間から浸入した可能性がある。アルミニウムイオンの濃縮は、支柱に接した箇所での塩化物イオンの濃縮箇所と概ね同じ位置に見られる。この位置の塩化物イオンの拡散が顕著でないことから、これらの多くは塩化アルミニウムとして存在していたと考えられる。

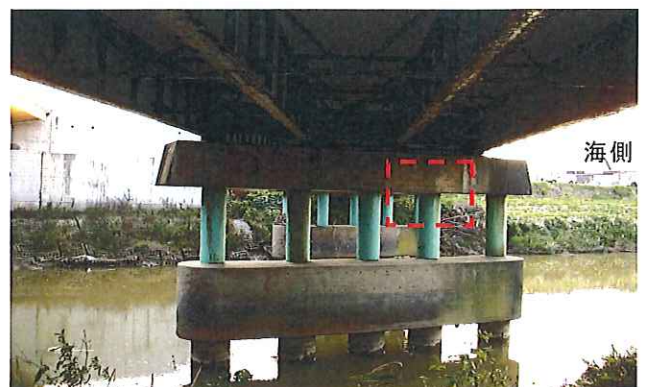
写真-4 撤去前のパイルベントの状況

日本海沿岸部から約2kmの位置で供用され、撤去された道路橋のパイルベントの鋼コンクリート境界部について、腐食状況の調査を行った。対象橋梁の供用中の状況を写真-4に示す。1963年に竣工し、2006年に撤去された。冬季に凍結防止剤が散布される橋であった。同写真に点線で示した箇所について、解体ヤードにて鋼コンクリート境界部の腐食状況調査を行った。写真-5に、調査対象箇所の腐食状況を示す。
