青森県開運橋における合理的な耐震補強法

工藤一彦* 中野正則** 安波博道*** 中島和俊****

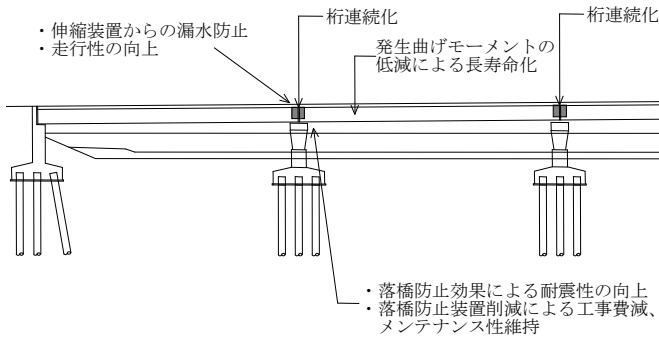
図-5 連続化によるメリット

前項までの調査で明らかとなったように、本橋は現時点で連続桁性状を示し、それによる悪影響（負曲げ部の床版コンクリート損傷や隣接する支承の損傷）が見られていない。本橋のような複数の単純桁では、この場合、単純桁同士をPCケーブルによって相互連結するよりも、主桁を連続化するほうが有利だと考えられる。連続化による主なメリットとして、次の点が挙げられる（図-5）。

①地震被害に対する絶対的安心感

[単純桁+落橋防止システム] ≪ [連続桁]

②腐食環境の改善（漏水防止）による維持管理の負担軽減化を達成

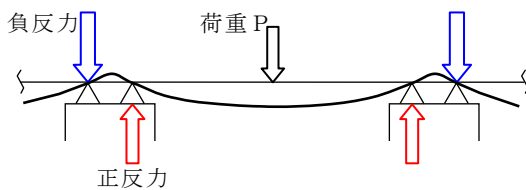
図-6 支承に生じる負反力イメージ

一般に、中間支点上に既存の2つの支承を残したまま連続化すると、支承間のごく短い支間によりてこ作用が生じ、過大な負反力の発生が懸念される（図-6）。

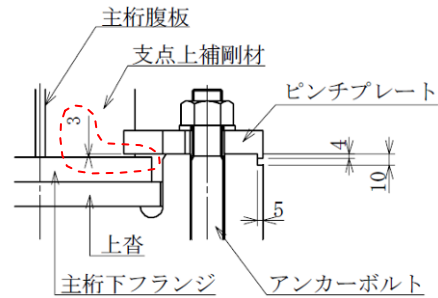
図-7 浮上り防止装置；（一社）支承協会HPより

一方、本橋では連続桁性状を示している現時点において、現状の支承に負反力による損傷も見られず、機能上問題となっていない。使用された線支承の浮上り防止装置に設けられた僅かな隙間（実測5mm）により浮上り変形が吸収されたことが主な要因だと考えられる。図-7に一般的な線支承の浮上り防止装置構造図を、写真-3に本橋の支承での実測状況を示す。

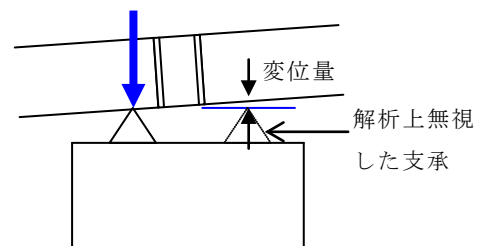
図-8 隣接支承位置の活荷重変位量

ここでは、主桁を連続化させることにより隣接支承に生じる浮上り変形が、上図のギャップ範囲内に収まるものかを平面格子解析により確認した。平面格子解析では、隣接する支承のうち片方を解析上存在しないものとして扱い、同部位に生じる活荷重による変位量を算定した（図-8、表-3）。

表-3のように、活荷重による隣接支承位置の変位量は最大0.8mm程度であり、5mmのギャップに対して十分小さいことがわかった。

このことから、現橋において連続桁性状を示す状態でも負反力により支承が損傷していない現象が説明可能であり、現支承を利用した連続化構造に問題が無いことが確認された。

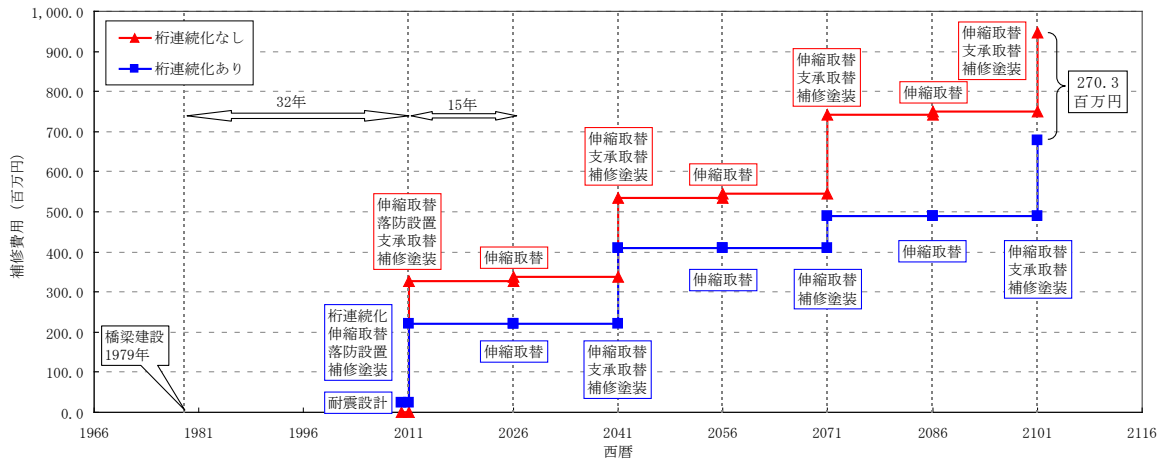
図-9 維持管理コストの試算結果

連続桁化による耐震補強の結果、予定されていた単純桁のままの耐震補強に比べ、耐震性能のみならず経済性、維持管理性も向上することが見込まれる。これらを集計し、現時点から100年後までの維持管理コストを試算した(図-9)。この結果、初期コストにおいて単純桁構造で3.3億円要するところ、連続桁化により2.2億円まで削減し約1.1億円の削減を果たした。100年後においてはこの差が更に開き、約2.7億円の削減効果を見込んでいる。
